T.C.
ONDOKUZ MAYIS ÜNİVERSİTESİ
LİSANSÜSTÜ EĞİTİM ENSTİTÜSÜ
COĞRAFYA ANA BİLİM DALI

ÇAMBURNU (ORDU) İLE GÜLBURNU (GİRESUN)
ARASININ KIYI JEOMORFOLOJİSİ VE ARAZİ KULLANIMI

Doktora Tezi

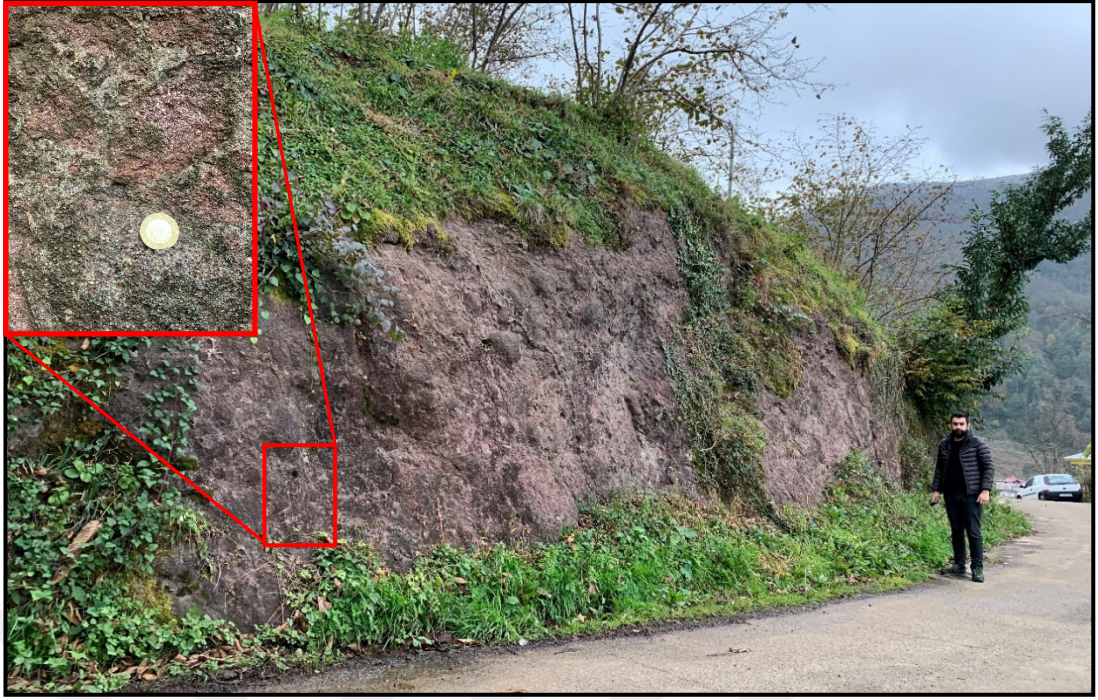
Şekil 2.4. Mesudiye formasyonuna ait andezit aglomeradan görünüş (Kayabaşı Köyü/Keşap)

andezit, bazalt, tf, aglomera, kumtaşı, silttaşı, kiltası, mikritik kireçtaşı ve dasitten oluşmaktadır. Formasyonun en egemen kaya tr tfit, en az grlen kaya tr, tamamen volkanik kkenli olduęu dşnlen kumtaşıdır (Terlemez ve Yılmaz, 1980: 182). İerisinde bulunan *Globotruncana cf. helvetica* Bolli, *Globotruncana linneiana* (d'Orbigny), *Globotruncana cf. coronata* Bolli, *Globotruncana tricarinata* (Quereau), *Globotruncana fornicata* (Plummer), *Globotruncana cf. elevata* (Brotzen), *Hedbergella* sp., *Marsonella* sp., *Globotruncanidae*, *Globigerinidae* fosilleriyle Terlemez ve Yılmaz (1980) birimin yaşıını Senomaniyen-Kampaniyen olarak verilmiştir (Altun, 2013). Araştırma sahasında Kayabaşı ky gneyinde, Kkgre Deresi'nin batısında (Erikliman Mahallesi-Yalıky dolayları), Glyalı'nın gneybatısında Divane Dere vadisinin bir kısmı boyunca yayılış gstermektedir (Şekil 2.3 ve 2.4).

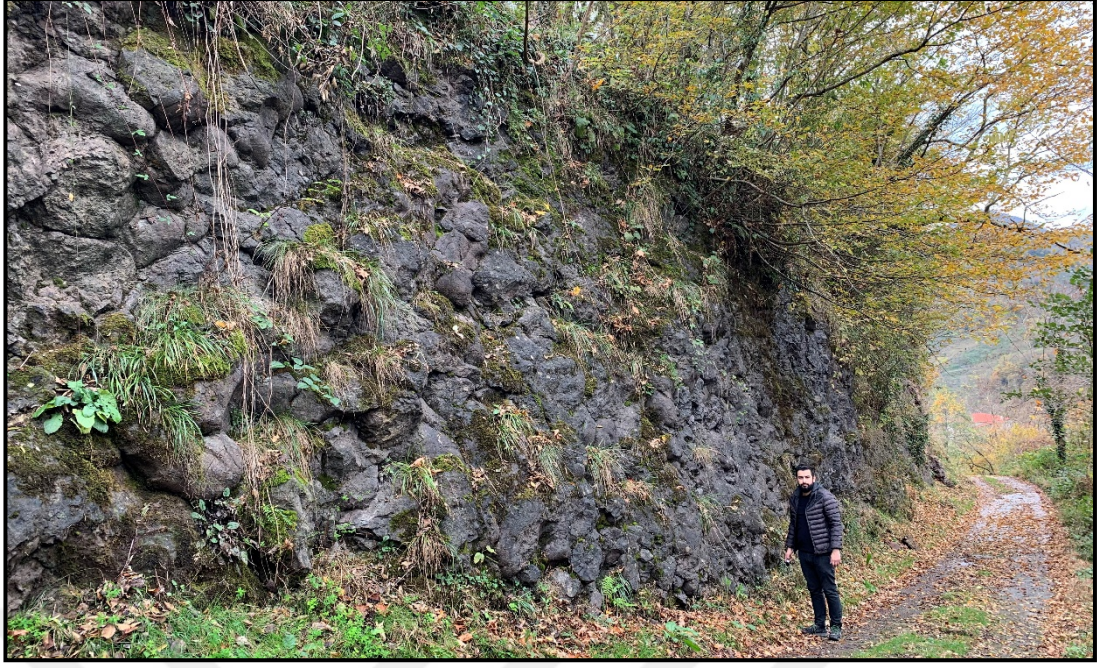
Şekil 2.5. Çatak formasyonuna ait bazalt kayaçlardan bir görünüş (Karadere Köyü/Keşap)

Bu formasyon araştırma sahasında Karadere köyü (Keşap) dolaylarında yüzeylenmiştir (Şekil 2.5).

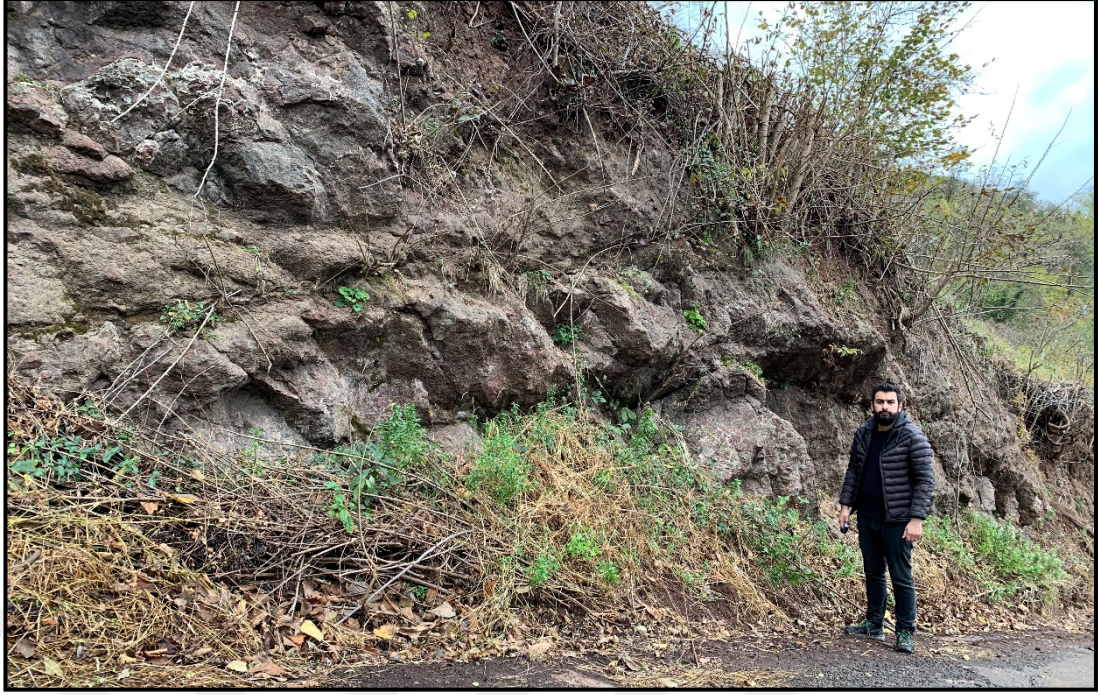
Şekil 2.6. Kızılkaya formasyonuna ait volkanik kayalardan bir görünüm (Taflancık Köyü/Keşap)

Formasyon, araştırma sahasında Keşap ilçesine bağlı Sayca, Dokuztepe, Taflancık, Sancaklıtepe, Yazlık, Karaishak, Saraycık ve Balıklısu köyleri çevrelerinde yüzeylemiştir (Şekil 2.6).

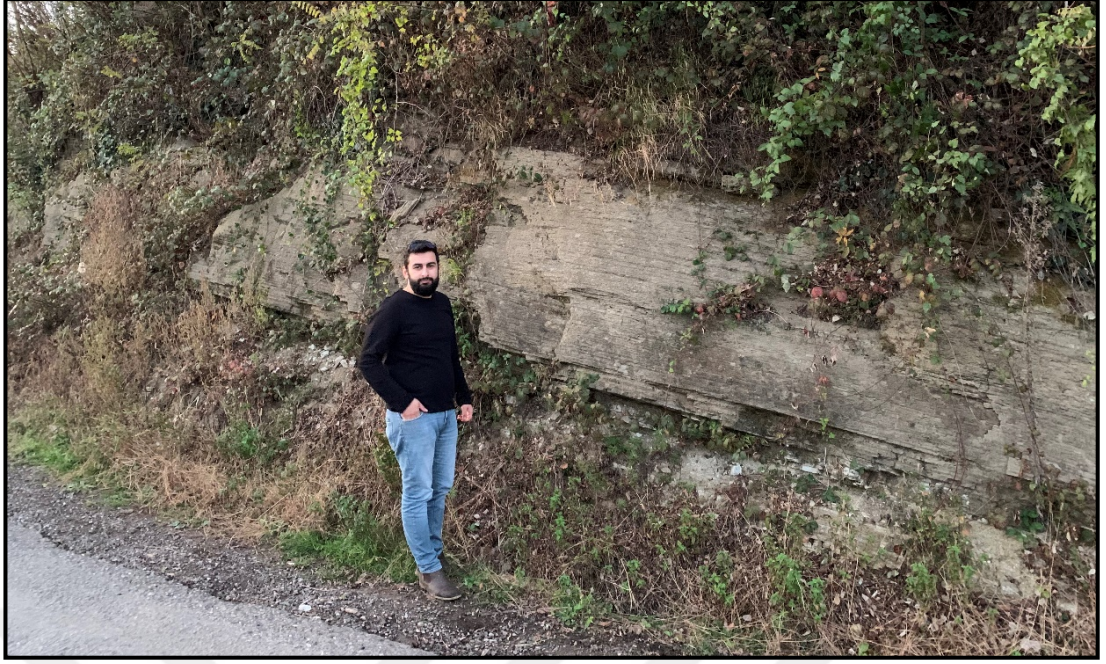
Şekil 2.7. Demircili formasyonuna ait kuzeye doğru eğimli sedimanter birim (İstanbulboğazi Mahallesi/Perşembe)

Araştırma sahasında, Perşembe ilçe merkezinin batısında Bolatlı ve İstanbulboğazı mahalleleri arasında ve Boztepe batısında Bekirli ve Neneli mahalleleri arasında yüzeylenme göstermektedir (Şekil 2.7)

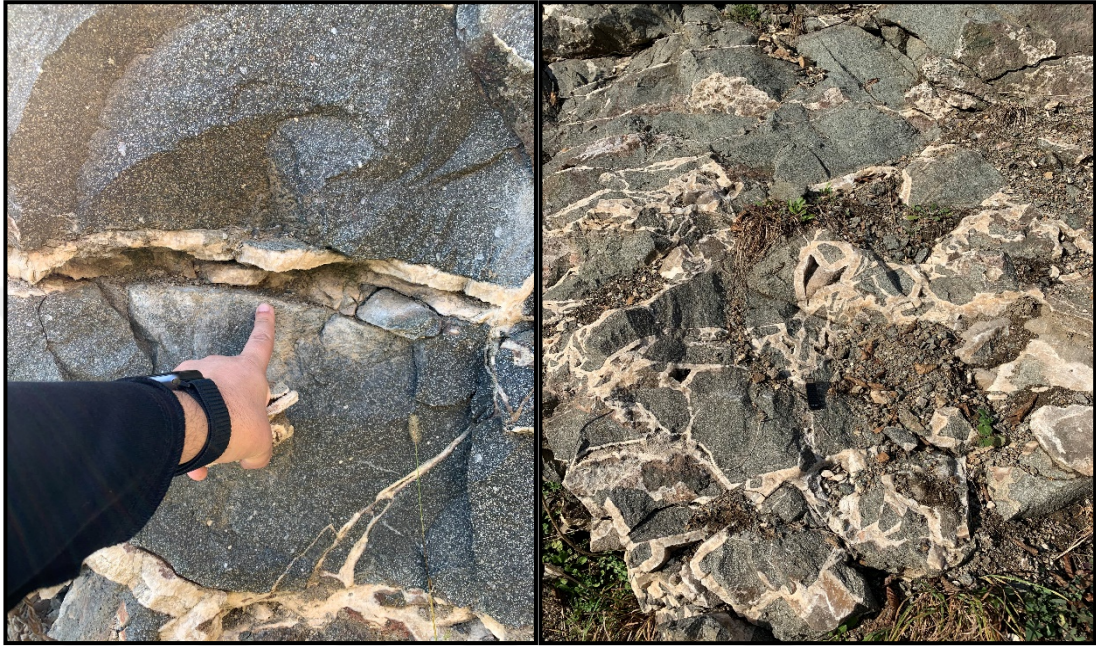
Şekil 2.8. Bazaltlar arasında meydana gelen kuvars oluşumları (Piraziz)

Formasyon içerisinde yer alan volkanik kökenli kayalar bol çatlaklıdır ve çatlaklar arasında kuvars oluşumları mevcuttur (Şekil 2.8).

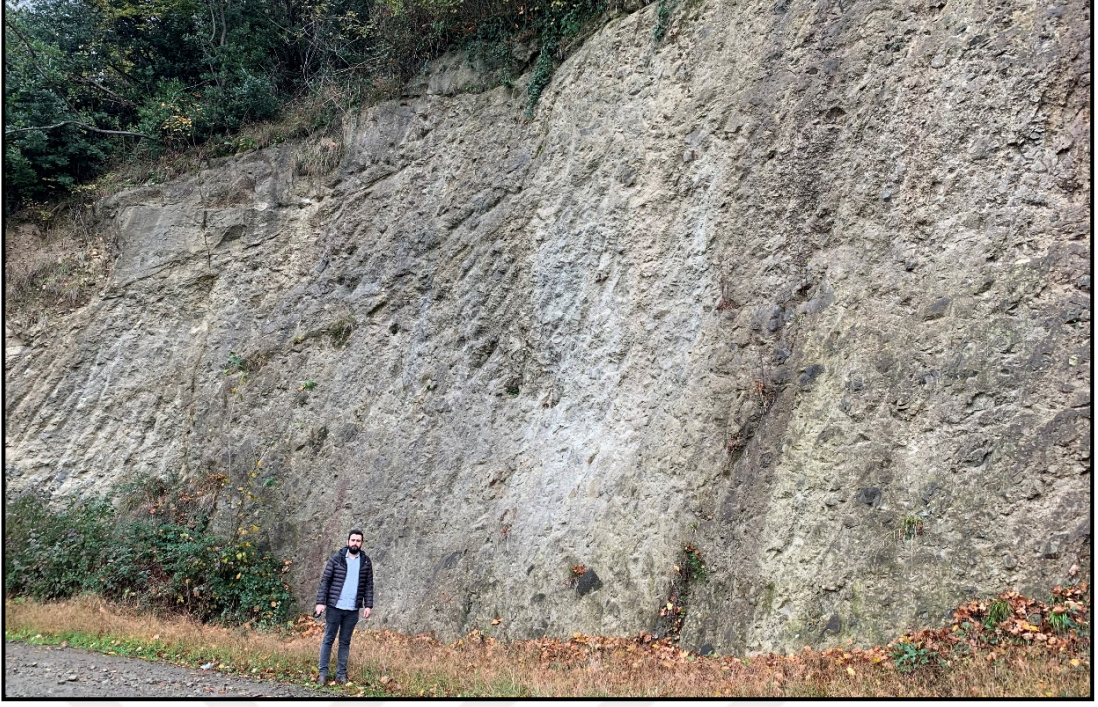
Şekil 2.9. Çağlayan formasyonuna ait bazaltik aglomeralardan bir görünüş (Taşlıçay Mahallesi/Gülyalı)

Araştırma sahasında, Perşembe ilçesinde Töngeldüzü, Tarlacık, Bolatlı, Anaç, Gündoğdu, Beyli, Tepecik, Bekirli, Güzelyurt; Altınordu ilçesinde Orhaniye, Boztepe, Yaraşlı, Öceli, Akçatepe, Yukarıtepe, Kayabaşı; Gülyalı ilçesinde Turnasuyu, Taşlıçay, Ayrılık, Mustafalı, Ambarcılı mahalleleri; Piraziz ilesinde, ilçe merkezi ile birlikte, Şihkıran, Kaleyanı, Şeyli; Bulancak ilçesinde, ilçe merkezi ile Talipli, Samugüney, Küçükklü; Giresun il merkezi ve Camili, Kayadibi, Kavaklar, Çaykara, Çavuşoğlu, Sarvan; Keşap ilçesinde Karabedir, Güneyköy, Kayabaşı, Altınpınar, Uğurca, Karakoç, Tepeköy, Sürmenli, Kaşaltı köyleri çevrelerinde yüzeylemektedir (Şekil 2.9, 2.10 ve 2.11).

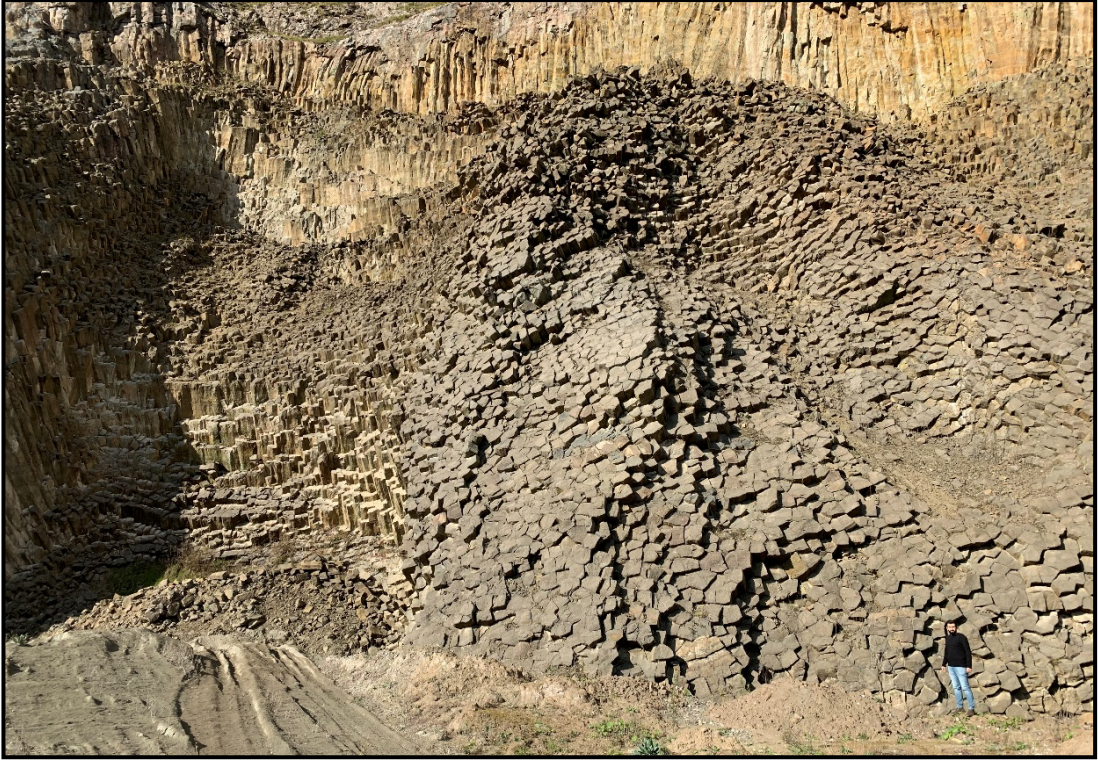
Şekil 2.10. Çağlayan formasyonu içerisinde yer alan bazalt sütunlarından bir görünüş (Piraziz)

Çağlayan Formasyonuna ait ana kayası bazalt olan bazı alanlar günümüzde taş ocağı olarak kullanılmaktadır. Örneğin Gülyalı ilçesi sınırları içerisinde kalan Ayrık Mahallesi, Abdal Deresi'nin batısında bulunan taş ocağı, başlangıçta Ordu Giresun Havalimanı'nın dolgu inşaatı için açılmış, günümüzde ise yakın çevredeki kıyı dolguları için kaya çıkarımına devam etmektedir (Şekil 2.10).

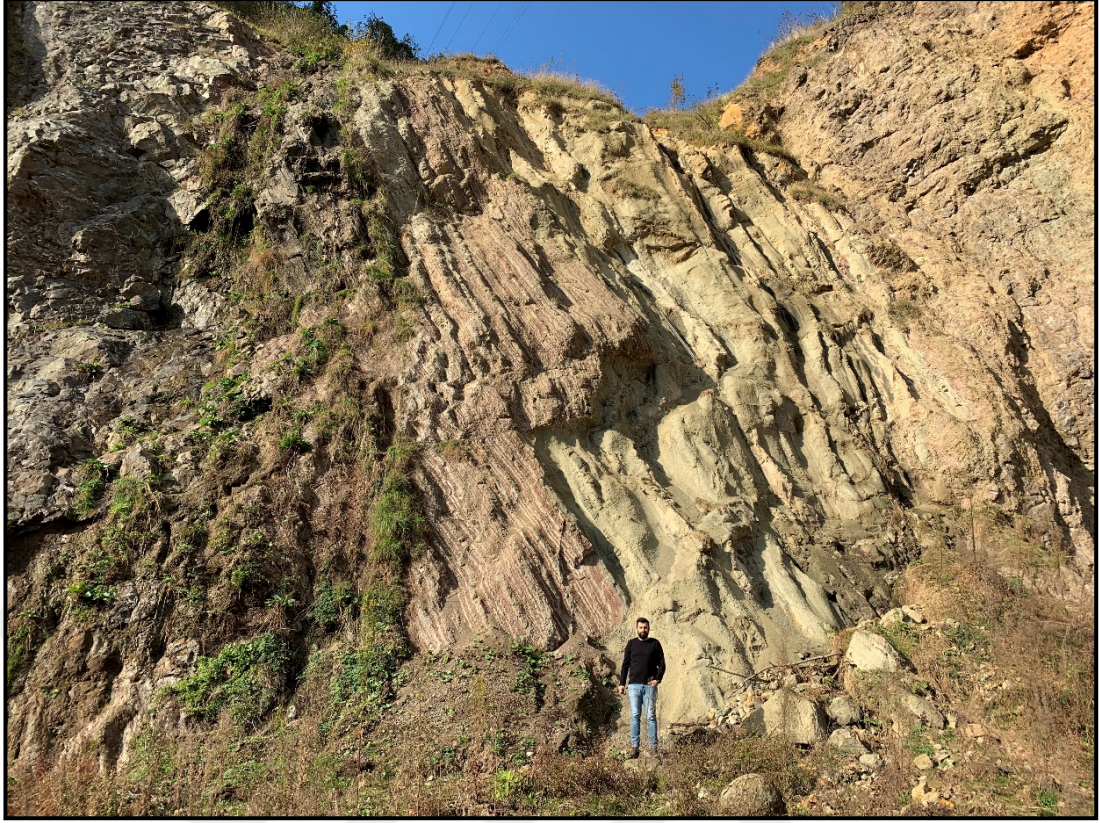
Şekil 2.11. Çağlayan formasyonu içerisinde yer alan sedimanter kayaçlar ve onu kesen bir fay (Piraziz)

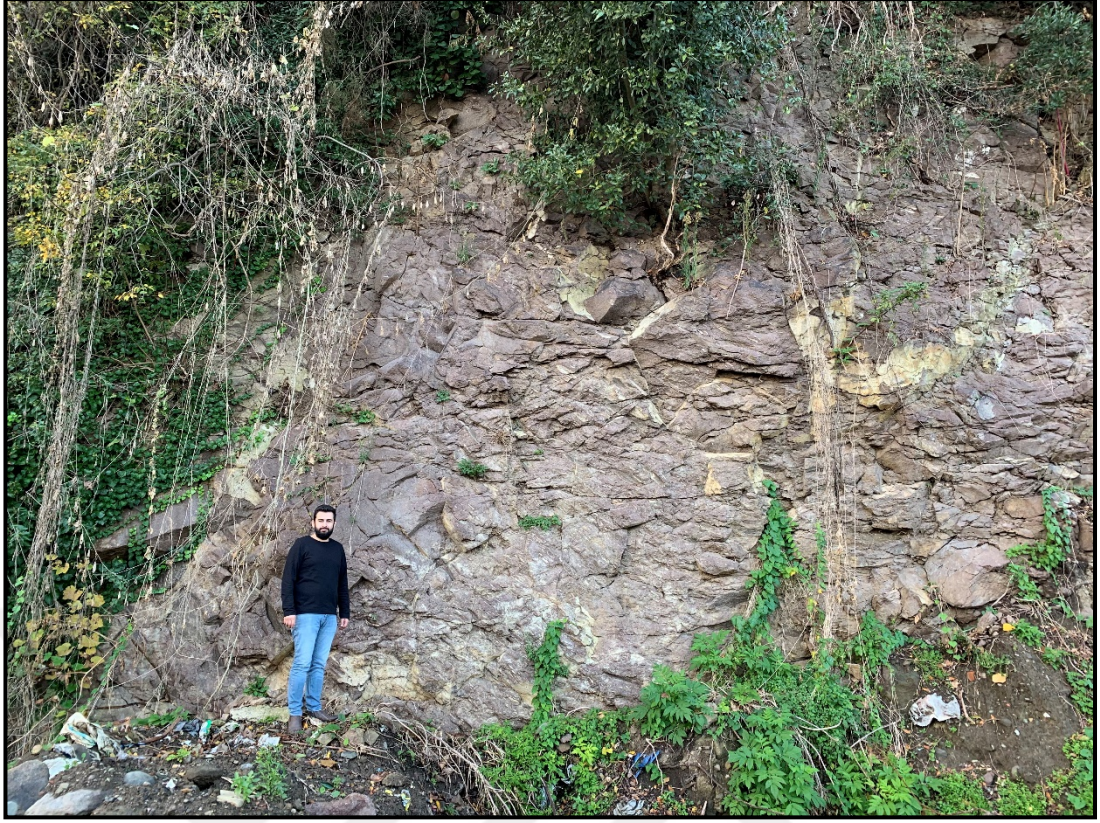
Şekil 2.12. Tirebolu formasyonuna ait riyolitten bir görünüm (Alınca Mahallesi/Perşembe)

Araştırma sahasında, Perşembe ilçesinde, Yumrutaş, Yeniöz, Alınca ve Babalı mahallelerinde; Keşap ilçesinde ise Yolağzı, Gönüllü, Bayramşah, Yolbaşı, Düzköy, Hisarüstü, Değirmenağzı köyleri ile Gülburnu dolaylarında yüzeylenmiştir (Şekil 2.12).

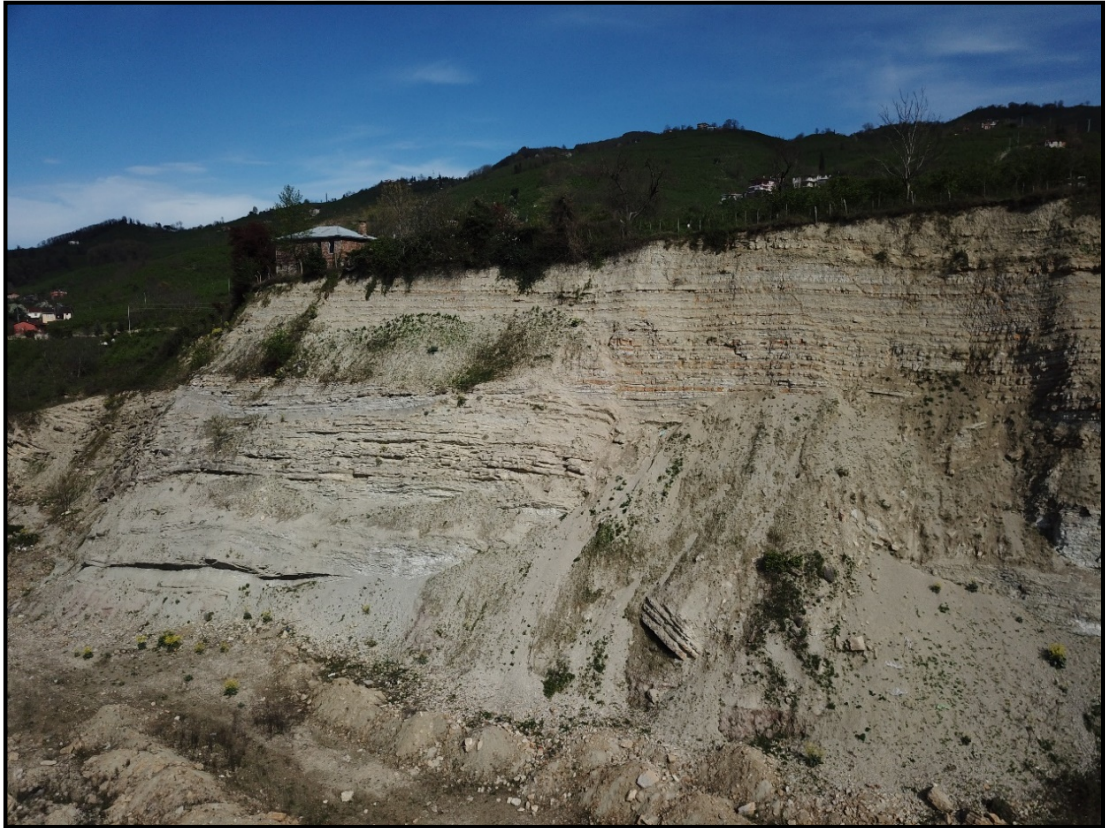
Şekil 2.13. Bakırköy formasyonuna ait flişler (Akçaova Çayı doğusu-Samsun-Ordu karayolu)

Araştırma sahasında, Altınordu ilçe merkezi güneyi ve güney doğusu (Akçetepe, Eskipazar, Terzili, Karacaömer mahalleleri) ile Akçaova Çayı vadisinin doğu ve batısı (Efirli, Boztepe mahalleleri) boyunca yayılım göstermektedir (Şekil 2.13).

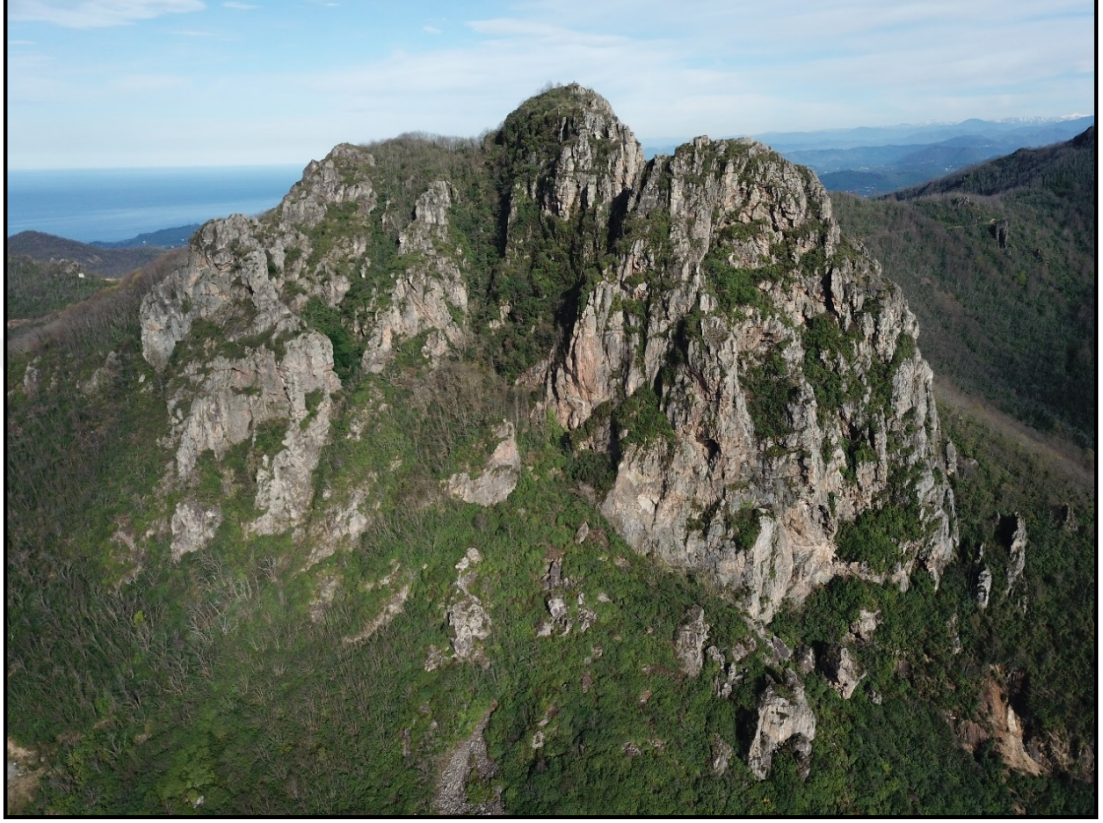
Şekil 2.15. İkisu granitoyidi (Çatalkaya Tepesi/Gülyalı)

Araştırma sahasında, Gülyalı ilçe merkezi güneyinde Çatalkaya Tepesi dolayında yayılım göstermektedir (Şekil 2.15).

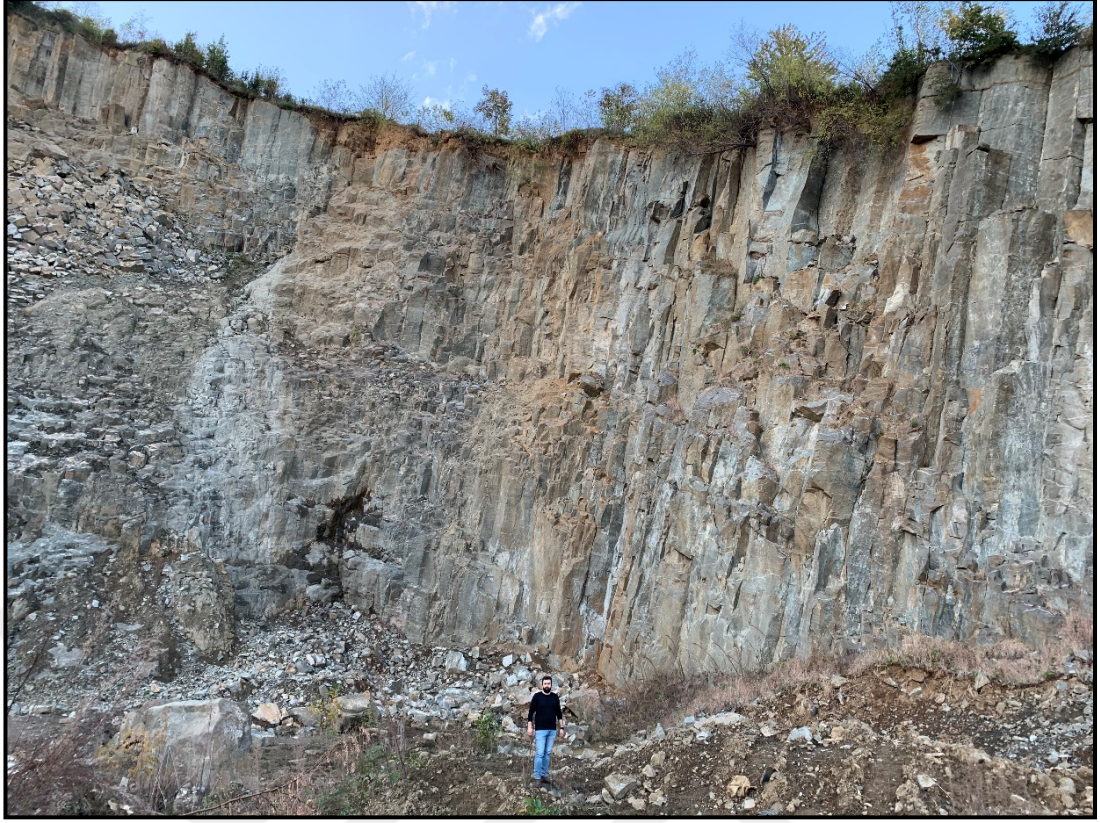
Şekil 2.16. Bakacaktepe formasyonundan bir görünüş (Çeşmeönü Mahallesi/Perşembe)

Birim araştırma sahası içerisinde Perşembe ilçesinde Çeşmeönü Mahallesi civarlarında yüzeylenmektedir (Şekil 2.16). Formasyonun çalışma sahasında kalan kısmı günümüzde taş ocağı olarak kullanılmaktadır.

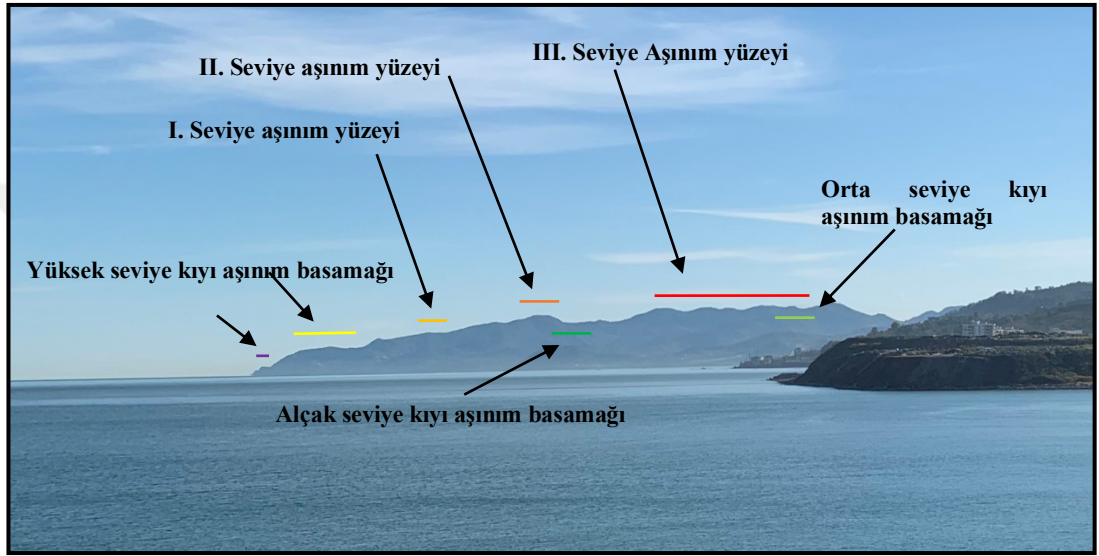
Şekil 2.29. Araştırma sahasındaki kıyı aşınım basamakları ve aşınım yüzeyinin bir görünüşü (Fotoğraf Gedikkaya Mahallesi kıyısından çekilmiştir)

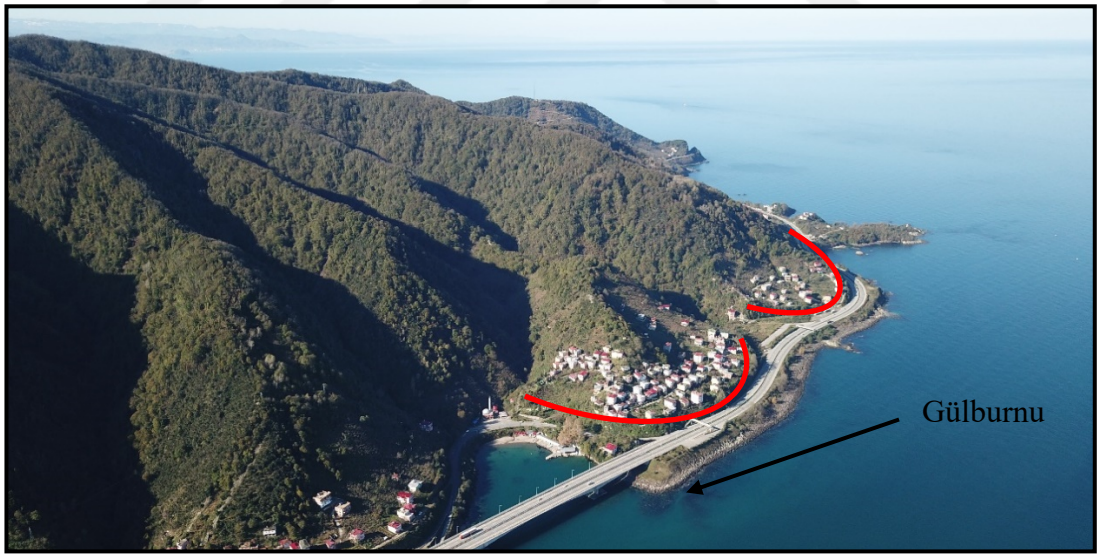
Şekil 2.30. T3 terasları (Gülburnu-26 Kasım 2017)

Araştırma sahasında 6-10 m, 15-22 m, 30-35 m, 60 m, 80 m seviyelerinde 5 farklı seviyede düzlükler olduğu da görülmüştür. Bu düzlüklerin bazılarında denizel dolgulara rastlanılmıştır. Şekil 2.23, 2.24 ve 2.25'teki jeomorfoloji haritalarında bu düzlükler alçaktan yükseğe doğru sırasıyla T1, T2, T3, T4 ve T5 olarak gösterilmiştir (Şekil 2.30, 2.31, 2.32, 2.33 ve 2.34).

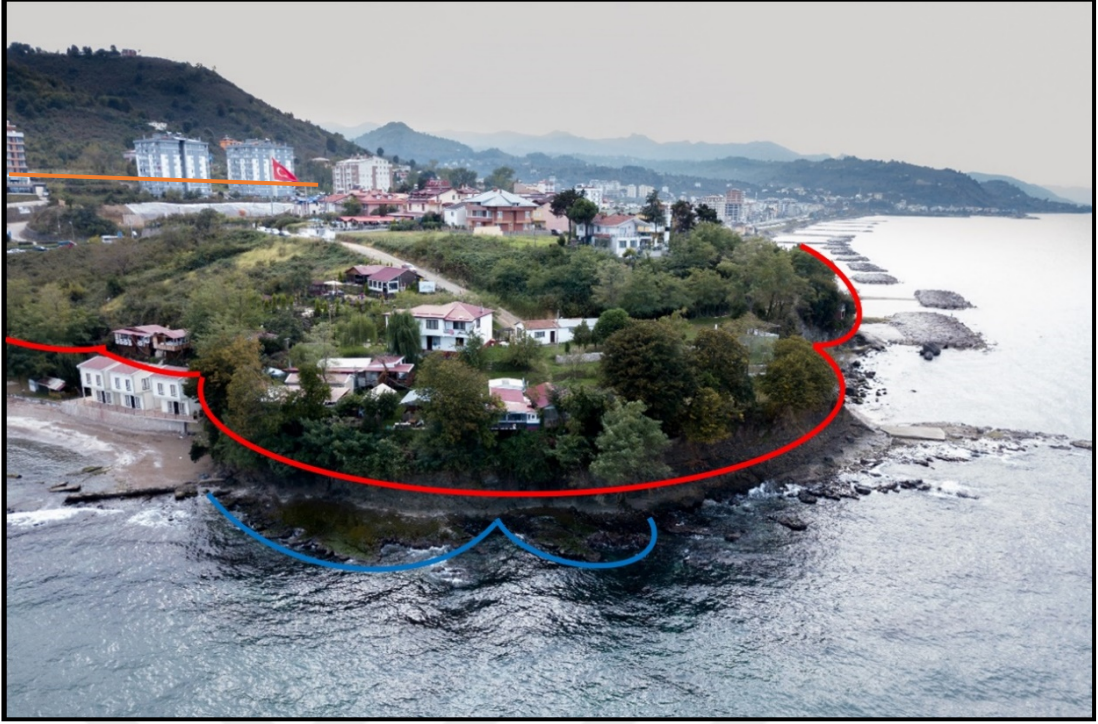
Şekil 2.33. Güncel abrazyon (mavi renk) yüzeyi, T2 taraçası (kırmızı renk) ve T3 taraçası (turuncuk renk) (Büyükeğrice plajı batısı/Piraziz - 8 Ekim 2017)

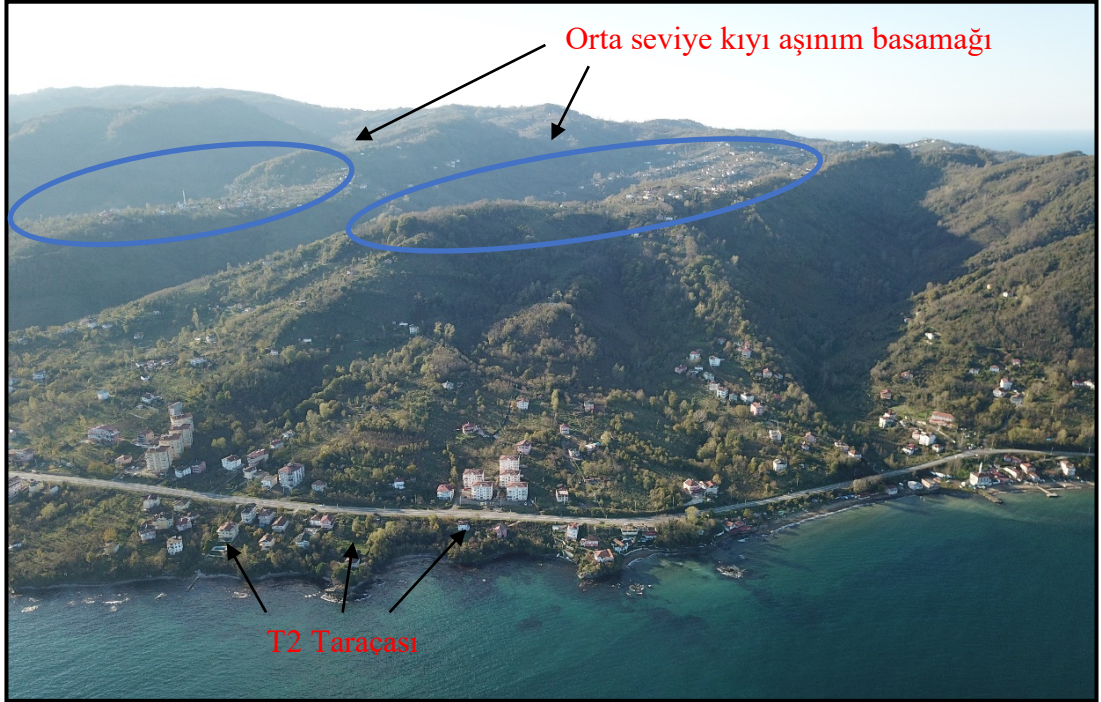
Şekil 2.34. Araştırma sahasının batısında yer alan T2 ve T3 orta seviye aşınım basamakları

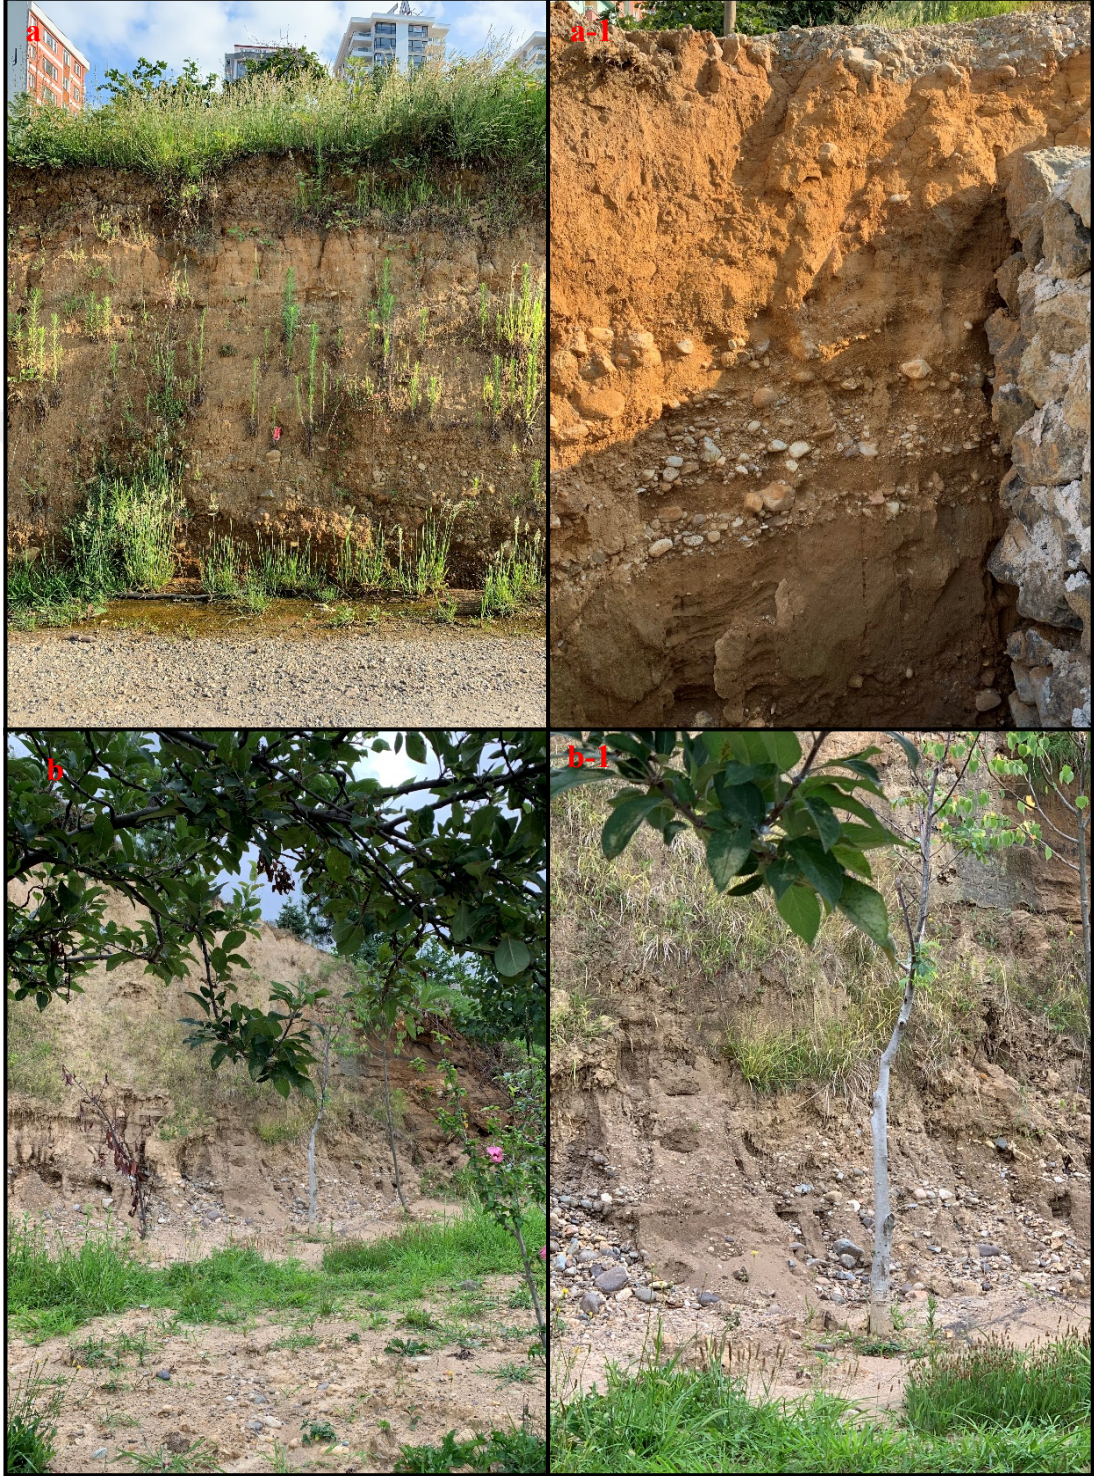
Şekil 2.35. Araştırma sahası içerisinde bulunan bazı taraça depoları a ve a-1: Teyyaredüzü Mahallesi/Giresun (8 m), b ve b-1: Giresun Üniversitesi Prof. Dr. A. İlhan ÖZDEMİR Eğitim ve Araştırma Hastanesi bahçesi (19 m)

Çalışma alanında, Çamburnu ile Gülburnu arasındaki sahada alçak kıyı aşınım basamağı üzerinde 6-10 m, 15-22 m ve 30-35 m seviyelerinde belirgin taraça dolgularına rastlanılmıştır (Şekil 2.35, 2.36, 2.37, 2.38 ve 2.39). 60 m ve 80 m seviyelerinde ise yer yer çakıllı dolgulara rastlanılmış olsa da, dolgu depoları tam

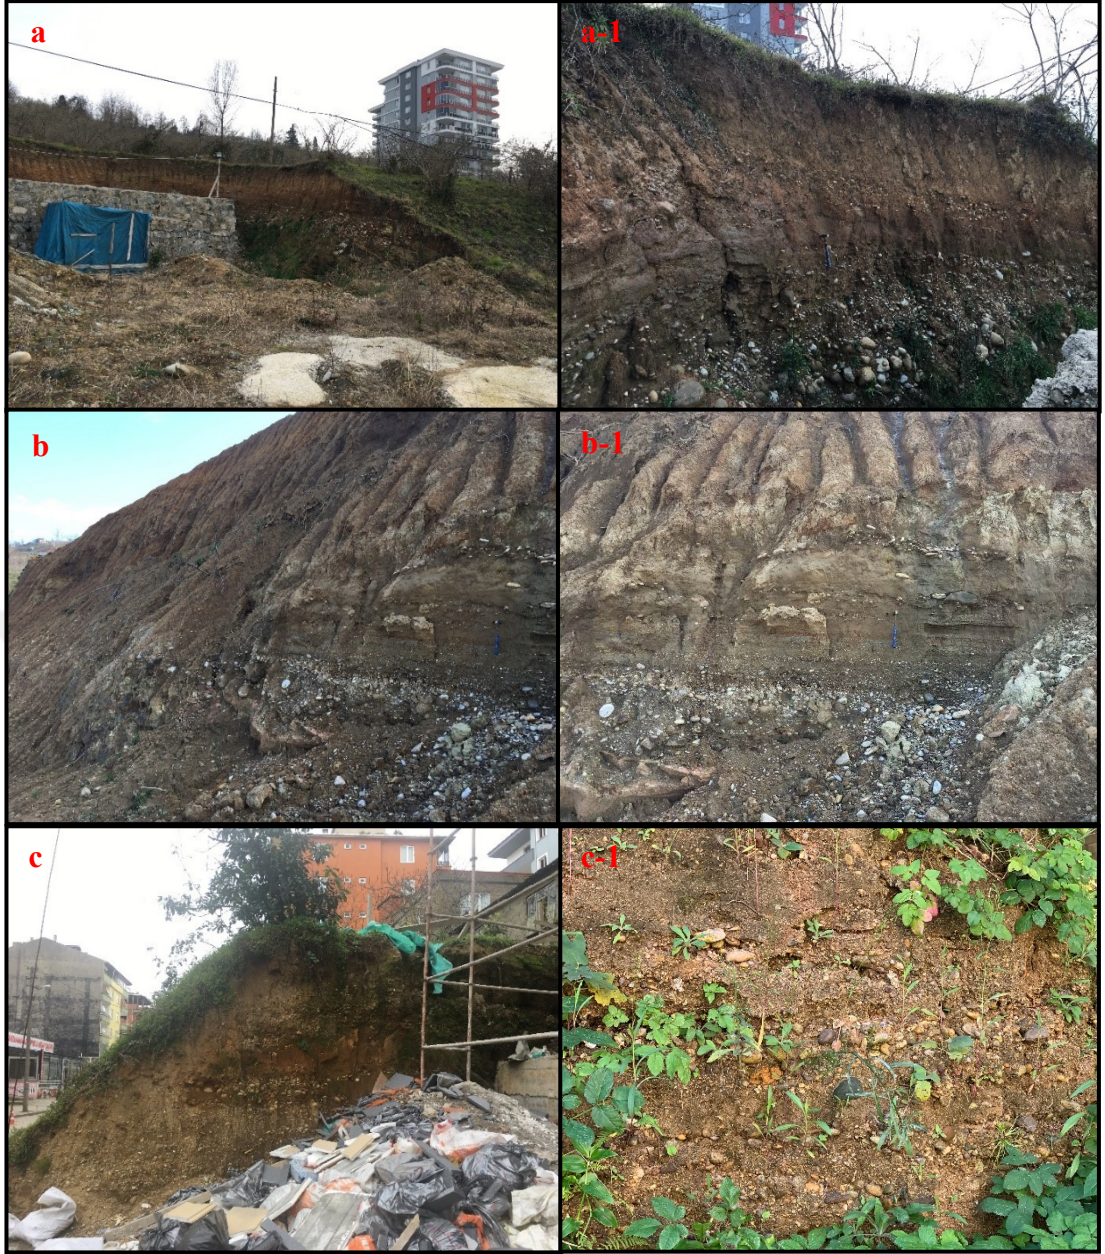
Şekil 2.36. Araştırma sahası içerisinde bulunan bazı taraça depoları a ve a-1: Keşap Karakoç Köyü (10 m), b ve b-1: Ordu Giresun Havalimanı kavşağı (31 m), c ve c-1: Bulancak ilçe merkezi (10 m)

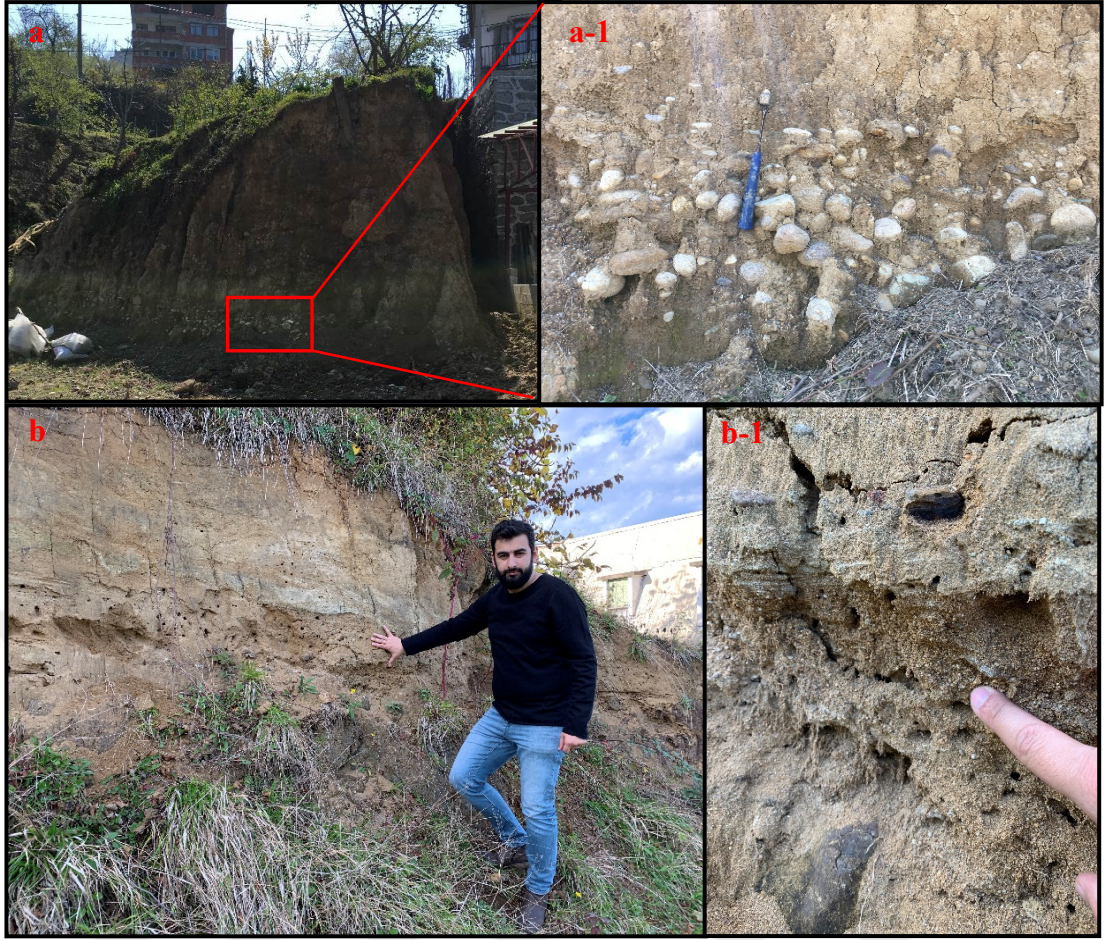
Şekil 2.37. Araştırma sahası içerisinde bulunan bazı taraça depoları, a ve a-1: Keşap tüneli doğusu (10 m), b ve b1: Gülyalı, Ayrılık Mahallesi kum bandı ve çakıllar (29 m)

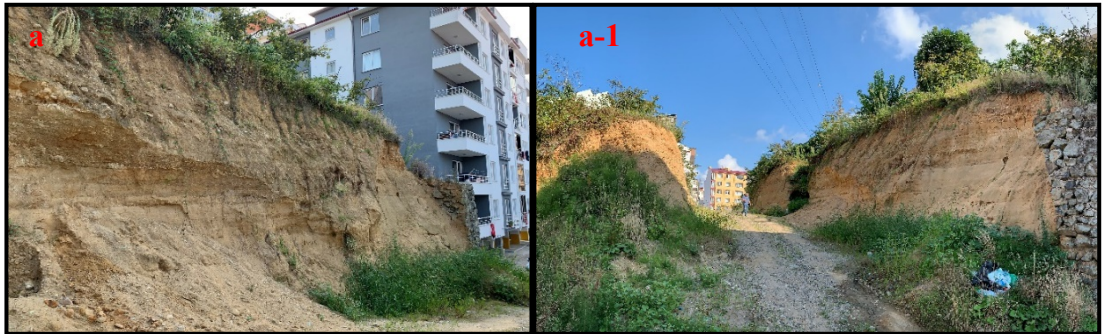
Şekil 2.38. Araştırma sahası içerisinde bulunan bazı taraça depoları, a ve a-1: Teyyaredüzü Mahallesi (32 m)

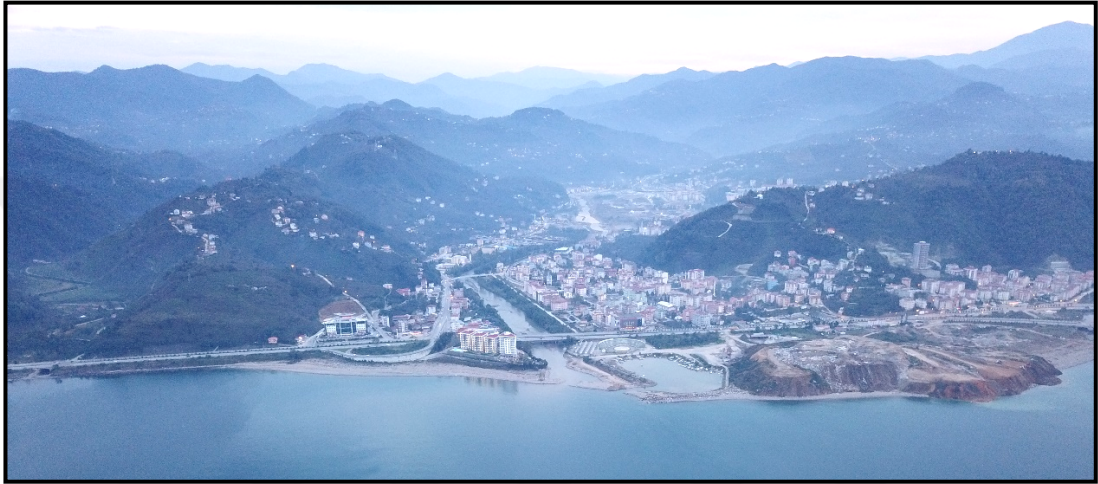
Şekil 2.43. Aksu Çayı Deltası (Giresun-22 Ekim 2017)

Aksu Çayı'nın oluşturduğu kıyı ovası, Giresun il merkezinin doğusunda Aksu Çayı'nın ağız kısmında gelişen dar bir ovadır. Kıyı ovasının doğu-batı yönlü uzunluğu yaklaşık 750 m kadardır (Şekil 2.43).

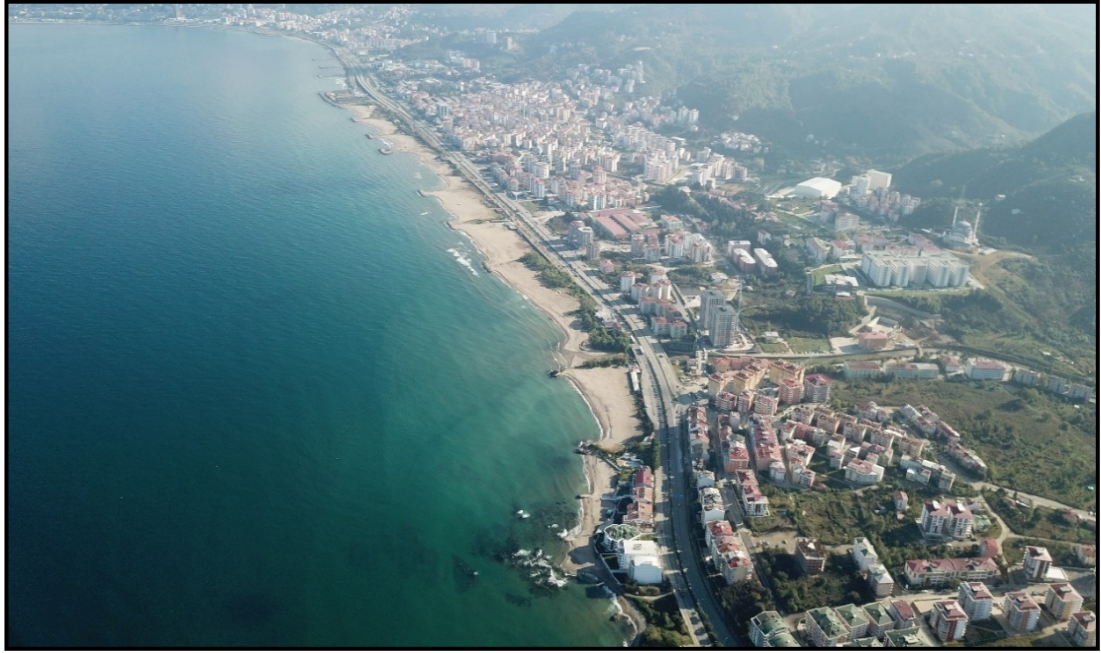
Şekil 2.44. “T” şekilli mahmuzların aralarının dolmasıyla gelişen plajlar (Güre Mevki/Giresun-7 Kasım 2018)

Kıyı koruma yapılarından olan “T” şekilli mahmuzların çevrelerinde de dalga ve akarsuların taşıdıkları malzemelerin birikmesiyle oluşan plajlara rastlanılmaktadır. Bu yapılar dalgaların önünde engel teşkil ederek dalga tarafından taşınan malzemenin buralarda birikmesine sebep olmaktadır (Şekil 2.44).

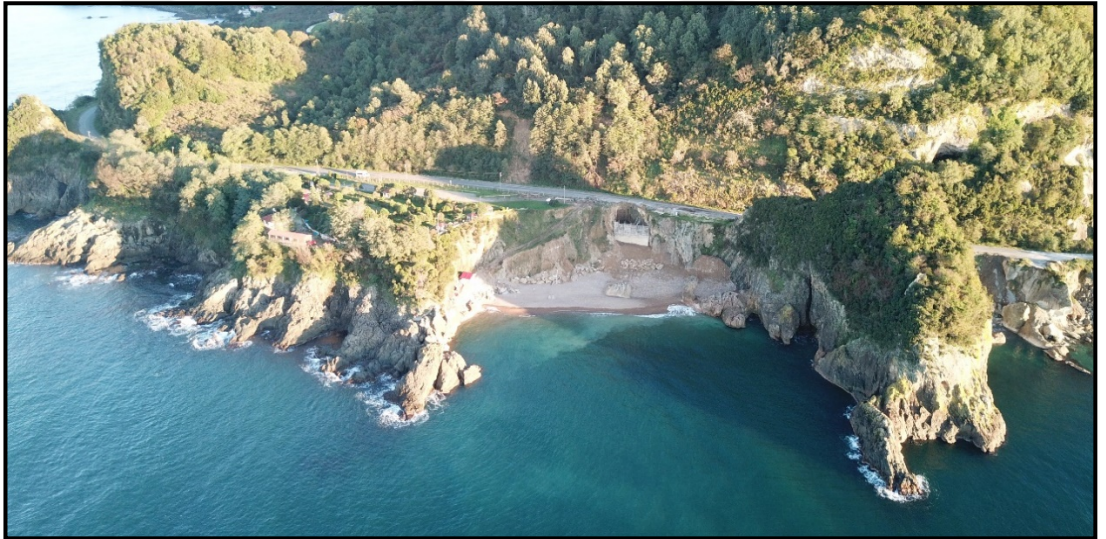
Şekil 2.46. Uluburun Plajı (Keşap/Giresun-28 Ekim 2019)

Araştırma sahasında küçük koylarda falezlerin önünde ince bir şerit halinde uzanan plajlara da rastlanmaktadır (Şekil 2.46). Bu alanlarda yer alan plajlar genellikle çakıllı plaj özelliği göstermektedir.

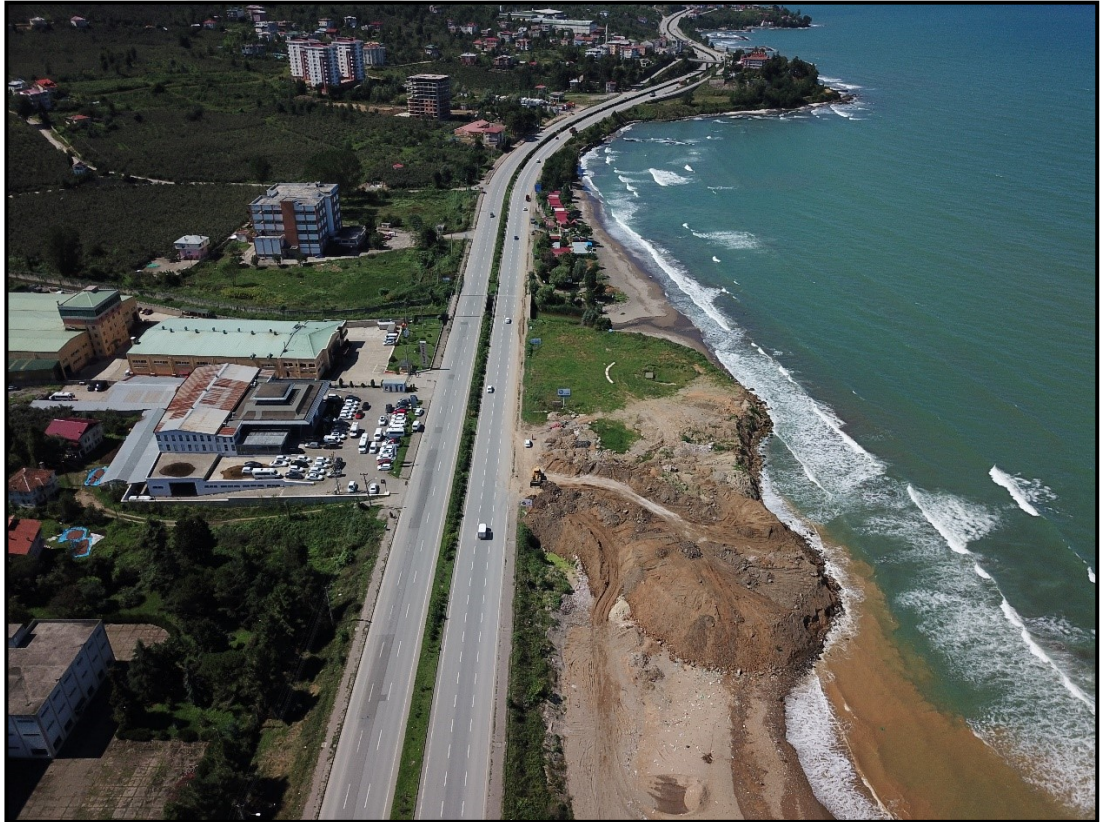
Şekil 2.47. Beşeri müdahalelerle plajların doldurulması (Maden Mahallesi/Piraziz-12 Ekim 2017)

Plajların bazıları kıyıdan alan kazanmak amacıyla beşeri müdahalelerle doldurulmaktadır (Şekil 2.47). Ayrıca 1956 yılı tarihli hava fotoğraflarında Ordu il merkezi ile Giresun il merkezi arasında kalan sahada dar fakat uzun plajların olduğu görülmüştür. Karadeniz Sahil Yolu Projesi kapsamında bahsedilen plajlar doldurularak ortadan kaldırılmıştır.

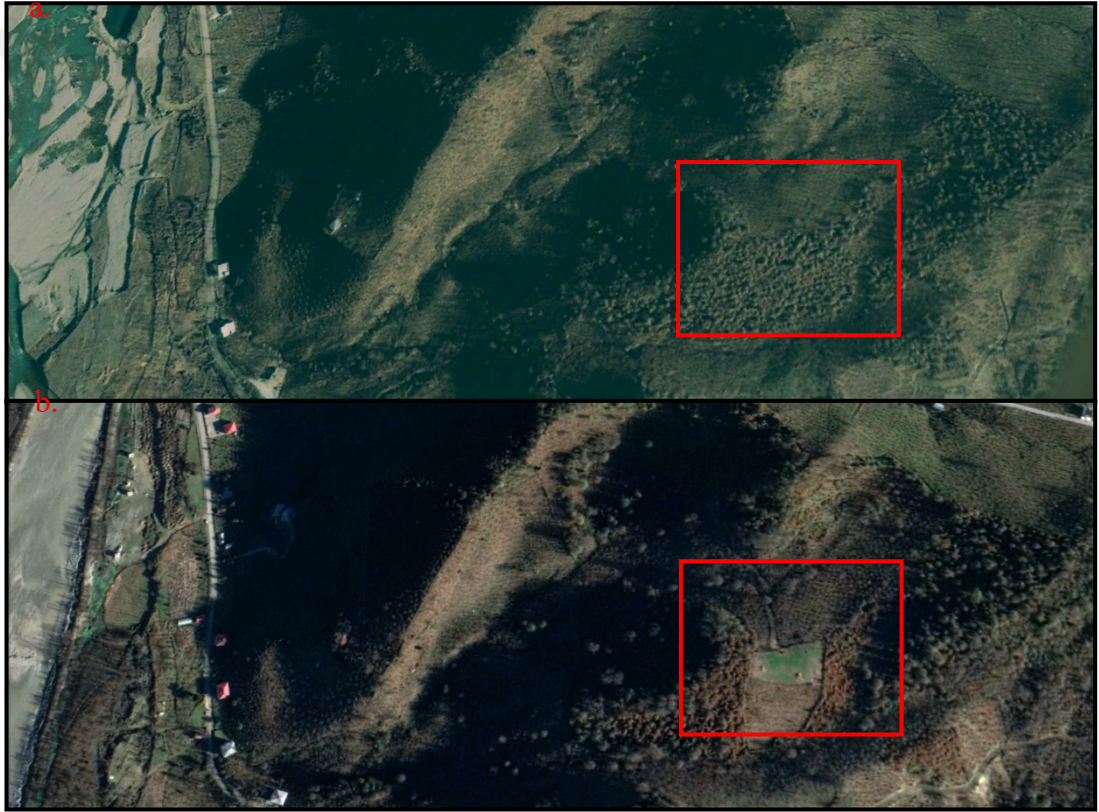
Şekil 3.20. Kıyı aşınım basamakları üzerinde yer alan orman alanlarının tarım alanına dönüştürülmesi (a. Google Earth Pro-3 Şubat 2002, b. Google Earth Pro-30 Aralık 2020)

Orta seviye kıyı aşınım basamağında tarım dışı araziler 2006 yılında 16 ha (%2,9) iken 2018 yılında 94 ha'a (%17,1) genişlemiştir. Orman arazileri 131 ha'dan (%23,8) 45 ha'a (%8,2) gerilemiştir. Tarım arazilerinde ise 398 ha'dan (%72,2) 403 ha'a (%73,1); su yüzeyleri ise 6 ha'dan (%1,1) 9 ha'a (%1,6) genişlemiştir (Şekil 3.20).
