T.C.
ONDOKUZ MAYIS ÜNİVERSİTESİ
LİSANSÜSTÜ EĞİTİM ENSTİTÜSÜ
COĞRAFYA ANA BİLİM DALI

ÇAMBURNU (ORDU) İLE GÜLBURNU (GİRESUN)
ARASININ KIYI JEOMORFOLOJİSİ VE ARAZİ KULLANIMI

Doktora Tezi

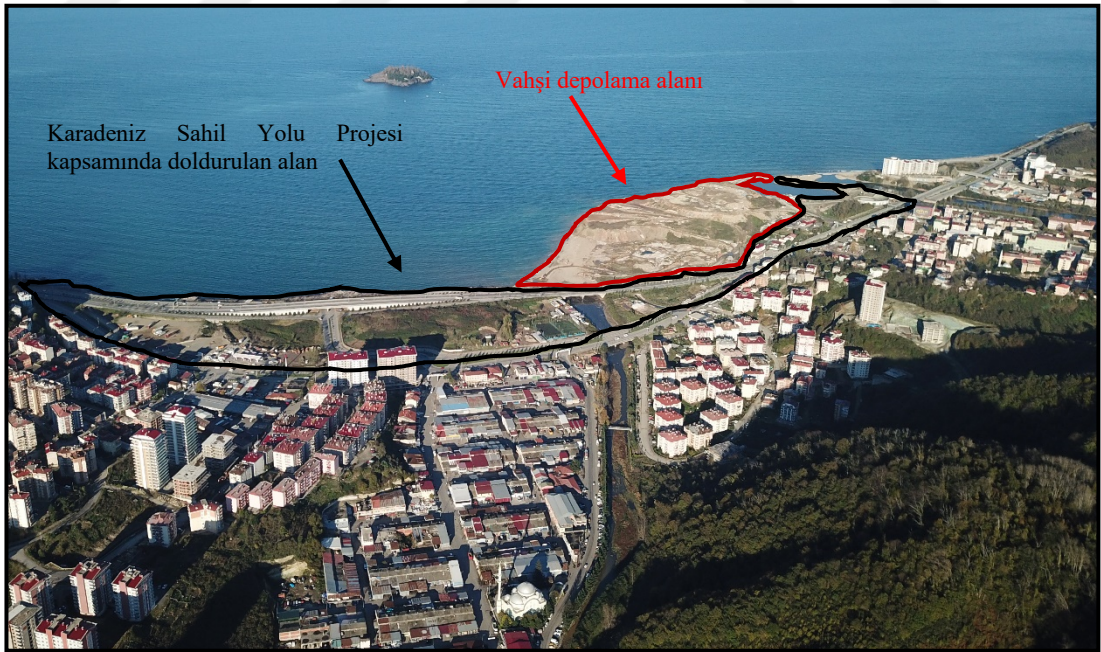
Şekil 5.4. Boğacak ve Aksu Çayı ağzında yer alan vahşi depolama alanı (kırmızı çizgi) ve gerisinde Karadeniz Sahil Yolu Projesi'yle doldurulan alan (siyah çizgi)

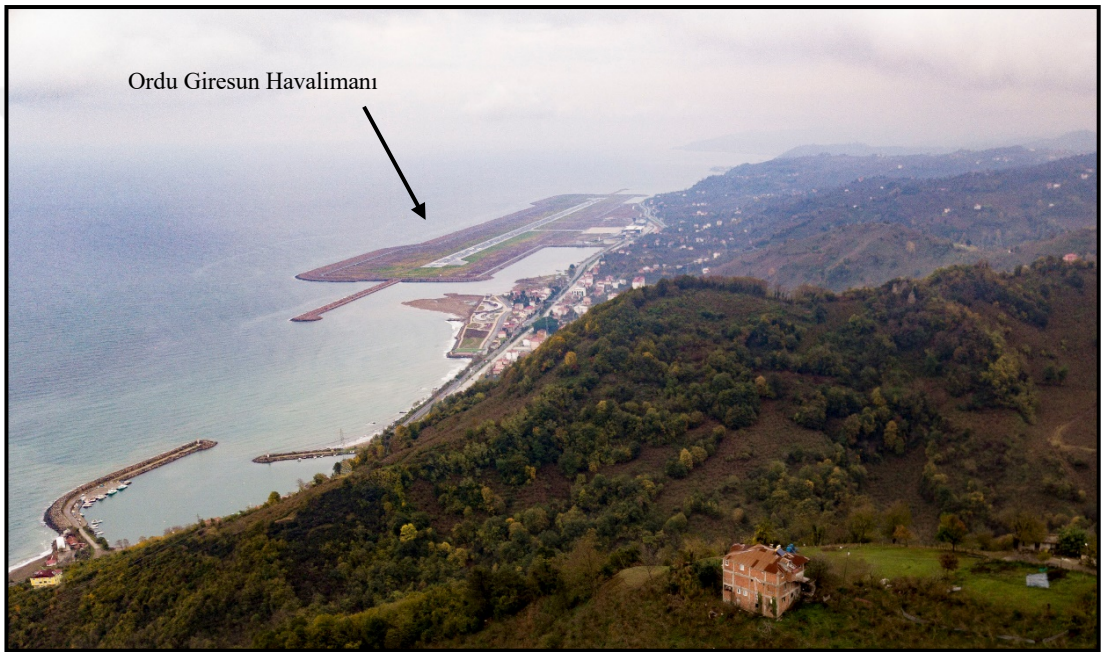
Şekil 5.5. Ordu Giresun Havalimanı (28 Kasım 2019)

Kıyı jeomorfolojisinin değişimine etki eden bir başka ulaşım türü ise Ordu Giresun Havalimanı olmuştur (Şekil 5.5). Kıyıda yeterli alan olmamasına bağlı olarak

2011 yılından itibaren doldurulmaya başlanan ve 22 Mayıs 2015 tarihinde resmi olarak ilk açılışını gerçekleştiren Ordu Giresun Havalimanı, ülkemizin ilk dolgu havalimanı özelliğindeki havalimanıdır. Yapımında yaklaşık 20.000.000 ton moloz malzeme kullanılmıştır. Dolgu malzemesi Gülyalı ilçesine bağlı Ayrılık ve Taşlıçay mahallelerinde açılan taş ocaklarından getirilmiştir (Tulan ve Yalçiner Erçoşkun, 2019: 109; Türk, 2015: 82). Kıyının doldurulmasıyla birlikte denizden yaklaşık 2.14 km² alan kazılmıştır. Havalimanının yapımıyla birlikte kıyıya dökülen Kara Dere'nin yatağı kanalize edilerek değiştirilmiştir. Tüm bu etkiler neticesinde bu bölgede kıyı çizgisi ve kıyı jeomorfolojisinde değişimler meydana gelmiştir.

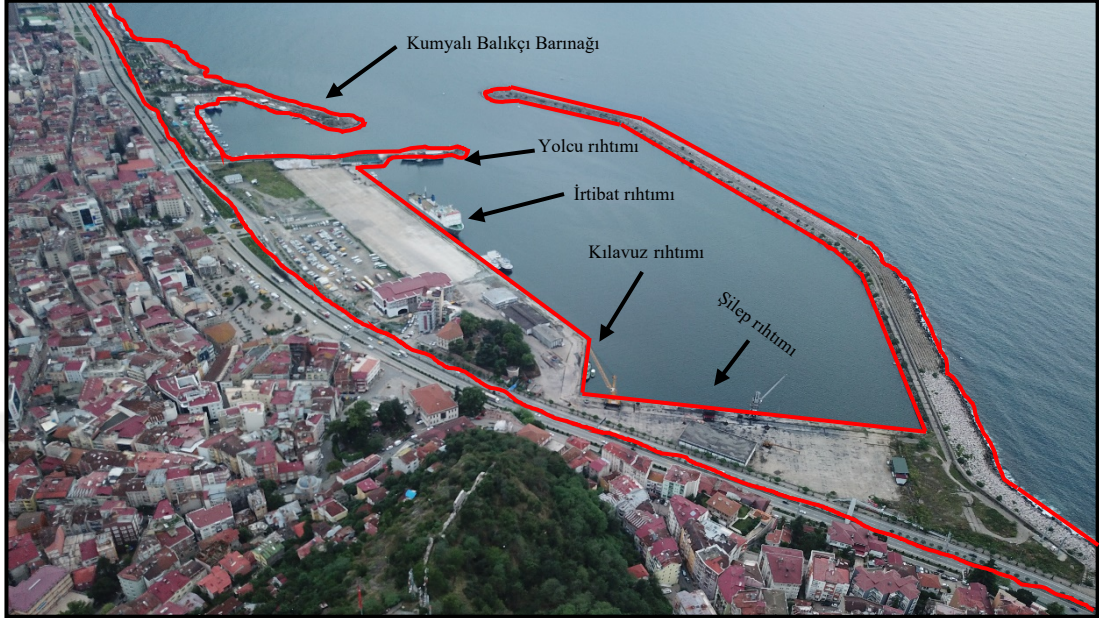
Şekil 5.6. Giresun limanı ve Kumyalı balıkçı barınağı (26 Ağustos 2017)

Saha içersinde yer alan tek liman Giresun Limanı'dır. (Şekil 5.6 ve 5.7). Osmanlı döneminde de işletilen Giresun Limanı, Cumhuriyet'in ilanından sonra uzun bir süre Trabzon'a bağlı kaldı. 1954 yılında yapımına başlanan liman, 1959 yılında tamamlanarak Denizcilik Bankası'na devredilmesiyle birlikte modern bir görünüm kazanmıştır (Bekdemir ve Güner, 1999: 600). Hava fotoğraflarından görüldüğü üzere 1956 yılında kayalık kıyı özelliği gösteren liman alanı, günümüze kadar geçen sürede denizin doldurulmasıyla alanını genişletmiştir.

Akıntı yönünün aksi istikametinde konumlandırılan liman, zaman zaman zeminde kum birikimine bağlı olarak sığlaşmaktadır. Bundan dolayı limanın iç kısmı dönemsel olarak temizlenmektedir.

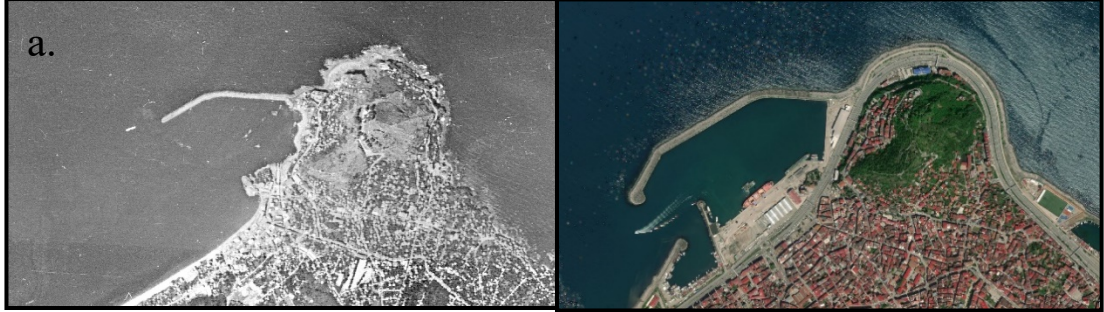
Şekil 5.7. Giresun limanının tarihi görüntüsü. a. 1956 yılı, b. 2020 yılı

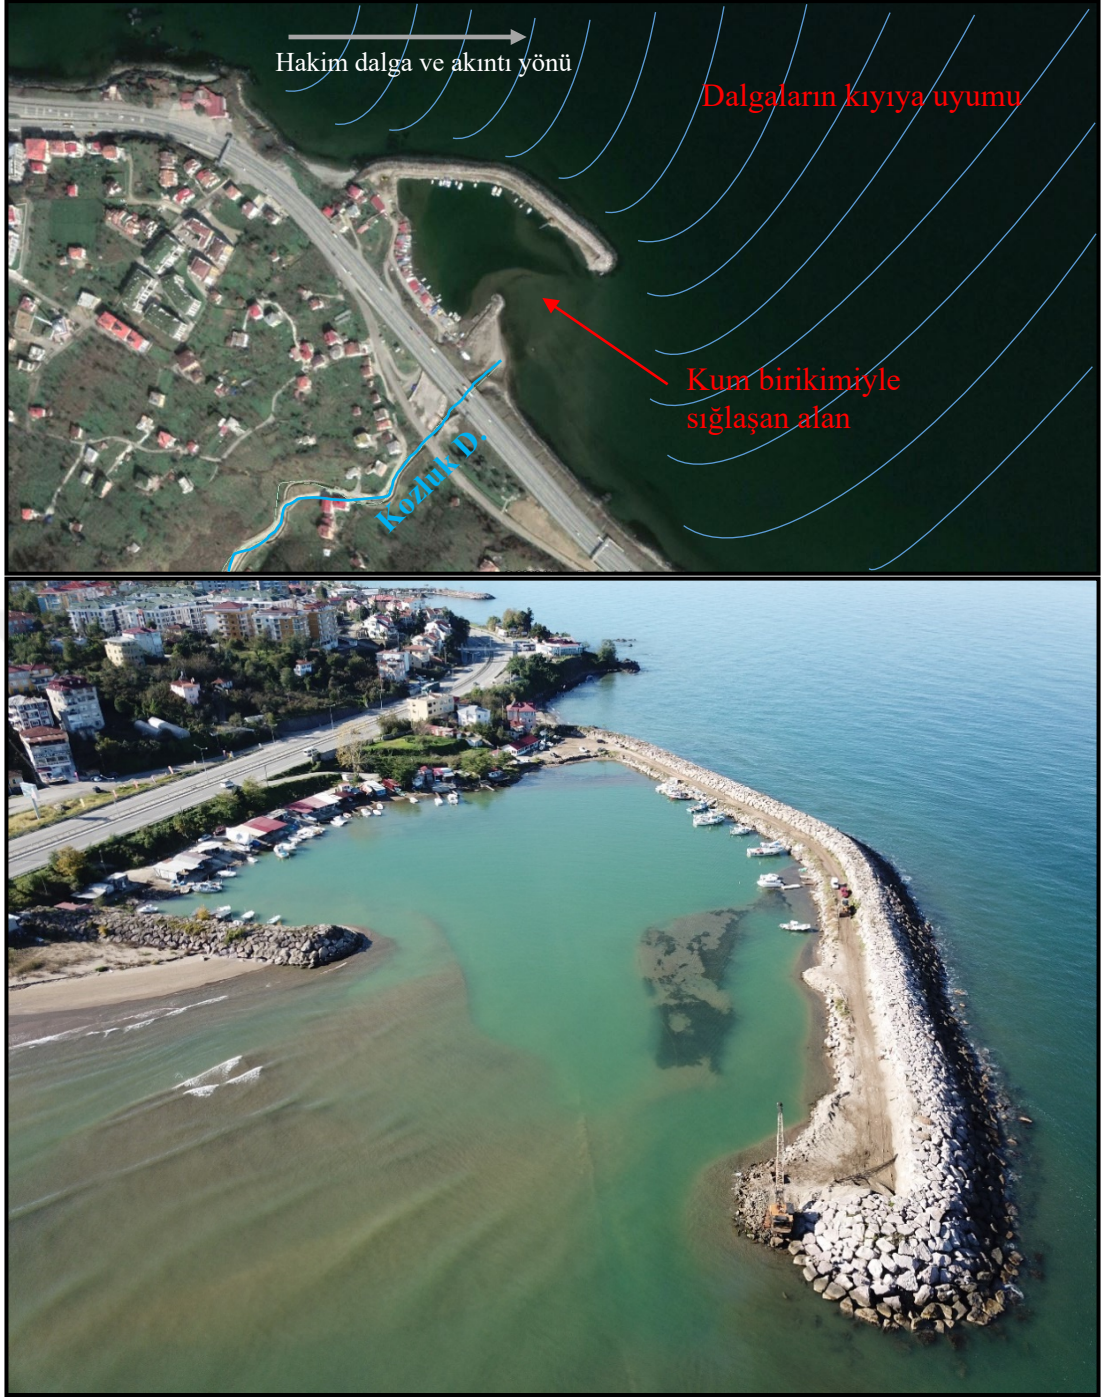
Şekil 5.8. Balıkçı barınaklarının kum birikimine bağlı olarak sığlaşması/Yalıköy çekek yeri (28 Ekim 2018)

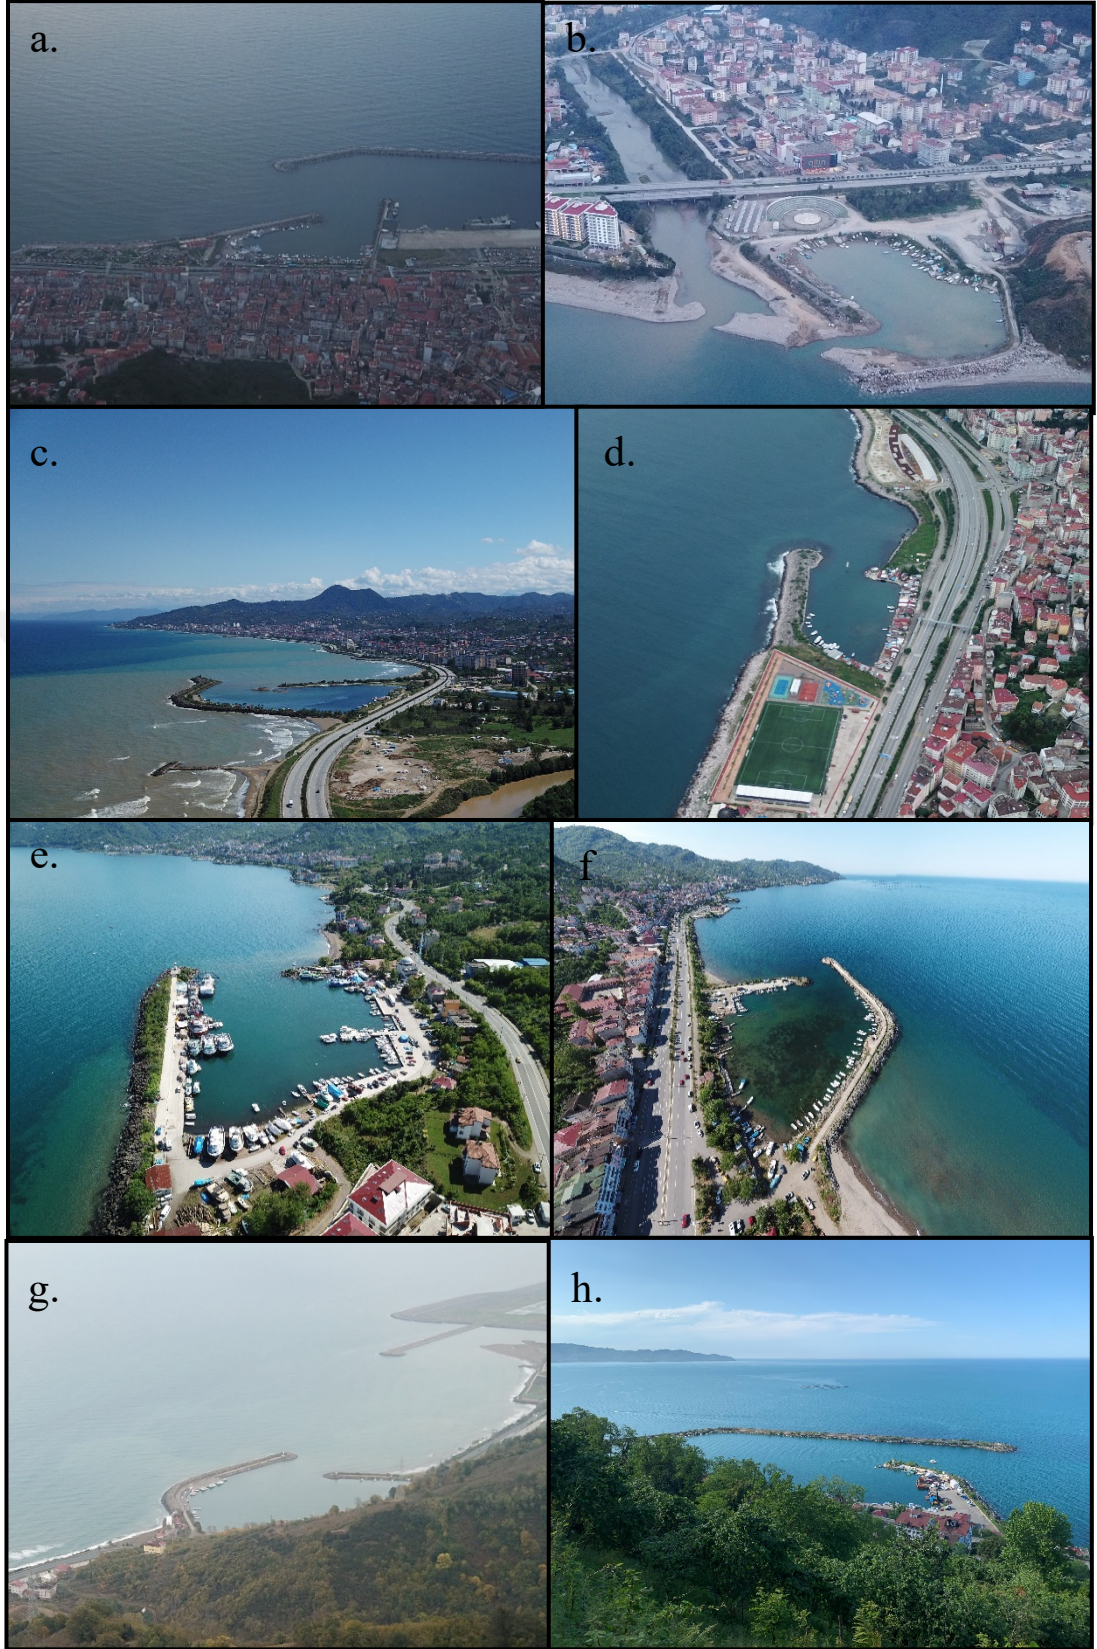
Şekil 5.9. Araştırma sahasındaki balıkçı barınaklarından bazılarının görüntüsü. a. Kumyalı balıkçı barınağı, b. Aksu çekek yeri, c. Piraziz balıkçı barınağı, d. Gemilerçekeği-Üçkayalar balıkçı barınağı, e. Kışlaönü balıkçı barınağı (Perşembe), f. Gacalı çekek yeri, g. Gülyalı balıkçı barınağı, h. Kumbaşı balıkçı barınağı

Barınak ve çekek yerlerinin yaşadığı bu durumun yanlış yer seçimi ile ilgili olmadığı düşünülmektedir. Zira kıyı boyunca kısa mesafe içerisinde kıyaya ulaşan akarsular bulunmaktadır. Bahsedilen bu yapılar sahanın neresine yapılırsa yapılsın aynı problemle karşılaşılacaktır. Buradaki problem bu yapıların tasarımından kaynaklanmaktadır. Akdeniz'e kıyısı olan Avrupa ülkelerinde de yük ve yat limanlarının çoğu akarsuların ağız kısımlarına yakın yerlerde kurulmuştur. Özellikle İtalya'da akarsuların ağız kısımlarına kurulan liman ve marinaların sayısı oldukça fazla olduğu halde sığlaşma problemini mendirek tasarımlarıyla aşmışlardır. Yük ve yat limanlarının mendirek kısımları alüvyonları içeriye almayacak şekilde tasarlanmıştır. Araştırma sahasındaki barınak ve çekek yerlerini çevreleyen mendireklerin tasarımları basit ve tek tiptir. Eğer mendirek tasarımları değiştirilirse sığlaşma problemi balıkçılar için problem olmaktan çıkacaktır. Ayrıca Karadeniz'deki hakim akıntı yönü batı sektörlü olduğu düşünülürse bahsedilen yapıların giriş ve çıkışlarının doğuya bakması gerekmektedir. Bu yapıların doğu tarafının dalga ve akıntılardan korunaklı oluşu bu tarafta yer alan akarsuların giriş ve çıkışları tıkamalarına neden olmaktadır. Eğer bu yapıların doğusunda yer alan tali mendireklerin boyları uzatılıp akarsuyun ağız kısmı doğuya doğru yönlendirilirse sığlaşma problemi ortadan kalkacaktır. Hem ülkemizde hem de Akdeniz'e kıyısı olan ülkelerde buna benzer uygulamaların yapıldığı görülmektedir. Şekil 5.10'da araştırma sahası için örnek alınabilecek liman ve barınak örnekleri verilmiştir. Şekil 5.10e'de gösterildiği üzere İtalya'da yer alan Scardio Marinası, doğusunda yer alan akarsuyun hemen yanına kurulmuştur ve akarsuyun ağız kısmı kanalize edilerek marinanın aksi istikametine doğru büklümlendirilmiştir. Bu sayede akarsuyun getirdiği alüvyon marinanın giriş kısmından uzaklaştırılmıştır. Yine Şekil 5.10a, b ve c'de yer alan görseller ülkemizden örnekleri göstermektedir. Özellikle Şekil 5.10a'da gösterilen Yeniköy limanının kuzeyine inşa edilen mendirek, limanın ağız kısmında kum birikmesini ve dolayısıyla sığlaşmasını engellemiştir. Ayrıca Şekil 5.10b ve c'deki gibi yapılacak olan mendirek tasarımları da araştırma sahası için kurgulandığında sığlaşmanın etkisi kırılacaktır. Yine Şekil 5.10d ve f'de yer alan liman tasarımları araştırma sahası için hem doğuda yer alan akarsuların hem de batı sektörlü dalga ve akıntıların getireceği alüvyonları engelleyecektir.

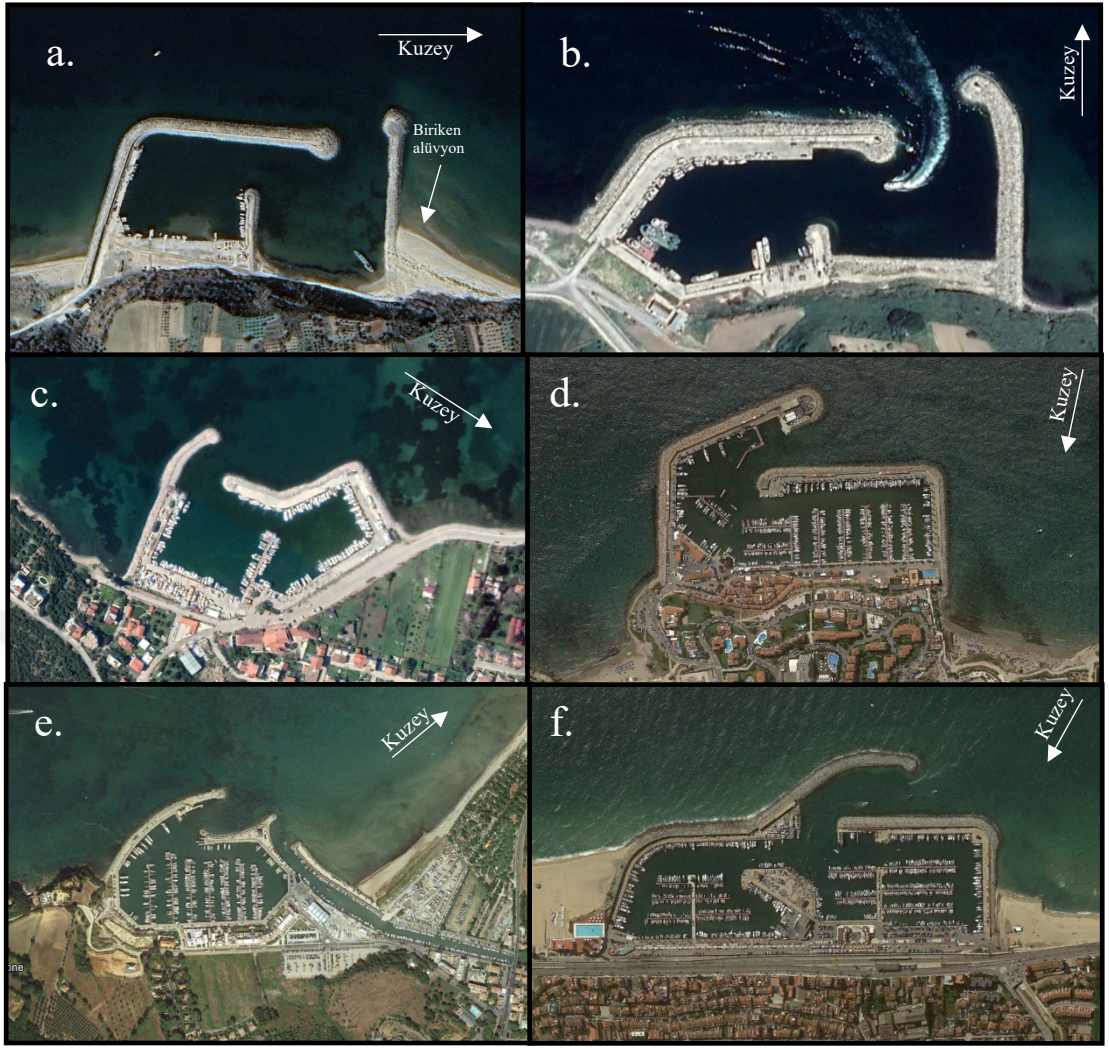
Şekil 5.10. Araştırma sahasında yapılan ve yapılacak olan balıkçı barınağı ve çekek yerleri için örnek alınabilecek tasarımlar. a. Yeniköy Limanı, Ezine/Çanakkale, b. Kumkale Limanı, Kumkale/Çanakkale, c. Akkum Limanı, Urla/İzmir, d. Sitges Port/İspanya, e. Marina di Scordio/İtalya, f. Port Esportiu del Masnou/İspanya

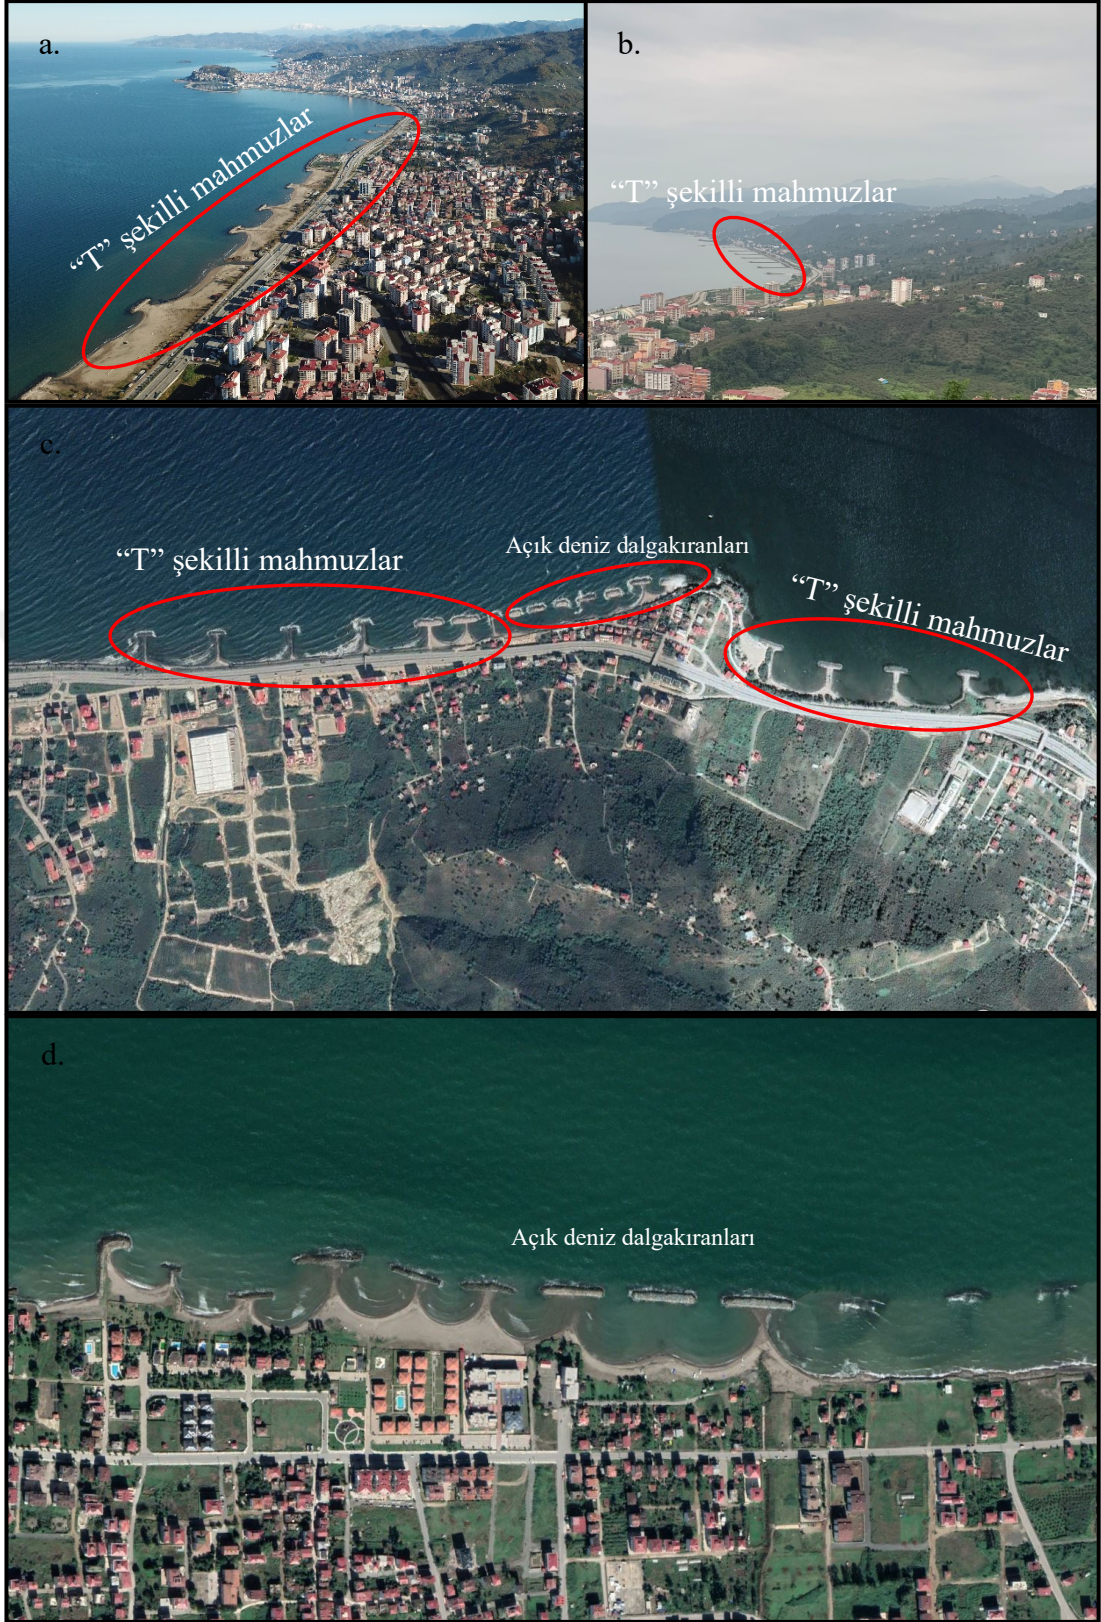
Şekil 5.12. Dalga ve akıntılarının erozyonel etkilerini önlemek amacıyla ön kıyıya yapılan “T” şekilli mahmuzlar ve açık deniz dalgakıranları, a. Teyyaredüzü Mahallesi (Giresun), b. Keşap, c. Piraziz, d. Cumhuriyet Mahallesi (Altınordu)

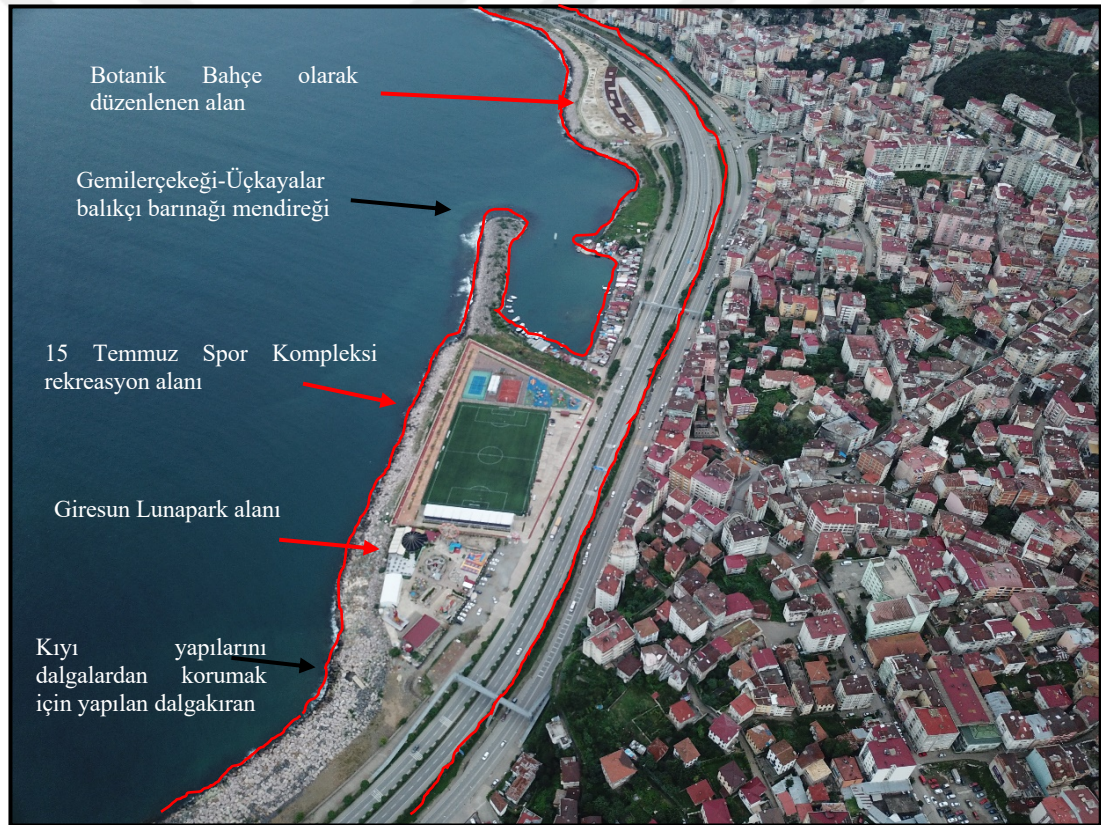
Giresun şehri batısında Gemilerçekeği Mahallesi'nde 2005 yılından itibaren doldurulan alanlar, günümüzde botanik park, lunapark ve spor kompleksi olarak kullanılmaktadır (Şekil 5.14).

Şekil 5.14. Gemilerçekeği Mahallesi dolgu sahası (Merkez/Giresun)

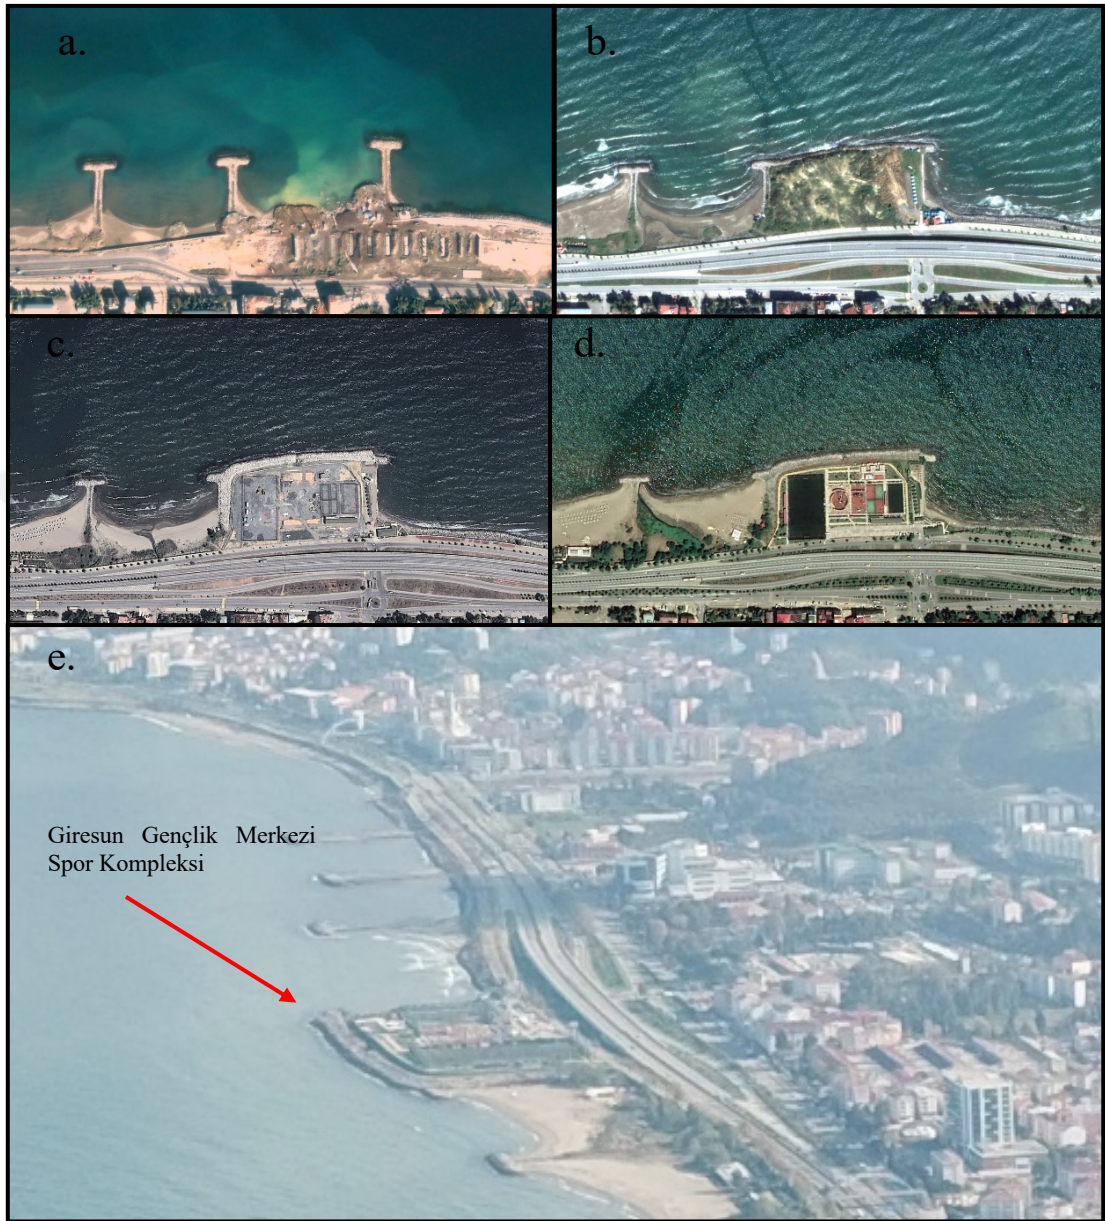
Teyyaredüzü Mahallesi'nde 2000'li yılların başında Karadeniz sahil yolunu dalgalardan korunmak amacıyla yapılan "T" şekilli mahmuzların arasının beşeri müdahalelerle doldurulmasıyla denizden alan kazanılmıştır (Şekil 5.15). Doldurulan bu alan günümüzde Giresun İl Gençlik ve Spor Müdürlüğüne bağlı Gençlik Spor

Kompleksi olarak kullanılmaktadır. Yapılan bu dolgu ile kıyı çizgisi ve kıyı jeomorfolojisinde deęişim yaşanmıştır.

Şekil 5.15. Giresun Gençlik Merkezi Spor Kompleksi'nin yapıldığı kıyı kesiminin yıllara göre deęişimi. a. 2006 yılı Google Earth görüntüsü, b. 2011 yılı Google Earth görüntüsü, c. 2013 yılı Google Earth görüntüsü, d. 2020 yılı Google Earth görüntüsü, e. Doldurularak oluşturulan Giresun Gençlik Merkezi Spor Kompleksi (Teyyaredüzü Mahallesi/Giresun, 7 Kasım 2018)

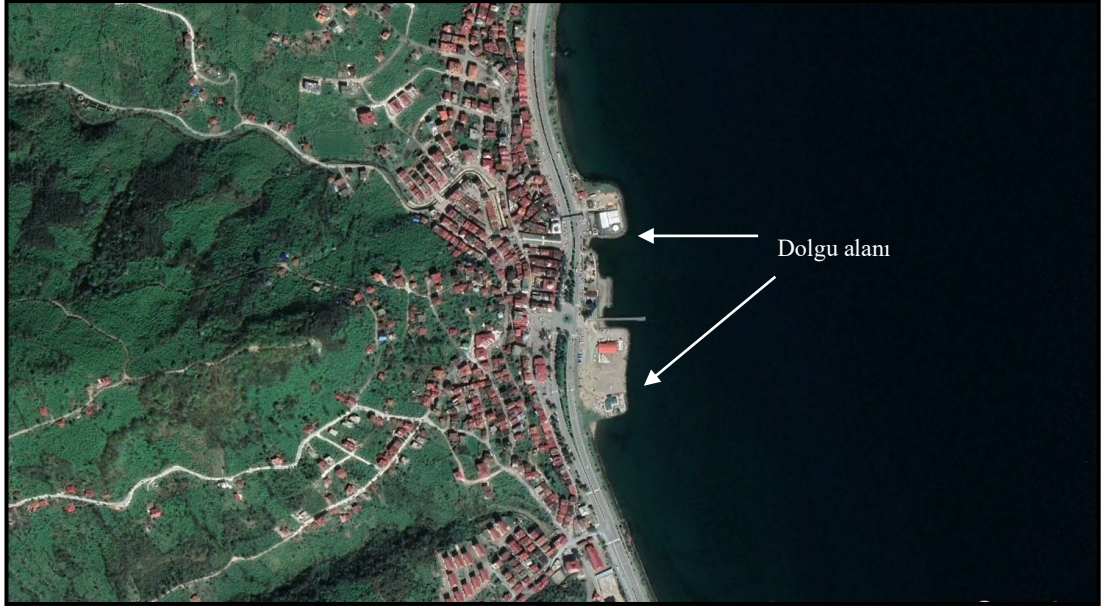
Araştırma sahasında rekreatif amaçlarla kullanılmak üzere gerçekleştirilen kıyı dolgularına Perşembe ilçesinde de rastlanılmaktadır (Şekil 5.17). 1990 yılından itibaren günümüze kadar kademeli doldurulan bu alanlar, zaman içinde de farklı amaçlarla kullanılmaktadır. Şekil 5.17'de gösterilen Google Earth görüntüsünde güneyde yer alan dolgu sahası, önceleri spor kompleksi olarak (halı saha, basketbol sahası vs.) kullanılırken, günümüzde bu alan düğün salonu, kafe ve otopark olarak kullanılmaktadır. Kuzeyde yer alan dolgu alanı ise günümüzde balık hali, düğün salonu ve otopark olarak kullanılmaktadır.

Şekil 5.17. Perşembe ilçe merkezinde kıyıya yapılan dolgu alanlarının Google Earth görüntüsü

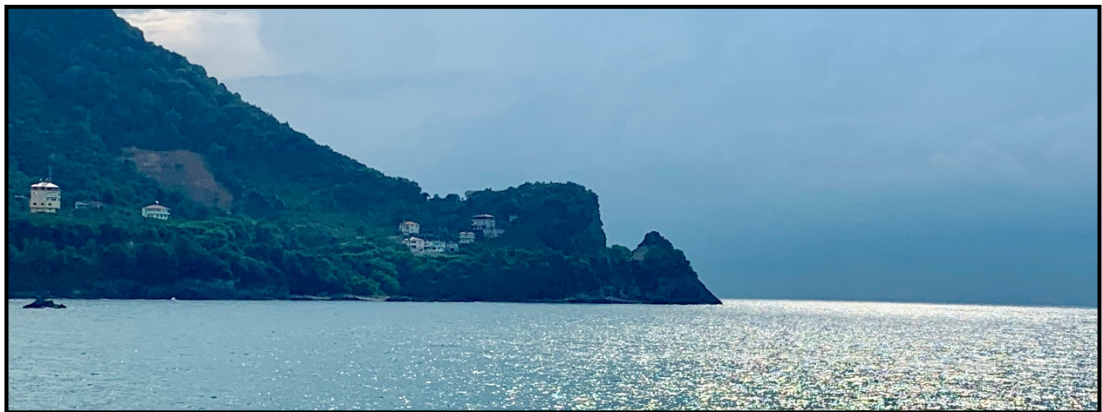
Şekil 5.20. Eski sahil yolu yapımı sırasında kıyıya dik uzanan sırtın ortadan yarılması ve topoğrafyada yaşanan değişim (Ulu Burun/Keşap)

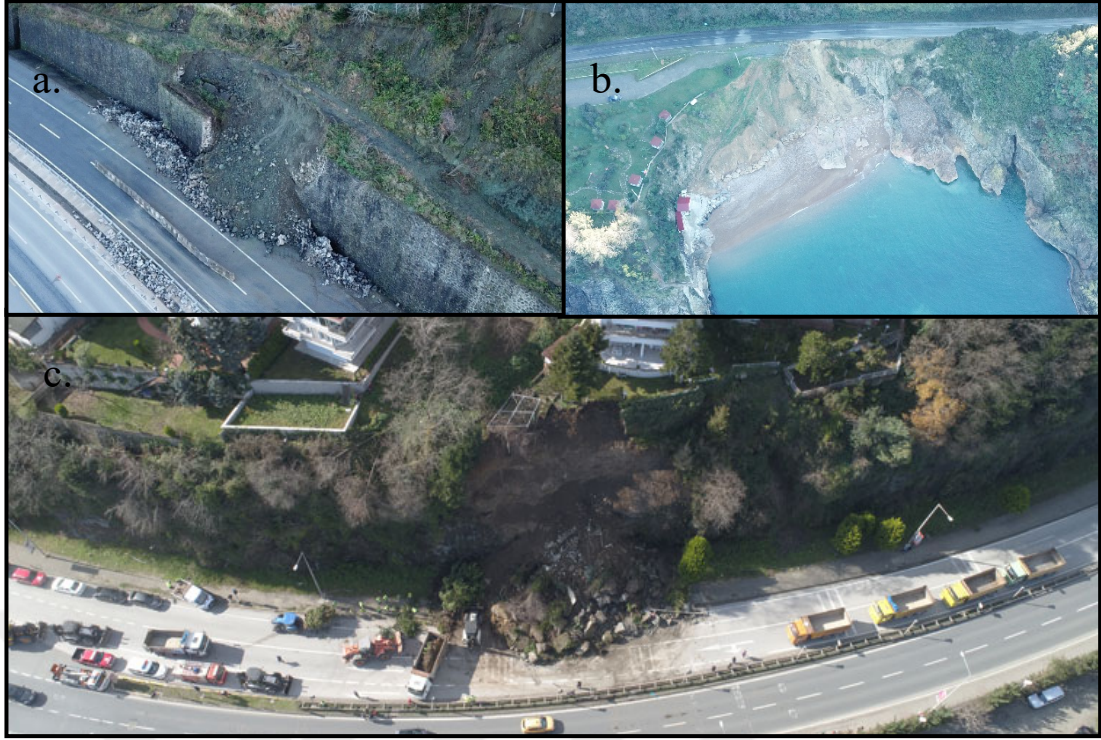
Karadeniz sahil yolu haricinde kıyıda iç kesimlere doğru, akarsu vadileri boyunca uzanan kara yolları da topoğrafyanın değişmesine etki etmektedir. Birçok yerde akarsuya dik uzanan sırtlar yol yapımıyla birlikte ortadan kaldırılmış ve bazı yerlerde ise tüneller yapılmıştır. Ayrıca tünel yapım çalışmalarıyla birlikte zemindeki çatlak yoğunluğu ve derinliği artmış, çatlak yoğunluğu yolu riskli düzeye getirmiştir. Yamaç dengesinin bozulmasına neden olan yol yarmalarında, tetikleyici olaylarla birlikte heyelanlar görülmektedir (Şekil 5.21 ve 5.22).

Şekil 5.22. Araştırma sahasındaki (güncel) heyelanlara örnekler: a. Karadeniz sahil yolunda meydana gelen heyelan (Keşap), b. Eski sahil yolunda meydana gelen heyelan ve yolun bir kısmının göçmesi (Ulu Burun plajı-Keşap), c. Altınordu ilçe merkezinde, Karadeniz sahil yolunda meydana gelen heyelan (URL-3, 2020).

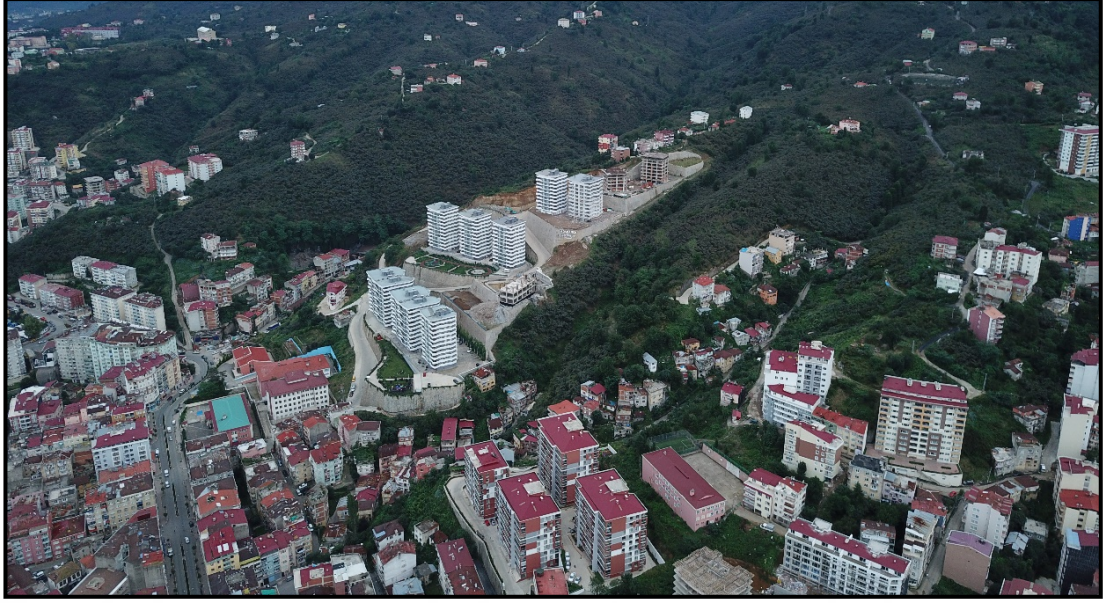
Antropojenik etkilerle jeomorfolojinin değişimine sebep olan başka bir müdahale ise yerleşim alanlarıdır. Kıyı kuşağında düz ve düşük eğimli alanların yetersiz oluşu, şehir ve imar alanlarının yamaçlara ve kıyı aşınım basamaklarına doğru gelişmesini mecbur kılmıştır. Yamaçlara merdiven basamağı gibi sıralanan binalar olduğu gibi sırtlar üzerinde gerçekleştirilen kazıcı ve düzleyici faaliyetlerle konut inşaatı için alan temin edilmiştir. Bu şekilde yapılan müdahalelerle yüksek eğim değerlerine sahip sırtlar ve yamaçlar ortadan kaldırılarak, jeomorfoloji üzerinde değiştirici etkiler yapılmaktadır (Şekil 5.23).

Şekil 5.23. Sırtlarda gerçekleştirilen kazıcı faaliyetlerle konut sahaları için alan temini (Kavaklar Mahallesi/Giresun)

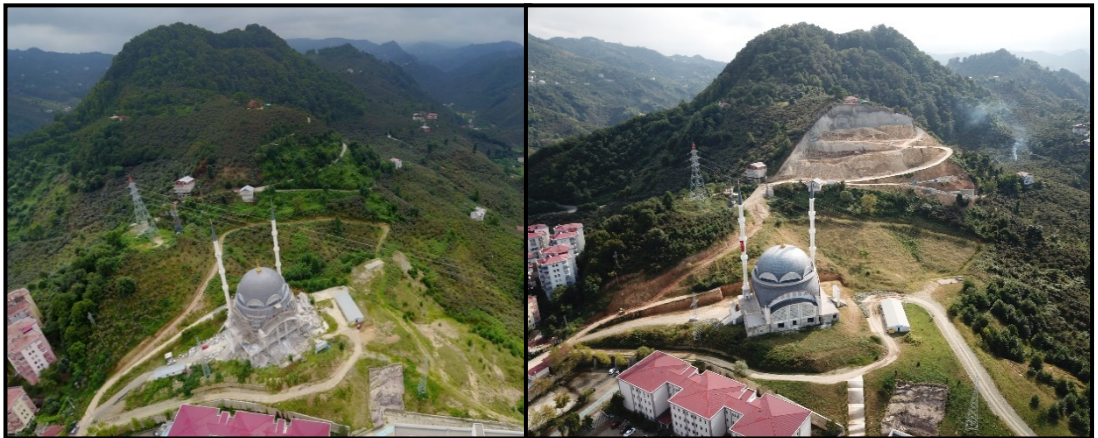
Gerek kazıcı-aşındırıcı, gerek doldurma-biriktirme, gerekse de düzleştirme-tesviye etkisi olsun kıyıda insan elinden çıkan her bir müdahale, o bölge için uzun yıllar boyunca oluşan kıyı sistematüğinde ve kıyı dinamikleri üzerinde birtakım değişimler yaşanmasına sebep olmuştur. Araştırma sahasında insan müdahalesi başta, kıyı jeomorfolojisinin, kıyı yamaç eğiminin, kıyı batimetrisinin, kıyı ve kıyı kenar çizgisinin, kıyı akıntı deseninin ve akıntı sistematüğünün değişmesine ve yüksek kıyılardaki hafriyat işlemleriyle, yamaçların doğal morfolojilerinin bozulmasına neden olmuştur (Şekil 5.24).

Şekil 5.24. Yamaçlarda kazıcı faaliyetlerle konut sahaları için alan temini (Güre Mahallesi/Giresun)

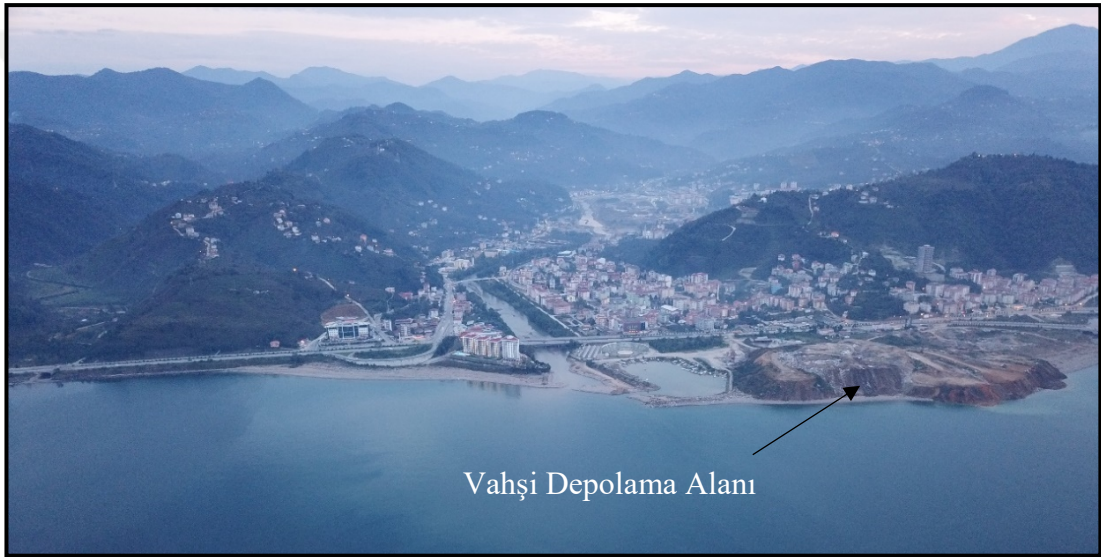
Mevzuatta kıyıda yapılmaması gereken eylemler açıkça belirtildiği halde uygulamada tam tersi durumlar söz konusudur. Araştırma sahasında 2000’li yılların başlarından itibaren Giresun Belediyesi tarafından Aksu Çayı ile Boğacak Deresi arasındaki kıyı alanı evsel nitelikli atıkların vahşi depolama alanı olarak kullanılmaktadır (Şekil 6.1). Bahsedilen alanın çevresi dalgakıran ya da mahmuzlar tarafından korunmadığı için burada depolanan atıklar yıllarca dalgalar tarafından aşındırılarak denize karışmış ve kıyı boyunca taşınarak kıyı kirliliğine sebep olmuştur.

Şekil 6.1. Giresun Belediyesi evsel nitelikli katı atıkların vahşi depolama alanı (22.10.2017)

Son yıllarda bu alanda katı atık depolanmasından vazgeçilmiş ve evsel nitelikli katı atıklar Görele ilçesi, Çavuşlu beldesinde yer alan katı atık bertaraf tesisinde depolanmaya başlanmıştır. Aksu Çayı ile Boğacak Deresi arasındaki eski depolama alanının çevresinin dalga ve akıntıların etkilerinden korunaklı bir hale getirilmediği sürece vaktiyle buraya depolanan atıklar denize karışmaya ve kıyı boyunca kirlilik yaşanmasına sebep olacaktır.

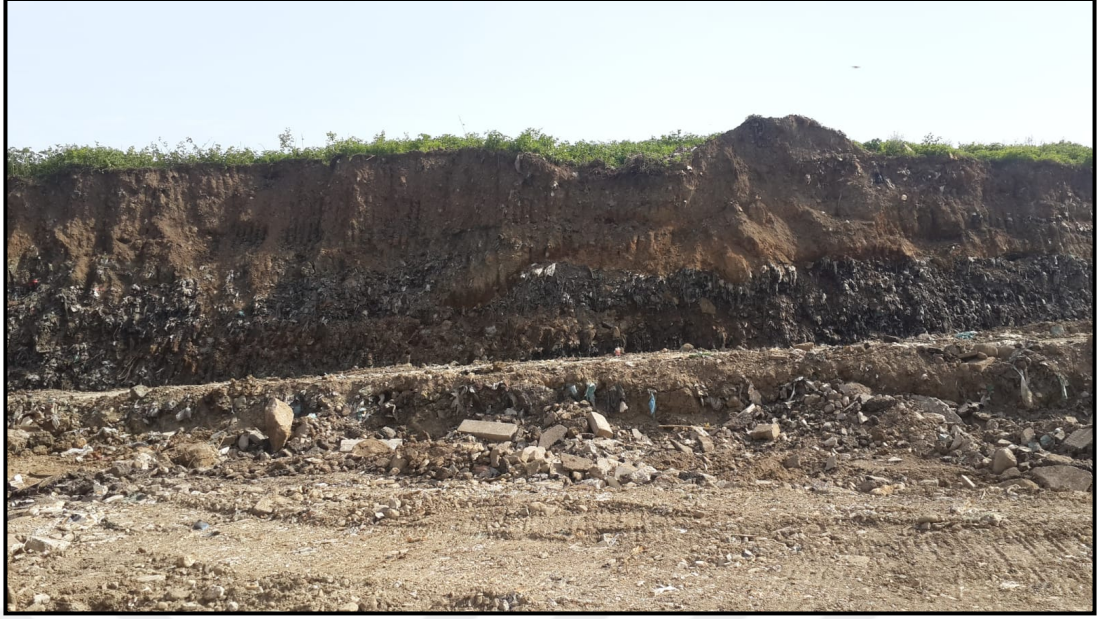
Araştırma sahasında akarsu kıyıları çevresinde de katı atıkların depolandığı alanların olduğu tespit edilmiştir (Şekil 6.2).

Şekil 6.2. Akarsu vadilerinde katı atıkların depolanması (Boğacak Deresi)

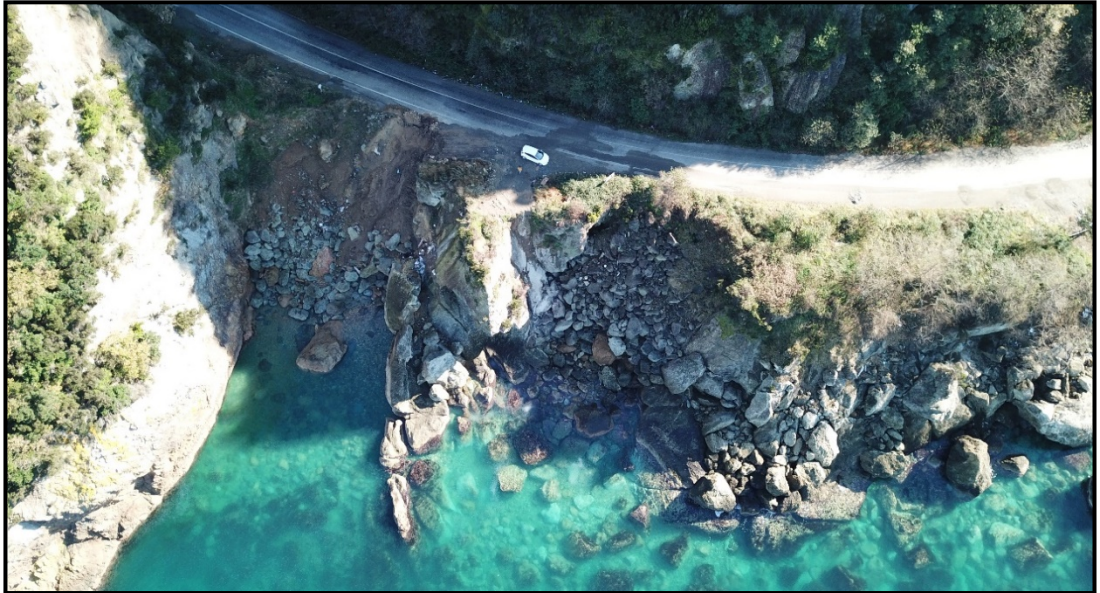
Aynı mevzuatta kıyılara moloz dökülemeyeceği belirtildiği halde araştırma sahasında kıyı alanlarına kaçak olarak moloz döküldüğü tespit edilmiştir (Şekil 6.3). Keşap ilçesinde Uluburun plajının batısında yer alan sahada, denetimin ve kontrolün az olduğu eski sahil yolu kenarından denize doğru, hafriyat kamyonlarının kaçak olarak döküm yaptığı arazi gözlemleri esnasında tespit edilmiştir.

Şekil 6.3. Kaçak moloz döküm alanı (Uluburun Plajı batısı-26.11.2017)

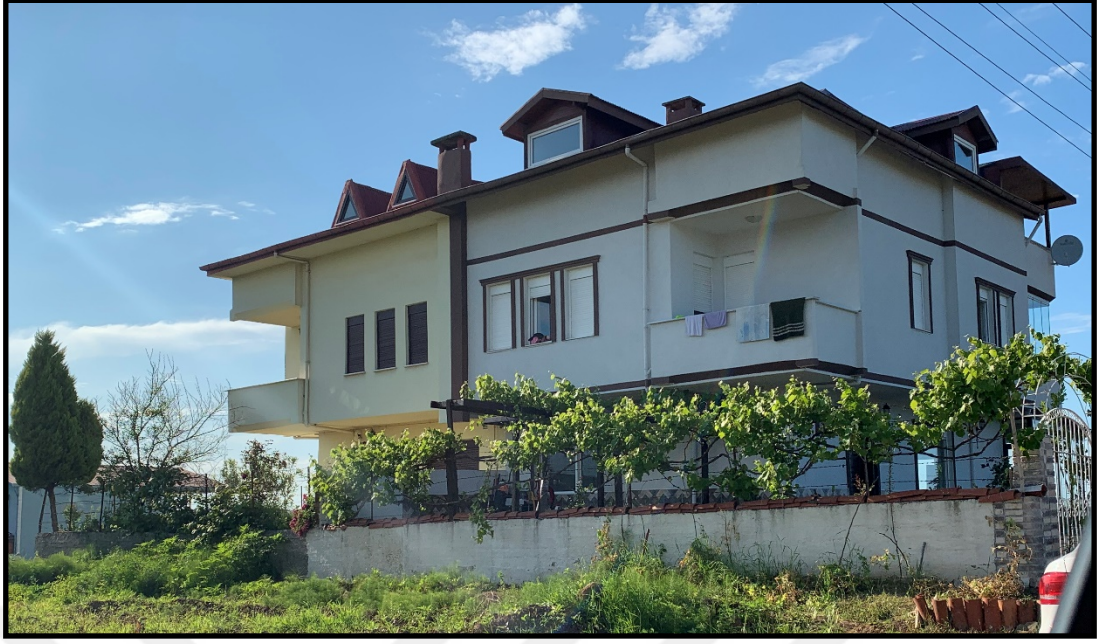
Şekil 6.4. Kıyı çizgisi ile kıyı kenar çizgisi arasında inşa edilen konut örneği (Cumhuriyet Mahallesi/Altınordu, 29 Mayıs 2020)

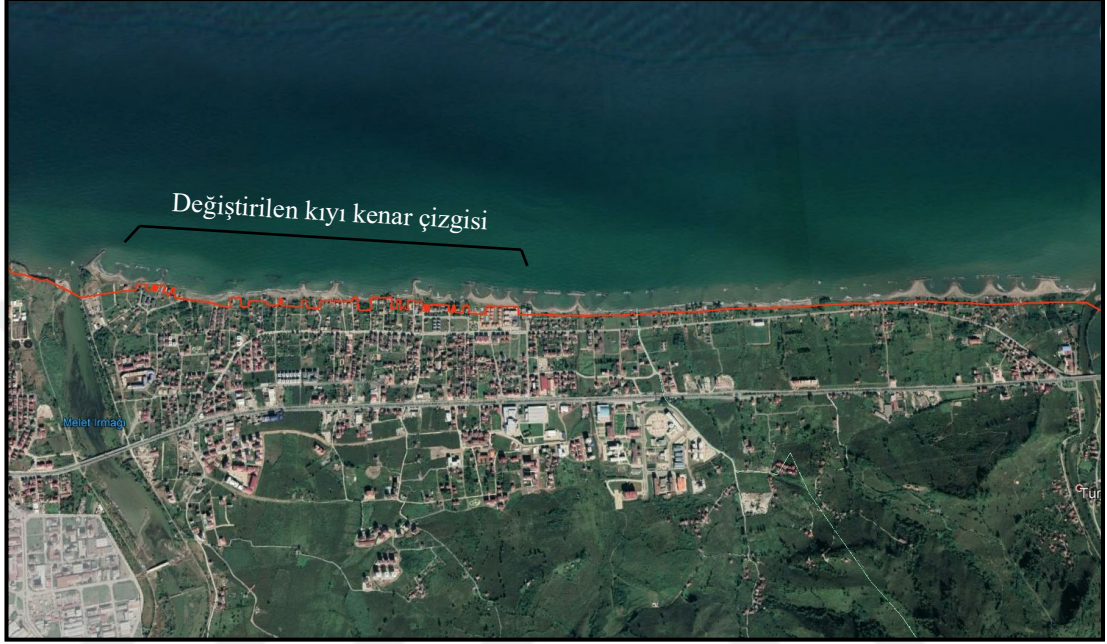
Şekil 6.5. Melet Çayı ile Turnasuyu Çayı arasında kalan kıyı bölümünde değiştirilen kıyı çizgisi

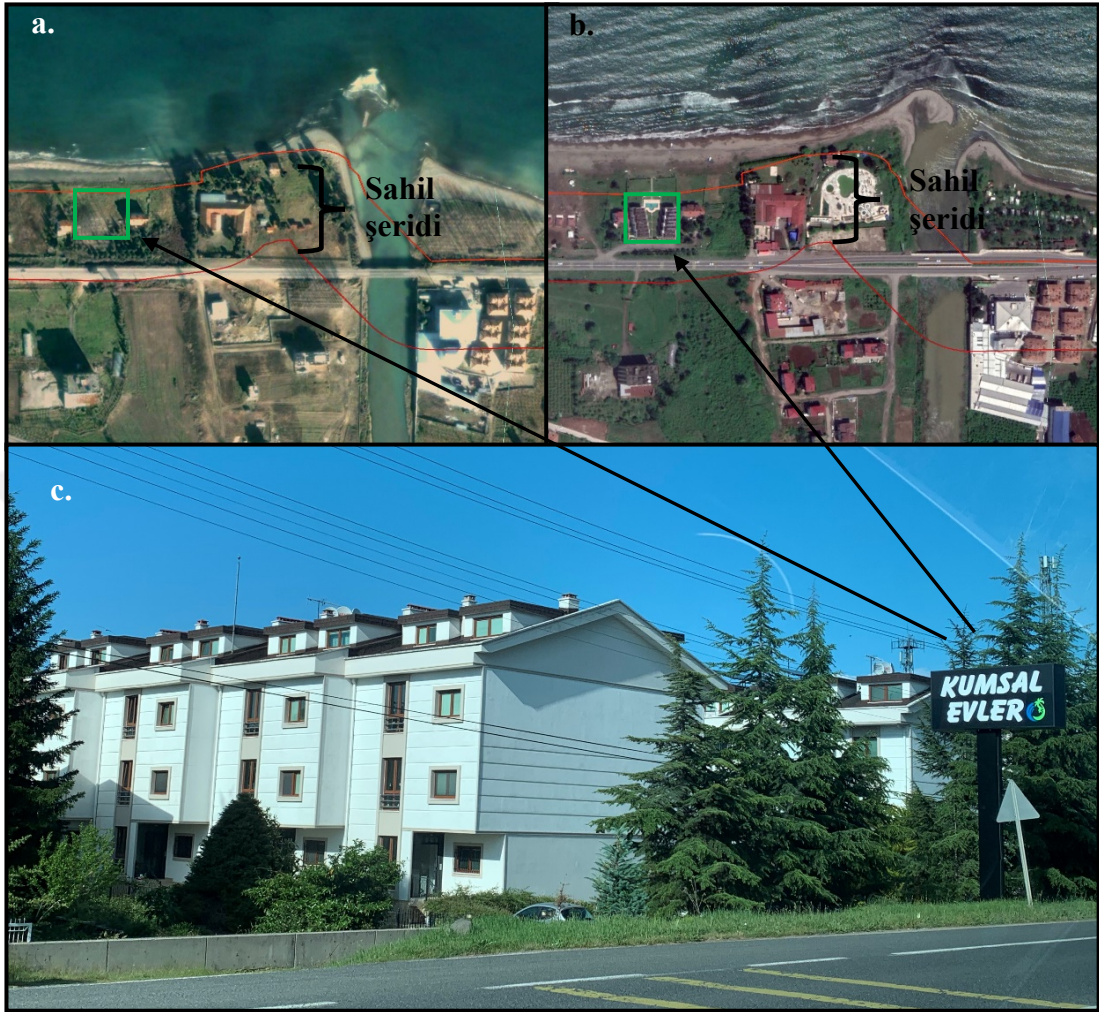
yayınlandığı 17/04/1990 tarihinden sonra da sahil şeridi içerisindeki özel imar faaliyetlerinin devam ettiği görülmektedir (Şekil 6.6, 6.7, 6.8 ve 6.9).

Şekil 6.6. Sahil şeridi içerisindeki özel imar faaliyetlerine örnek (Perşembe/Ordu): a. 2004 yılı Google Earth görüntüsü, b. 2020 yılı Google Earth Görüntüsü (30 Mayıs 2020), c. Bahse konu olan sitenin günümüz görüntüsü

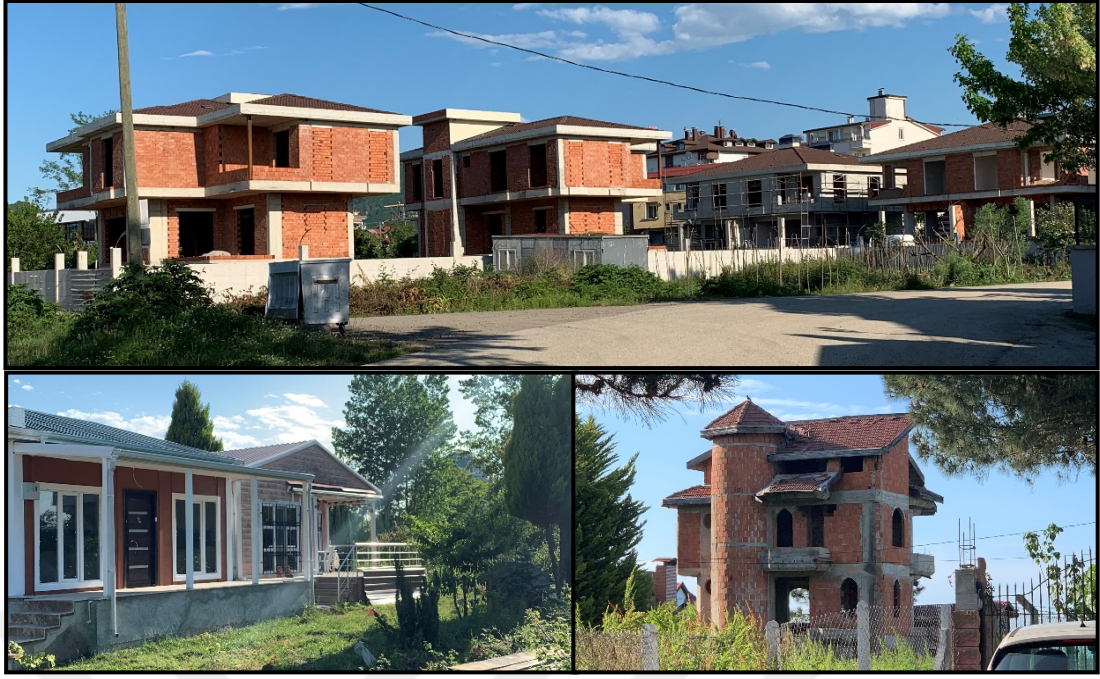
Şekil 6.7. Araştırma sahasında sahil şeridi içerisine inşa edilen konutlara örnekler (Cumhuriyet Mahallesi/Altınordu- 30 Mayıs 2020)
