T.C.
ONDOKUZ MAYIS ÜNİVERSİTESİ
LİSANSÜSTÜ EĞİTİM ENSTİTÜSÜ
COĞRAFYA ANA BİLİM DALI

ÇAMBURNU (ORDU) İLE GÜLBURNU (GİRESUN)
ARASININ KIYI JEOMORFOLOJİSİ VE ARAZİ KULLANIMI

Doktora Tezi

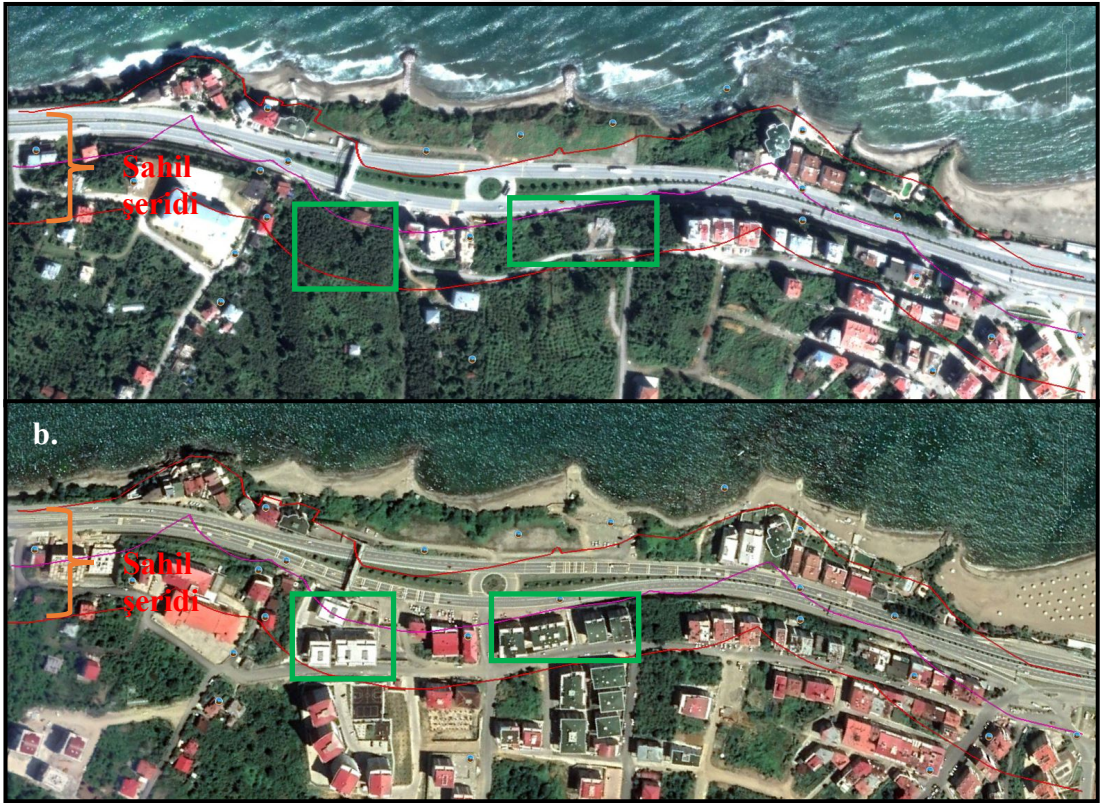
Şekil 6.8. Araştırma sahasında sahil şeridi içerisine inşa edilen konutlara örnekler (Erikliyan Mahallesi/Giresun)

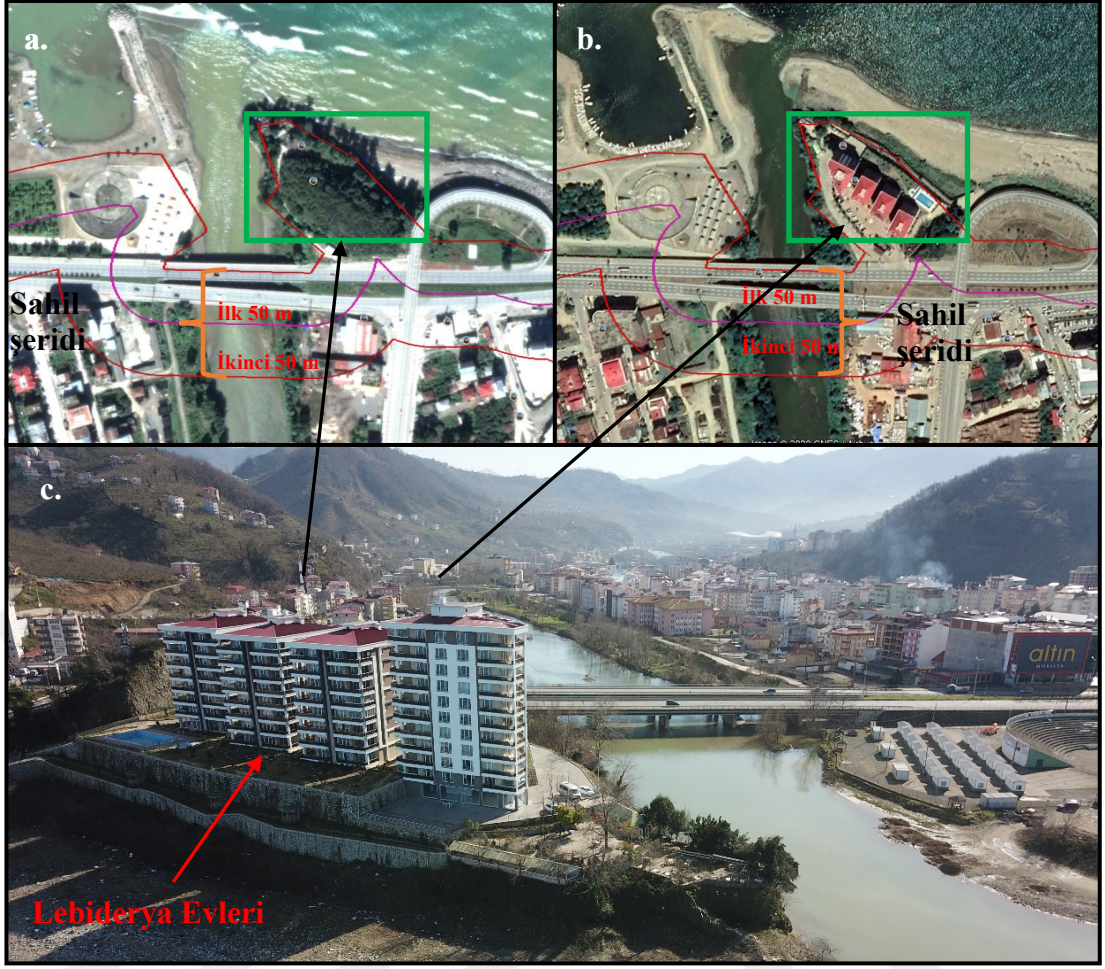
Şekil 6.9. Sahil şeridinin ilk 50 m içerisine inşa edilen site (Aksu Mahallesi/Giresun): a. 2011 yılı Google Earth görüntüsü, b. 2020 yılı Google Earth Görüntüsü, c. Bahse konu olan alanın gerçek görüntüsü

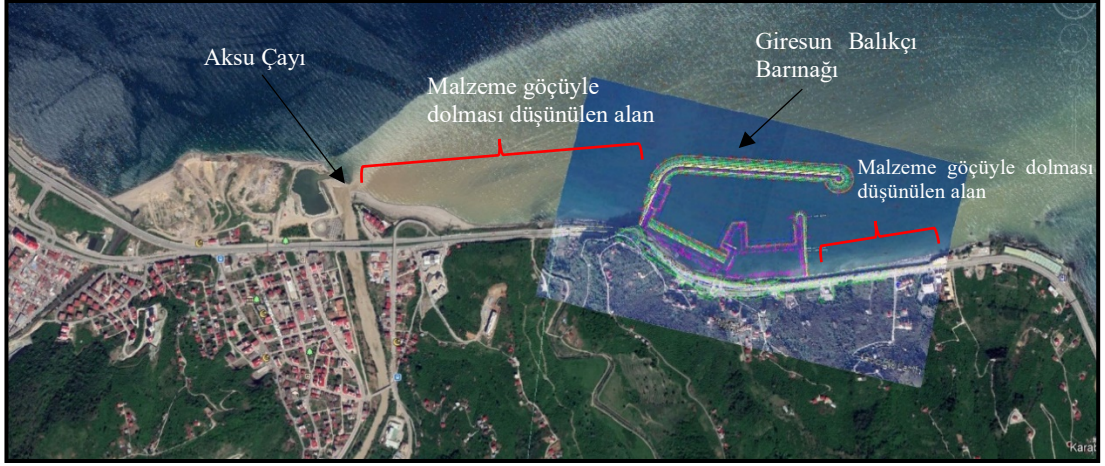
Araştırma sahasında yakın gelecekte kıyıya yapılması planlanan yapılardan biri de Giresun Balıkçı Barınağıdır (Şekil 7.1). Yaklaşık 411.751 m² (41,17 ha) alana inşa edilmesi planlanan balıkçı barınağının yapılmasıyla birlikte kıyı çizgisinde ve kıyı jeomorfolojisinde bir takım değişiklikler beklenmektedir. Aksu Çayı'nın doğusunda kıyıya inşa edilmesi planlanan balıkçı barınağı, batıdan gelen dalga ve akıntıların önünde engel teşkil edecektir. Böylece Aksu Çayı'nın kıyıya getirdiği malzemeler barınağın batı tarafında birikerek kıyı çizgisinin ilerlemesi ve burada plaj oluşması beklenmektedir. Ayrıca barınağın tali mendireğinin doğusunda da aynı şekilde bir birikmenin olacağı ve burada da kıyı çizgisinde ilerleme yaşanarak plaj oluşumunun gerçekleşeceği düşünülmektedir. Bahsedilen bu durum saha içerisinde Pazarsuyu Çayı dolaylarında görülmüştür. Pazarsuyu Çayı'nın getirdiği malzemelerin dalga ve akıntılarla Bulancak balıkçı barınağının batısı ve doğusunda biriktiği gözlenmiştir (Şekil 7.2).

Gelecekte kıyı çizgisinde ilerleme yaşanması beklenen bu alanda, malzemenin birikmesi özellikle Aksu Çayı'nın getireceği malzemenin miktarına bağlıdır. Aksu Çayı vadisi üzerine kurulması muhtemel olan HES'ler, kıyıya taşınacak olan malzemenin miktarını etkileyeceğinden, bu alanlarda da birikmenin miktarında değişme yaşanacaktır.

Şekil 7.1. Giresun balıkçı barınağının yapımıyla kıyıda malzeme birikerek dolacağı düşünülen alanlar

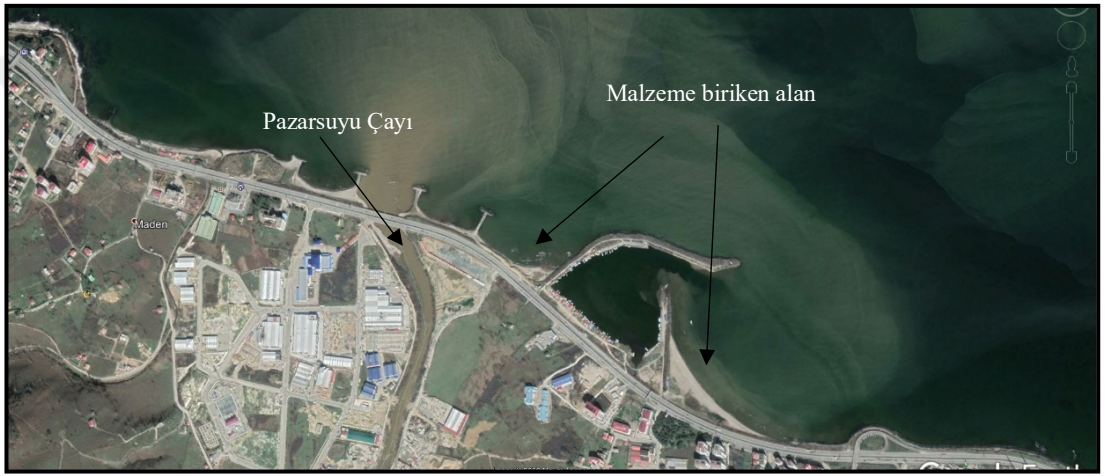
Şekil 7.2. Pazarsuyu Çayı'nın getirdiği malzemelerin dalga ve akıntılarla kıyı yapılarının kenar kısımlarında birikmesi

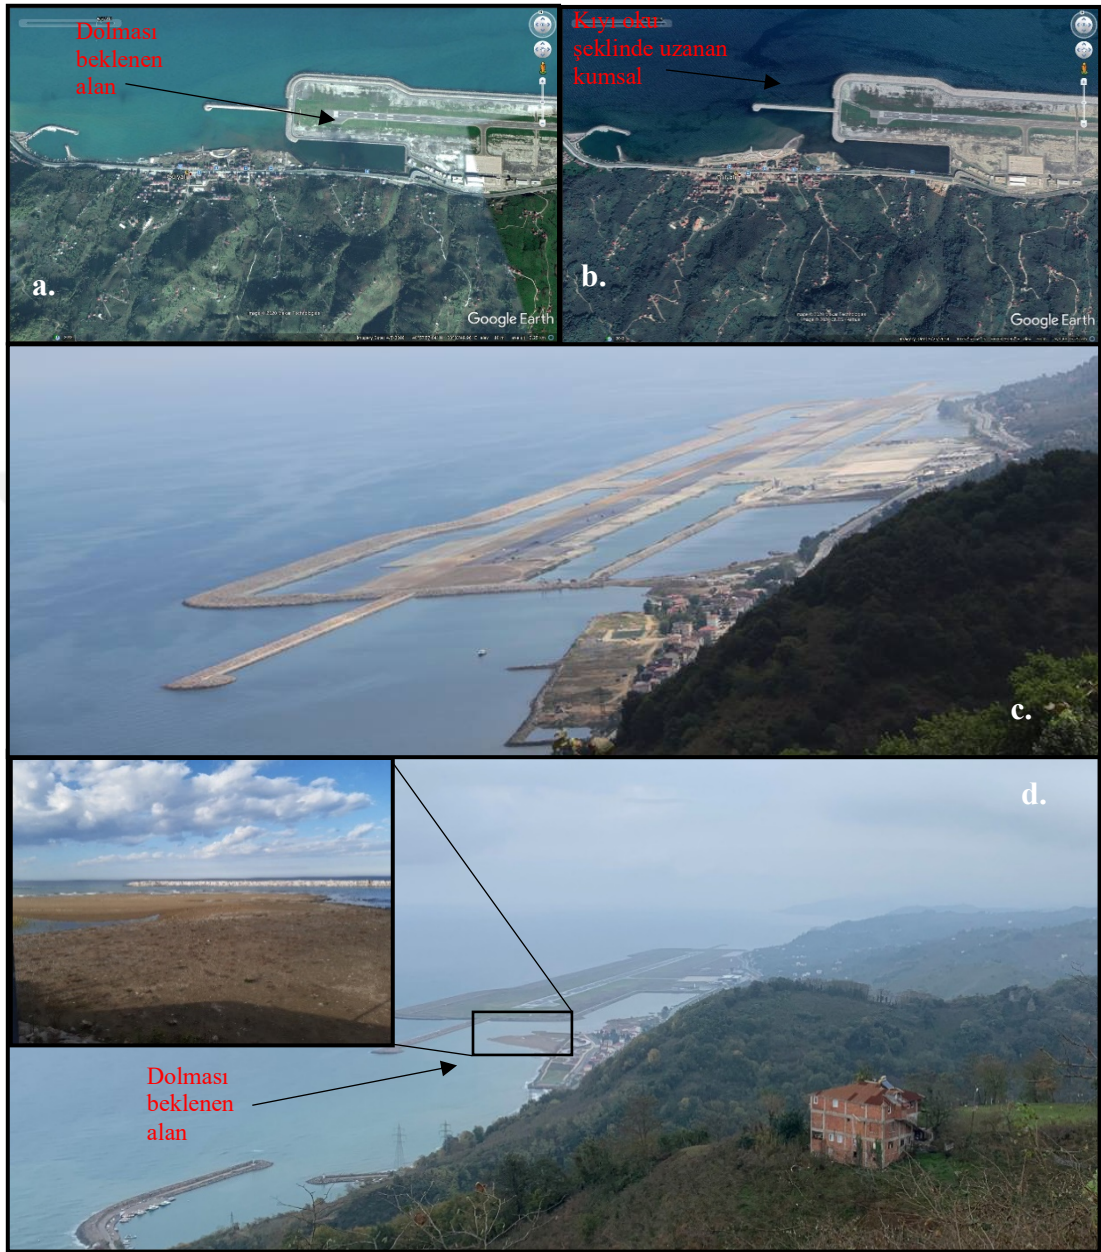
Şekil 7.3. Ordu Giresun Havalimanı batısında, dalga ve akıntılarla dolması beklenen alan (a. Google Earth görüntüsü: 5 Nisan 2018, b. Google Earth görüntüsü: 13 Ekim 2019, c. 28 Ağustos 2014, d: 28 Aralık 2019)

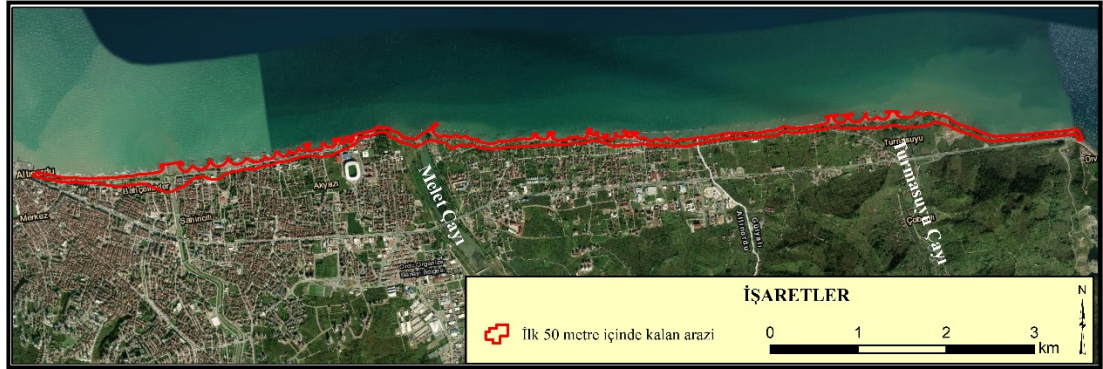
Şekil 7.6. Melet ve Turnasuyu Çayları'nın oluşturduğu kıyı ovasında 21. yüzyılın sonuna kadar yükselen deniz seviyesinden etkilenmesi öngörülen alan

Melet ve Turnasuyu ile Akçaova Çayı ve Perşembe Deresi'nin oluşturduğu kıyı ovalarının eğim değerlerinin $0-4^\circ$ olduğu düşünülürse bu yüzyılın sonuna doğru meydana gelmesi öngörülen ortalama 0,50 metrelik seviye artışı sonucunda yaşanacak kıyı gerilemesinin etkisinin bu alanlarda daha fazla olacağı beklenmektedir. Ayrıca 5. IPCC raporunda bu yüzyılın sonlarına doğru atmosfer kökenli doğal afetlerin hem miktarında hem de şiddetinde artış olacağı belirtilmektedir. Atmosfer kökenli doğal afetlerdeki olası artış ile birlikte bahsedilen alanın bu durumdan daha fazla etkileneceği beklenmektedir.

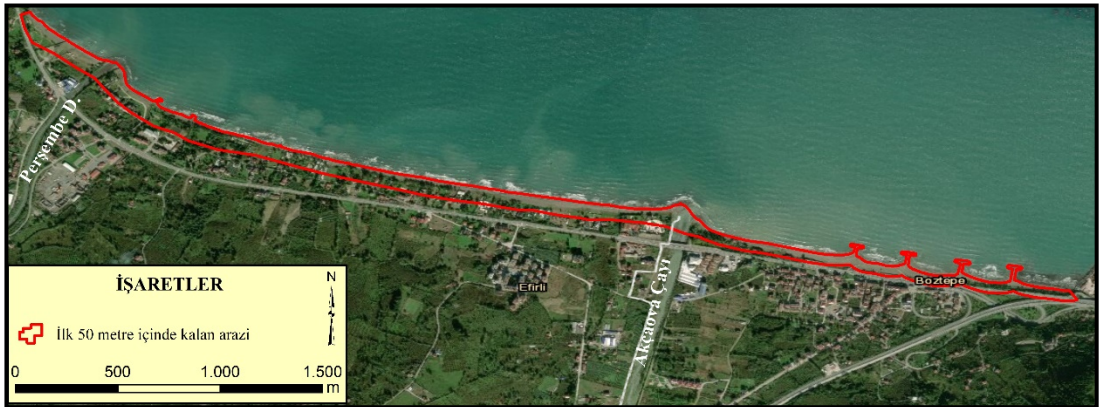
Şekil 7.8. Perşembe Deresi ve Akçaova Çayı'nın oluşturduğu kıyı ovasında 21. yüzyılın sonuna kadar yükselen deniz seviyesinden etkilenmesi öngörülen alan

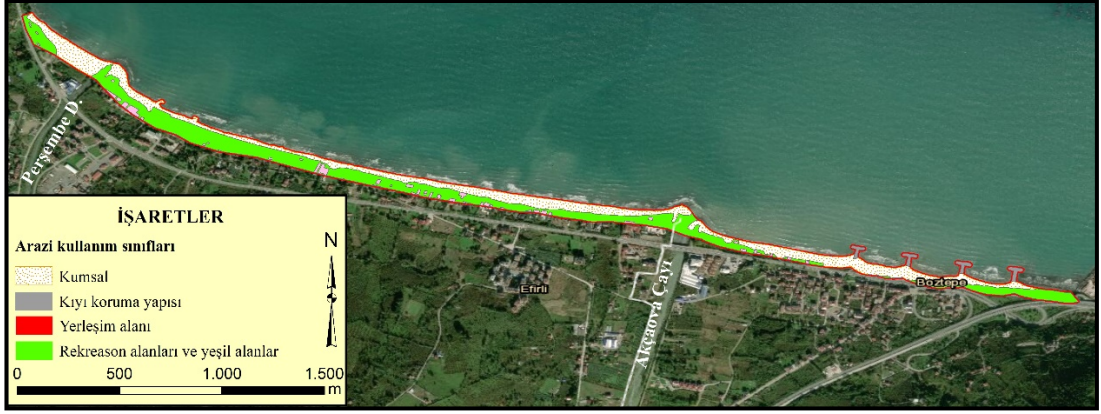
Şekil 7.9. Perşembe Deresi ve Akçaova Çayı'nın oluşturduğu kıyı ovasında 21. yüzyılın sonuna kadar yükselen deniz seviyesinden etkilenmesi öngörülen arazi kullanım alanları
