HAVZA (SAMSUN) DEPRESYONU'NDA DOĞAL AFET RİSK ANALİZİ

Doktora Tezi

SAMSUN
2021

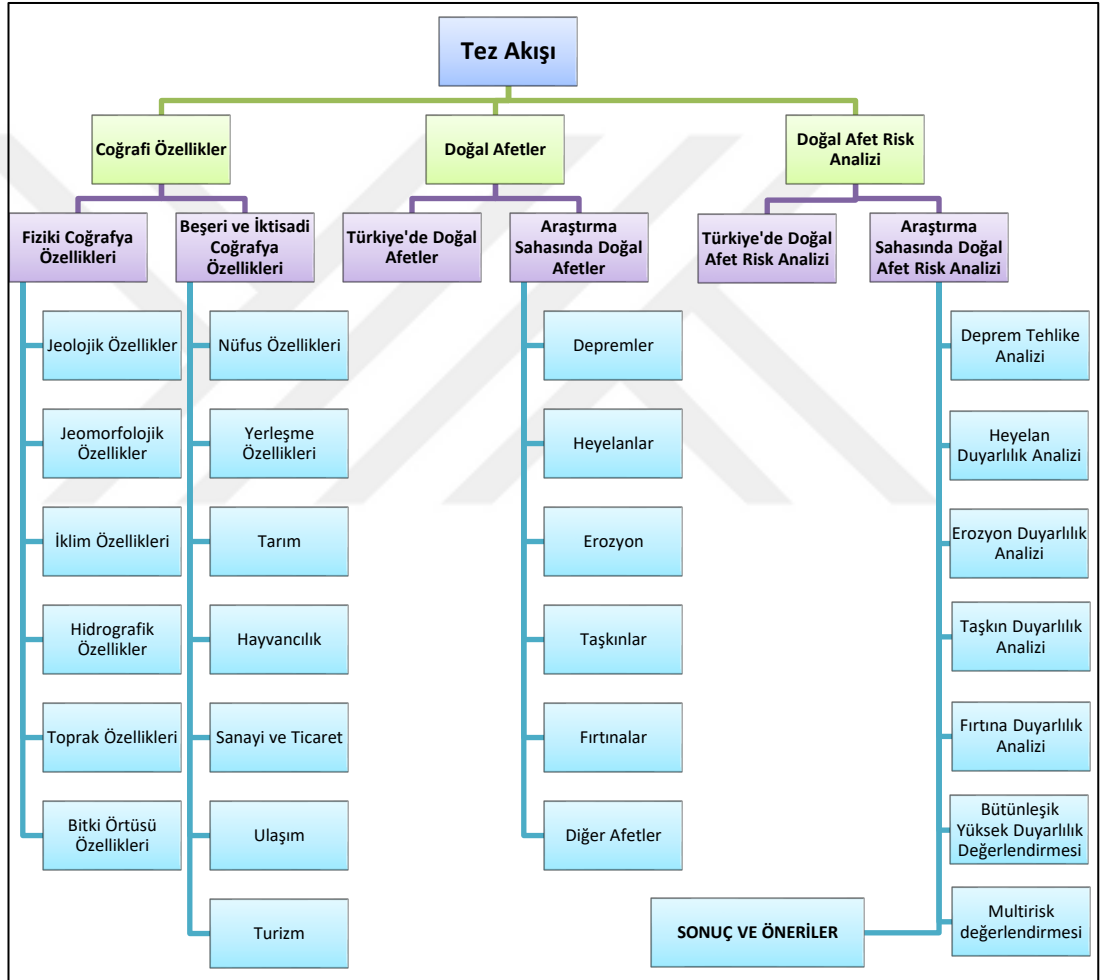
Şekil 1.1. Tez çalışmasının basitleştirilmiş akış şeması

Tez çalışmasının basitleştirilmiş akış şeması da aşağıda sunulmuştur (Şekil 1.1).

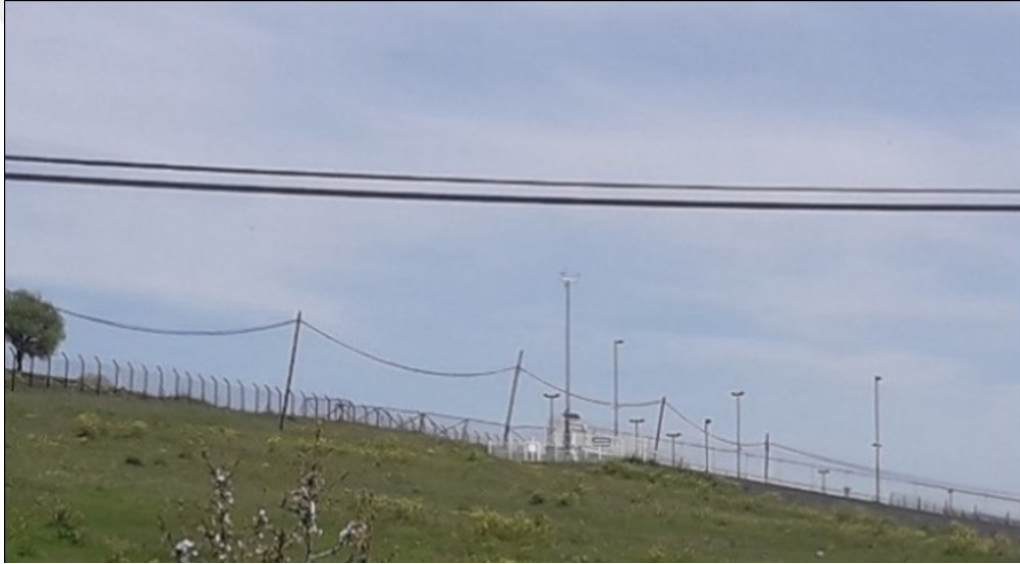
řekil 1.6. Havza MYO kuzeyinde bulunan yeni otomatik meteoroloji istasyonu

2013 yılında yeni otomatik meteoroloji istasyonu kurulmuřtur. İstasyon bugnk Havza Meslek Yksek Okulu kuzeyinde ($40^{\circ} 59' 25''$ K- $35^{\circ} 42' 27''$ D) 675 metre yseklikte konumlandırılmıřtır (řekil 1.6). Fakat bu istasyonun verileri hen 7 yıllıktır.

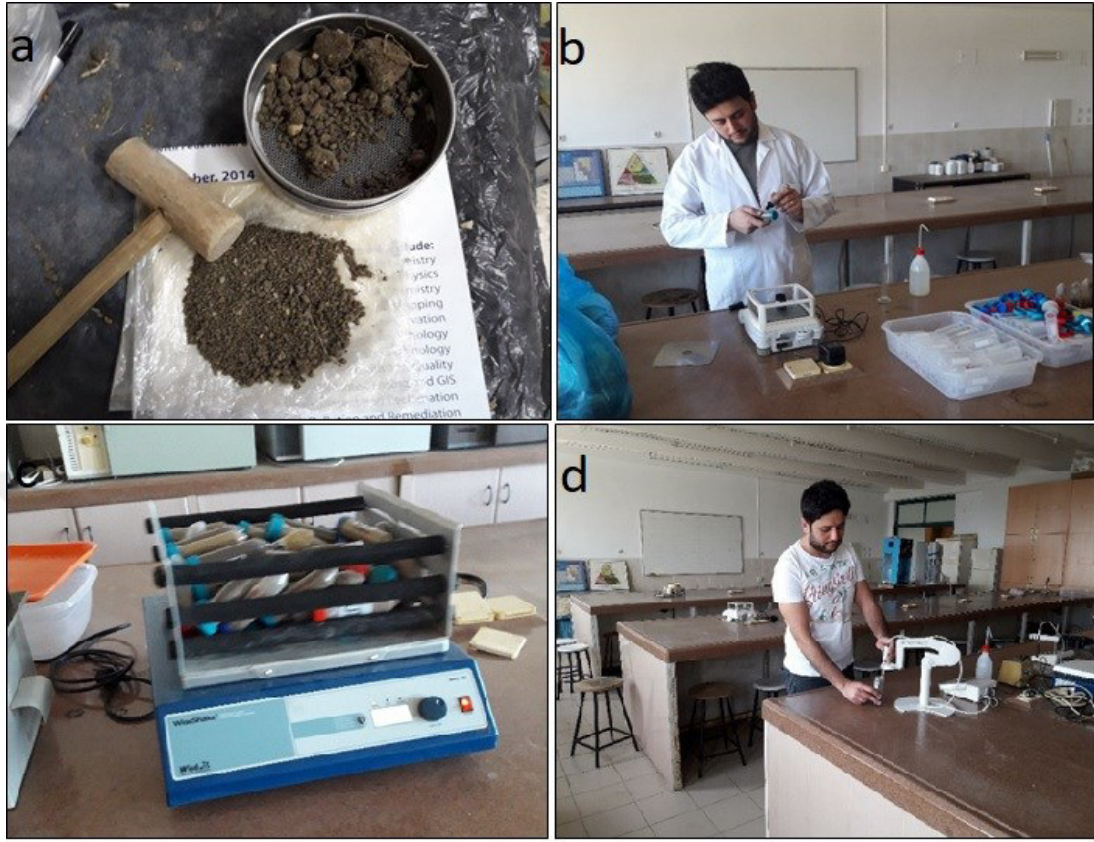
Şekil 1.10. Toprak örneklerinin jeostatiksel özelliklerinin ortaya konulması amacıyla laboratuvar çalışmaları yapılmıştır. a) Toprak örneklerinin elenmesi b) Toprak örneklerinin tartılması. c) Toprak örneklerinin karıştırılması d) Toprak örneklerinin pH ölçümü

Eleme işleminden sonra tartılan toprağa saf su ilave edilerek karıştırma makinesi ile karıştırılmıştır (30 dk.) (Şekil 1.10c). “Toprakların pH değerleri, 1:1 oranda

hazırlanan toprak-su süspansiyonu ve saturasyon çamuru kullanılarak cam elektrotlu pH metre yardımıyla belirlenmiştir.” (Bayraklı, 1987; Öztürk, 2013: 38) (Şekil 1.10d).

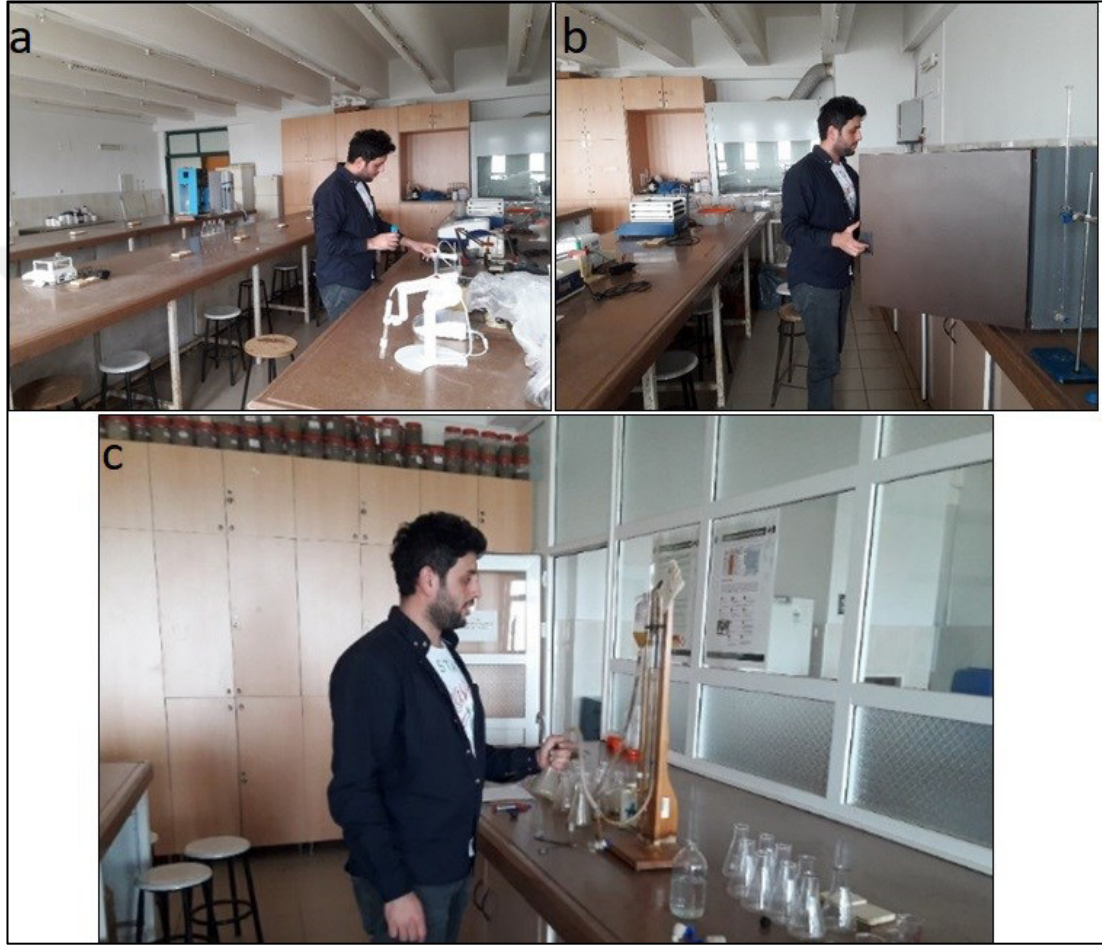
Şekil 1.11. Toprak örneklerinin jeoistatikselle özelliklerinin ortaya konulması amacıyla laboratuvar çalışmaları yapılmıştır. – 2 a) Toprak örneklerinin EC ölçümü. b) Toprak örneklerinin nem tayini için etüve kurutma işlemi. c) Schiebler Kalsimetre Yöntemi'nin uygulanması.

Kireç oranı ise “Schiebler Kalsimetre Yöntemi” (Richards, 1954) kullanılarak saptanmıştır (Demirağ Turan, 2016) (Şekil 1.11c). Yöntemde, karbonatlı bileşikler hidroklorik asit çözeltisi ile reaksiyona girerek Karbondioksit (CO₂) açığa çıkarmasından faydalanılmakta, bu gazın hacmi ölçülerek elde edilen hacim değeri daha sonra formülde kullanılmak üzere kaydedilmektedir. Kaydedilen hacim değerleri aşağıdaki formül ile kireç oranının (%) belirlenmesinde kullanılmaktadır (Tablo 1.5).

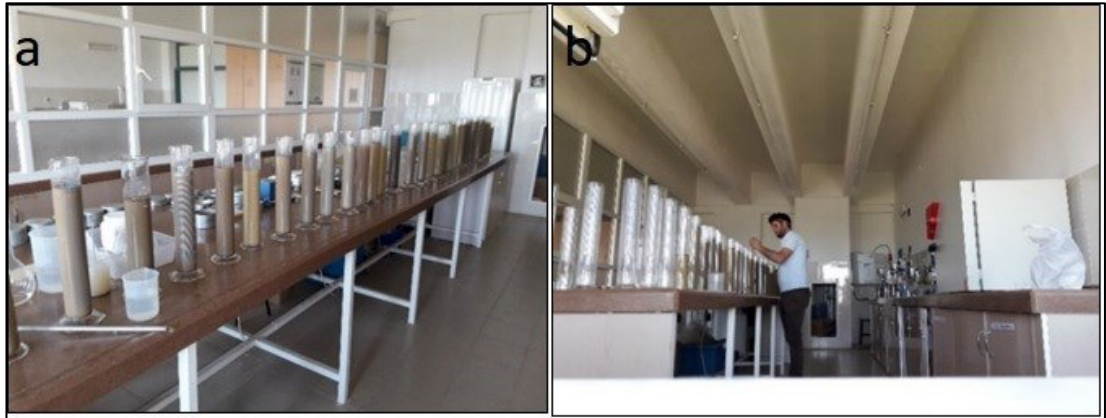
Şekil 1.12. Toprak örneklerinin jeostatiksel özelliklerinin ortaya konulması amacıyla yapılan laboratuvar çalışmaları – 3. a) Hidrometre Yöntemi'nin uygulanması - 1 b) Hidrometre Yöntemi'nin uygulanması – 2

$$\% \text{ Silt} = (\% \text{ kil} + \% \text{ silt}) - \% \text{ kil}$$

$$\% \text{ Kum} = 100 - (\% \text{ kil} + \% \text{ silt})$$

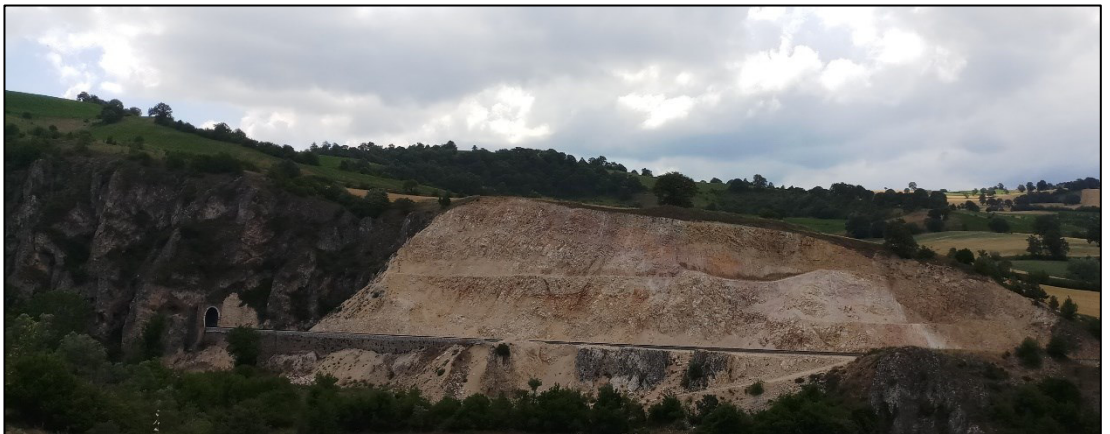
Şekil 2.1. Havza Depresyonu'nun güney kesiminde, Göçmenler Mahallesi yakınlarda Üst Jura - Alt Kretase yaşlı kireçtaşı istifleri.

Sahanın en yaşlı birimleri olan Üst Jura-Alt Kretase (Mesozoik) yaşlı araziler kireçtaşlarından oluşmakta ve çalışma sahası güney bölümünde Tersakan Çayı vadisinin batısında yüzeylemektedir (Erer, 1983) (Şekil 2.1). Samsun-Amasya-Sivas demiryolu buradan geçer. Bu kireçtaşları 0,05 km²'lik alanda yayılışa sahiptirler. Erer (1983), bu alanda gözlenen Eosen flişlerinin içerisinde az metamorfize olmuş şist parçalarının bulunduğunu bu duruma bağlı olarak en altta Paleozoik bir temel bulunması ihtimalinin bulunduğunu belirtmiştir.

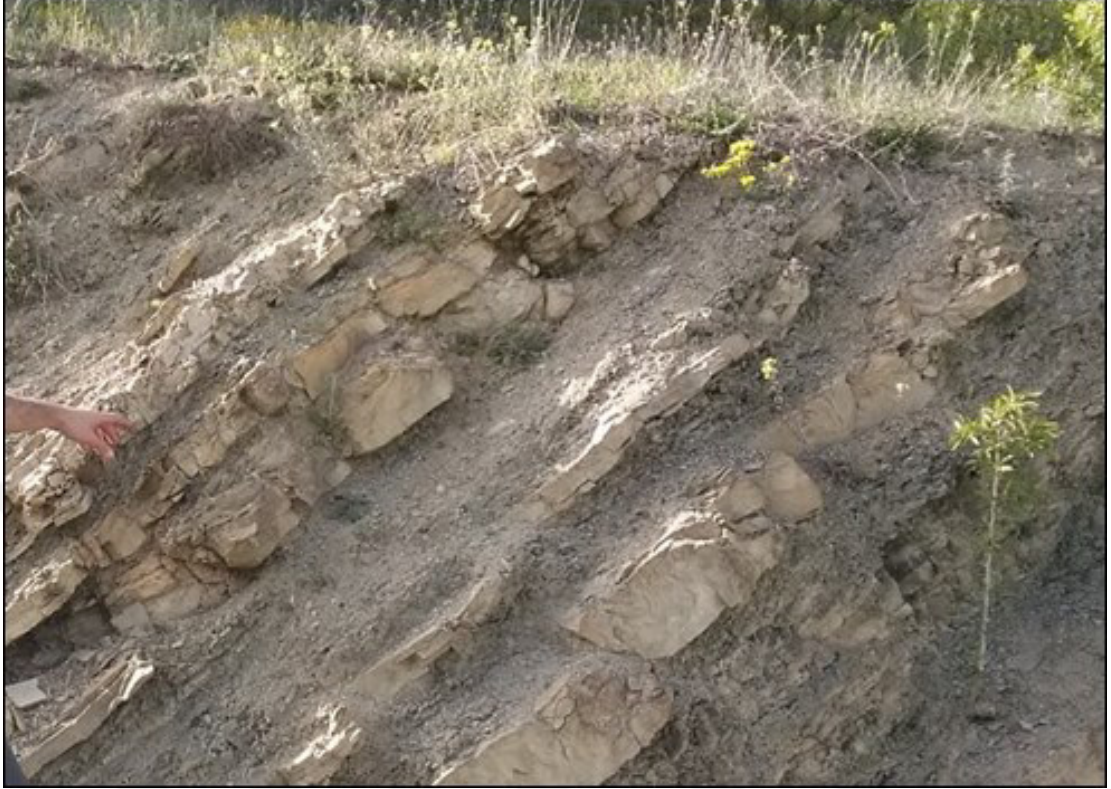
Şekil 2.2. Ereli Mahallesi batısında monoklinal şekilde bulunan Kampaniyen-Maestrihtiyen yaşlı kumtaşı-çamurtaşı çökelleri.

İnceleme alanının kuzeydoğusunda Ereli köyü civarında Kampaniyen-Maestrihtiyen (Mesozoik) yaşlı araziler bulunmaktadır. Bu arazi kumtaşı-çamurtaşı ve

çökel kayalardan oluşmaktadır (Şekil 2.2). Dirik (1994) bu istifin Cankurtaran Formasyonu olduğunu belirtmektedir.

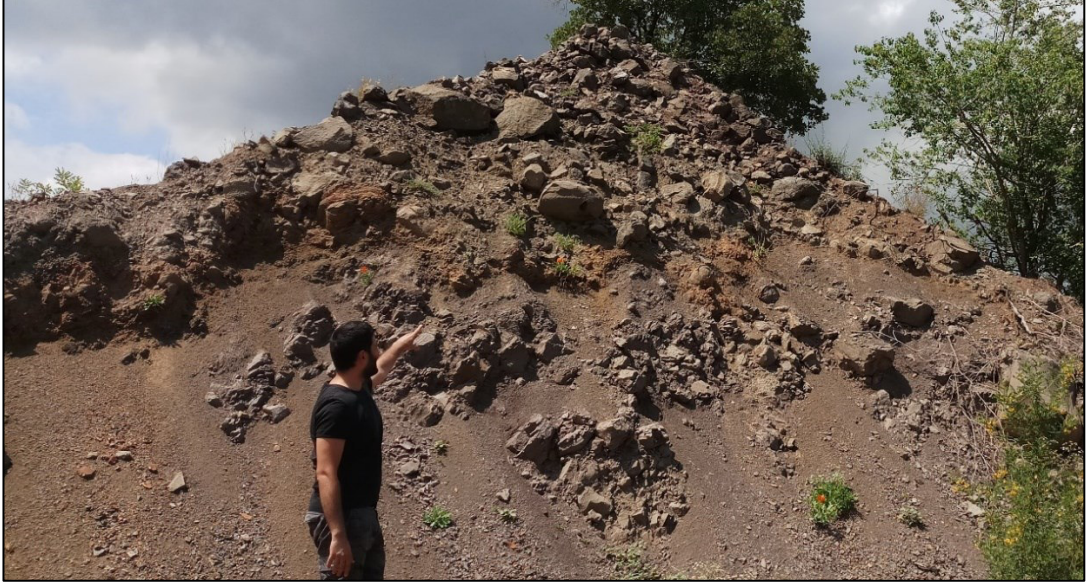
Şekil 2.3. Sahanın güneyinde, atık su arıtma tesisi yakınlarında Lütésiyen yaşlı piroklastik depoları.

Ağırlıklı olarak volkanik kaya (proklastik malzeme) içeren Lütésiyan yaşlı araziler sahanın güney sınırında Tersakan Çayı vadisinin iki yamacında sınırlı bir alanda yüzeylenmektedir (Şekil 2.3). Meryemdere Formasyonu olarak adlandırılan bu formasyon, Cankurtaran Formasyonu'nu uyumsuz olarak örtmektedir (Dirik, 1994).

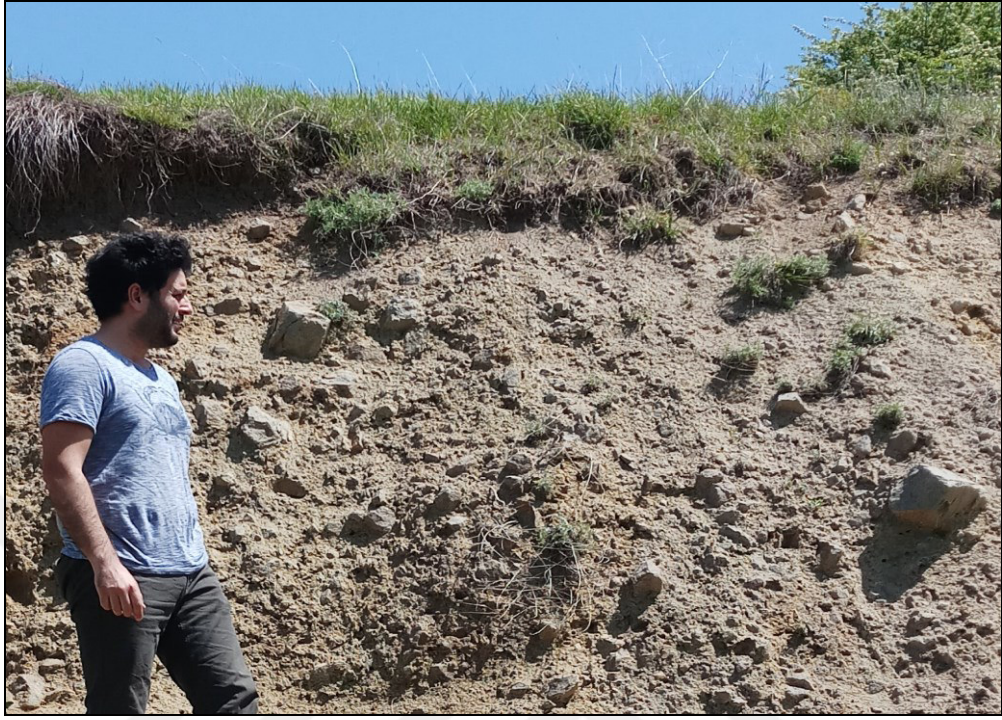
Şekil 2.5. Araştırma sahasının kuzeyinde Ortatepe'nin yamaçlarında aglomera istifleri.

Sahada diğeri Neojen çökelleri olan Miyosen yaşlı aglomera ve tüflerden oluşan araziler kuzey ve kuzeydoğuda yayılış göstermektedir (Şekil 2.5). Silcan Deresi vadisinde aglomera ve tüflerin ardalanmaları yüzeylemektedir (Şekil 2.6). Ayrıca civarda andezit bloklarına da rastlanmıştır. Bu araziler ile sahanın büyük bölümünde yayılış gösteren, Pliyosen yaşlı çakıltası-kumtaşı-çamurtaşı gibi çökel kayalardan

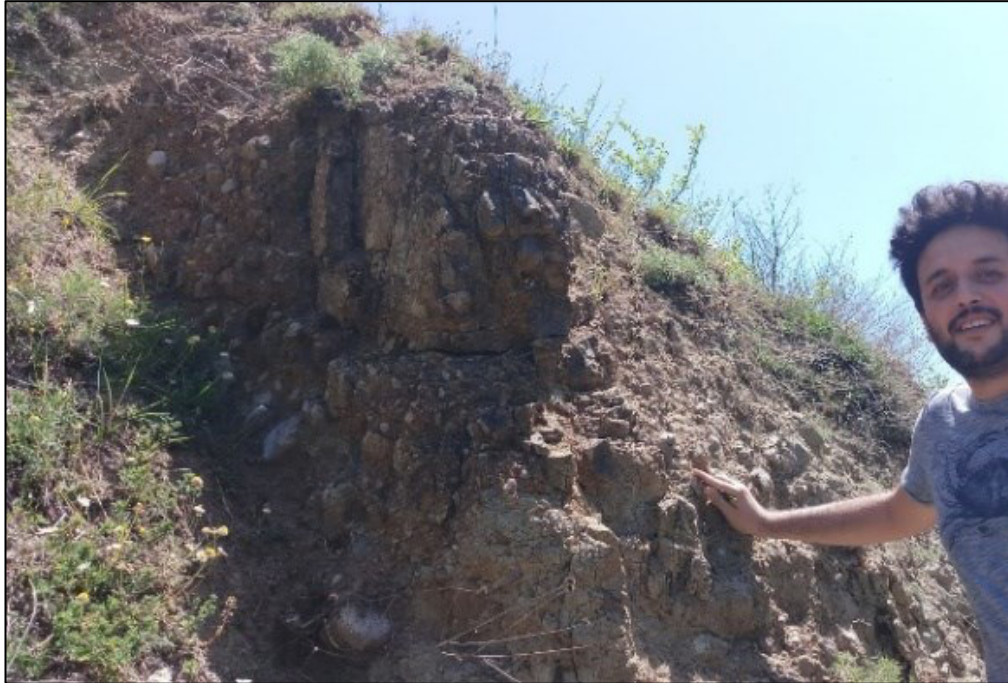
Şekil 2.6. Kuzeyde Silcan Deresi vadisinde yüzeyleyen Miyosen yaşlı aglomera ve tuf ardalanması.

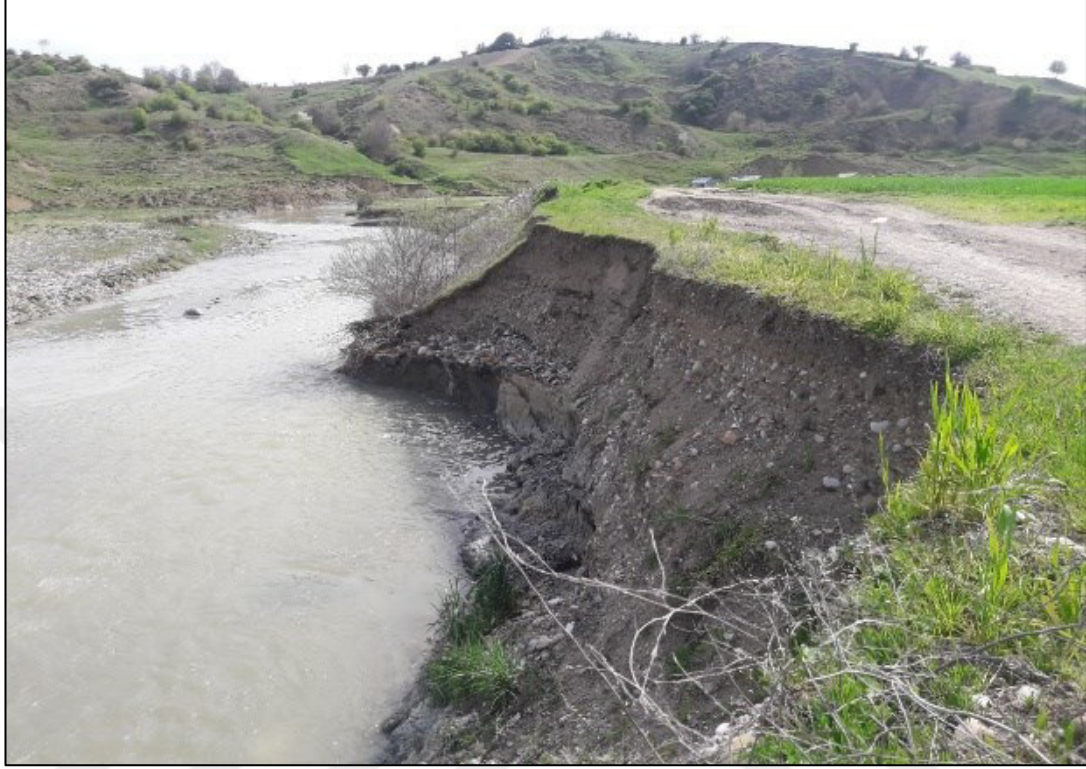
Şekil 2.8. Tersakan Çayı vadi tabanında, Üniversite Mahallesi'nde Kuvaterner alüvyon depoları.

tabanı da yine benzer şekilde Kuvaterner yaşlı alüvyonlarla örtülüdür (Şekil 2.8). Dirik (1994) bu güncel depoların çakıl, kum, silt ve kil araldanmalarından oluştuğunu, yer yer kum ve çakıl merceklerinin bulunduğunu belirtmiştir.

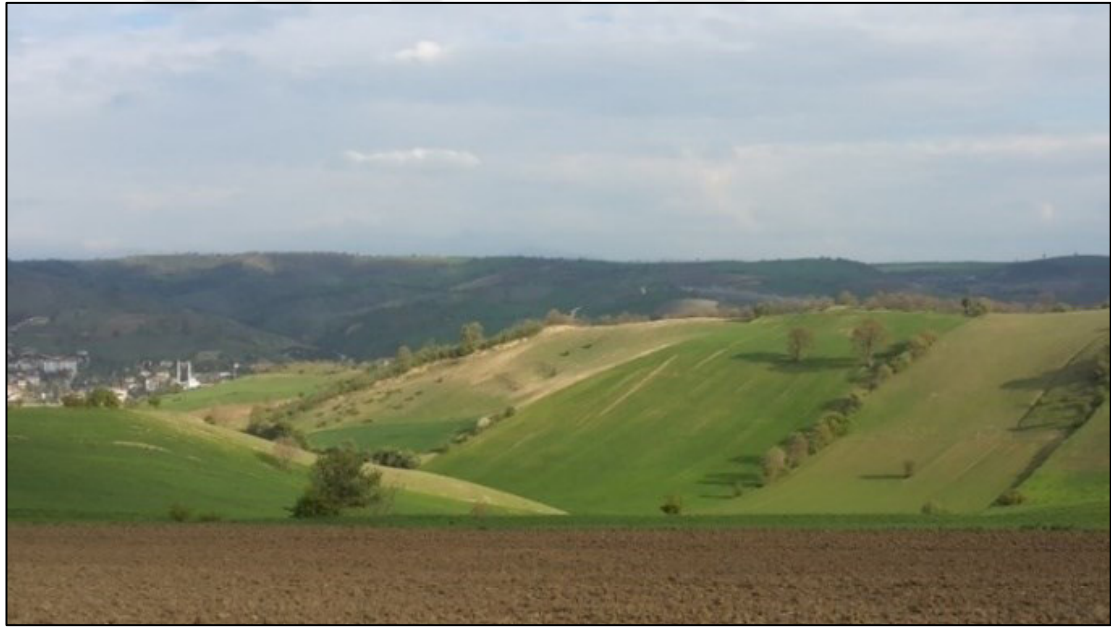
Şekil 2.29. Havzailçe merkezinde İcadiye Mahallesi'nden Tersakan Çayına katılan mevsimlik bir akarsuyun çentik vadisi.

Tersakan Çayı'nın kollarında genel olarak çentik (V şekilli) vadiler bulunmaktadır (Şekil 2.29).

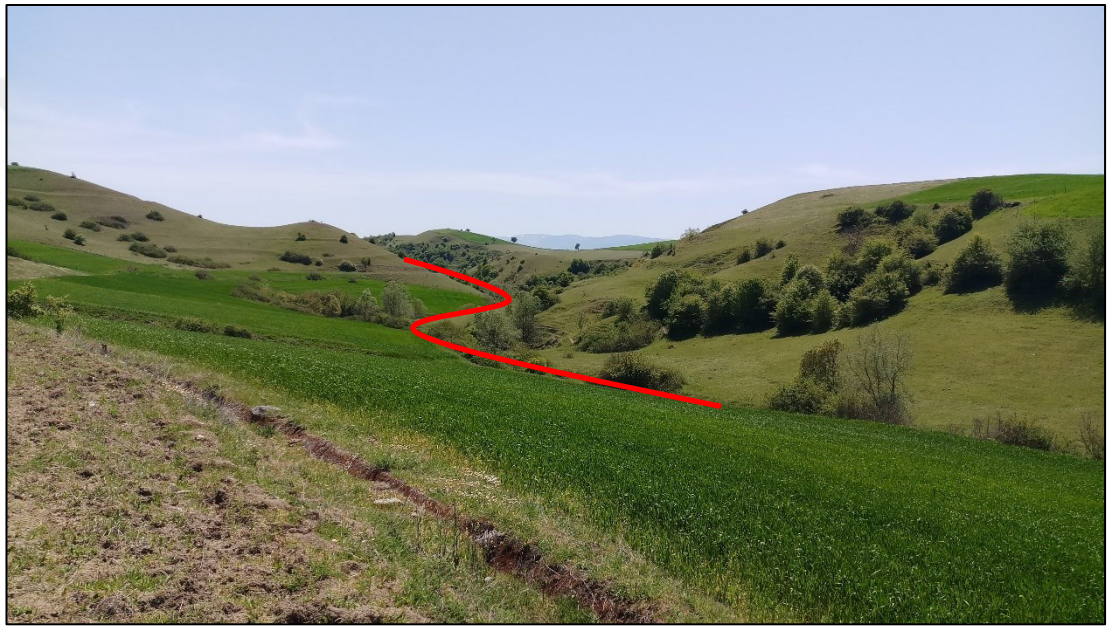
Şekil 2.31. KAF üzerinde bulunan Silcan Deresi vadisinde ötelenmeler görölmektedir.

Tersakan Çayı'nın kolları olan diğer sürekli ve mevsimlik akarsuların vadileri de çoğunlukla çentik vadi özelliği gösterse de KAF'ı takiben ilerleyen Silcan Deresi tarafından kazılan vadiye asimetrik profiller de gözlemlenmektedir (Şekil 2.30). Asimetrik vadilerin varlığının nedeni sahanın kuzeyinde yer alan KAF 'tır. Fay dikliği asimetriyi sağlamaktadır . Silcan deresinin vadisinde KAF'a bağlı ötelenmeler de belirgindir (Şekil 2.31).

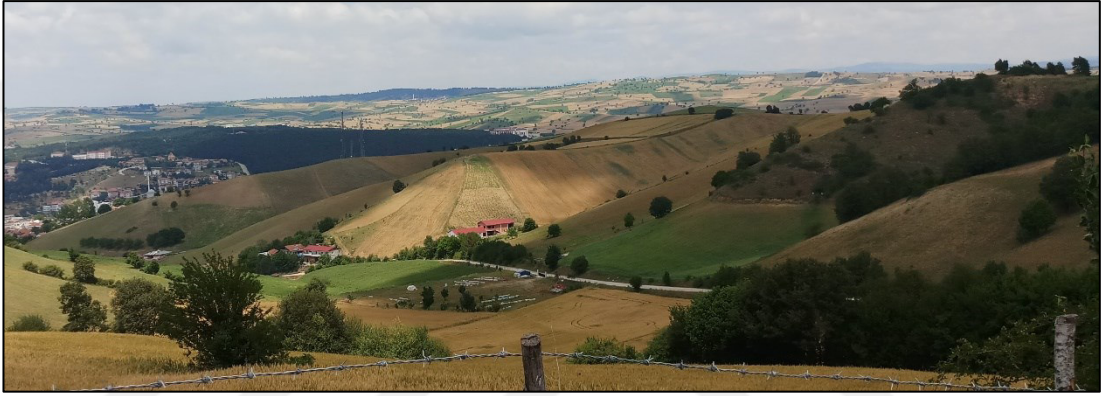
Şekil 2.32. Havza Depresyonu'nun doğusunda kabaca kuzey-güney doğrultulu uzanan sırtlar.

Sırtlar vadileri birbirinden ayıran yerşekilleri oldukları için, vadi sayısının fazlalığına bağlı olarak sırt sayısı da fazladır. Sırtlar yoğunlukla sahadaki küçük havzacıkların su bölümü hatlarına karşılık gelmektedir (Şekil 2.32.). Sahanın içerisinde yer aldığı Kuzey Anadolu Kıvrım Kuşağı'nın genel uzanışı ve Tersakan Çayı'nın saha içerisindeki konumuna uygun olarak sırtlar genel olarak kuzey-güney doğrultulu bir uzanışa sahiptirler. Drenaj yoğunluğu fazla olduğu için yamaç ve sırt sayısının fazla olduğu sahada bunlarla bağlantılı olarak heyelana ve erozyona duyarlı alanlar da fazladır.

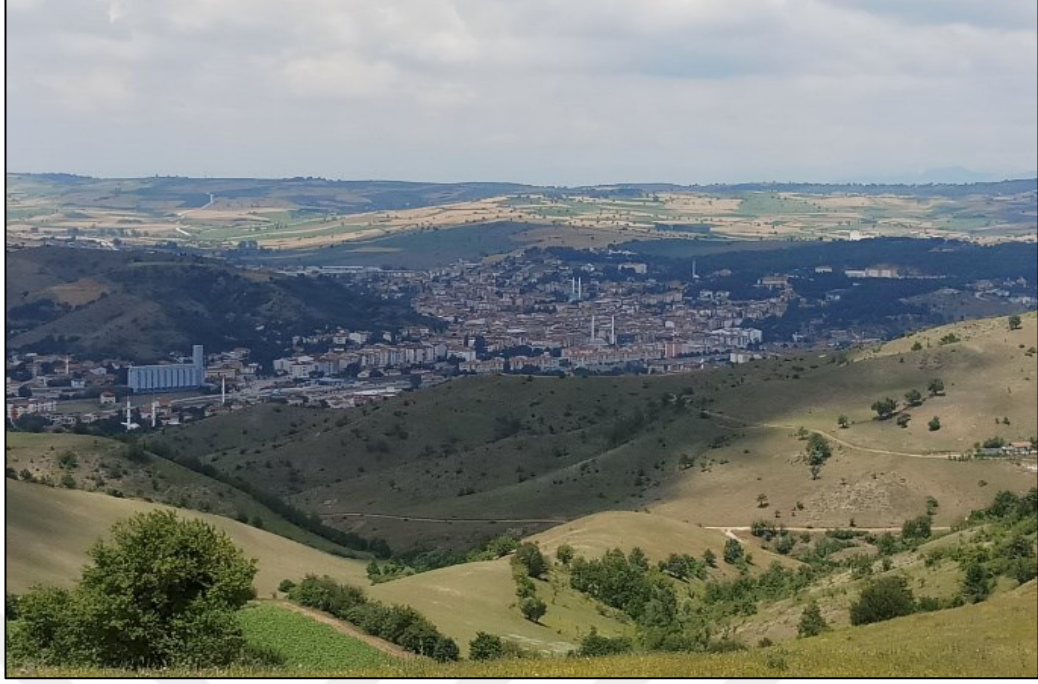
Şekil 2.33. Eğim değerlerinin arttığı Mendufiye Deresi vadisi yamaçları

Yükseltinin fazla olmasına bağlı olarak sahadaki diğer akarsulara göre daha derin vadiler kazmış olan Mendufiye ve Erikli Derelerine ait vadilerin yamaçları eğim değerlerinin arttığı sahalardandır (Şekil 2.33).

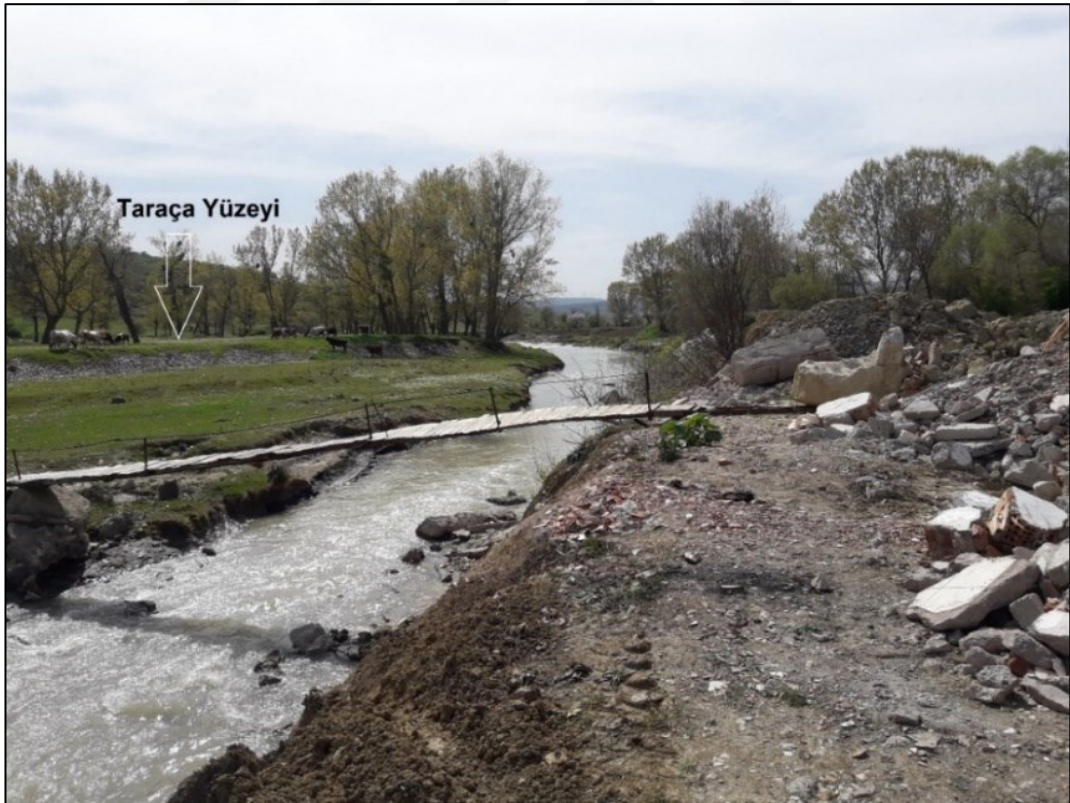
Şekil 2.34. Üniversite Mahallesi yakınlarında Tersakan Çayı vadisinde 2 m taraça yüzeyi

Tersakan Çayı boyunca 5 farklı taraça seviyesi çayın iki kıyısında da takip edilebilmektedir. Bunlar 90, 50, 30, 5 ve 2 m taraçalarıdır. Özellikle 2 m ve 5 m taraçaları sahada belirgindir ve bu taraçalar dolgu taraçalarıdır. Taraçalar Tersakan Çayı'nın kollarında da çok belirgin olmamakla birlikte takip edilebilmektedir. Bu taraçaların oluşumunda tektonik aktivitelerden ziyade, Pleistosen'de gerçekleşen iklim değişikliklerinin rolü olmalıdır (Erer, 1983).

Akarsu kıyısına daha yakın olan taraça kıyı çizgisinden 2 m. yükseklikte yer almaktadır. Bu taraçanın bugünkü yataęa uzaklığı yer yer deęişmekle birlikte saha genelinde 20-25 m kadardır. 2 m taraçası Üniversite Mahallesi'nde belirgindir. 5 m taraçası ise taşkın düzlüğünde tarım alanlarının bulunduğu sahada bulunmakla birlikte, alçakta bulunan taraça kadar belirgin deęildir.

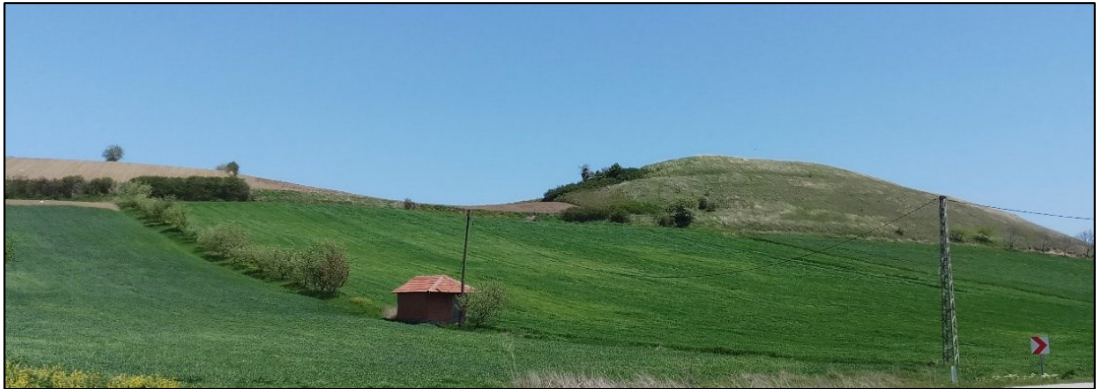
Şekil 2.37. Şeyhsafı Mahallesi yolu kuzeyinde Kavakbaşı Tepesi ile kuzeyindeki sırtı ayıran boyun

Araştırma sahasında muhtelif tepeler arasında boyunlar bulunmaktadır (Şekil 2.37). Daha önce de belirtildiği gibi bu boyunların oluşumunda pek çok faktör etkili olmuş olabilir. KAF'a bağlı tektonizmayı da dikkate almak gerekir.

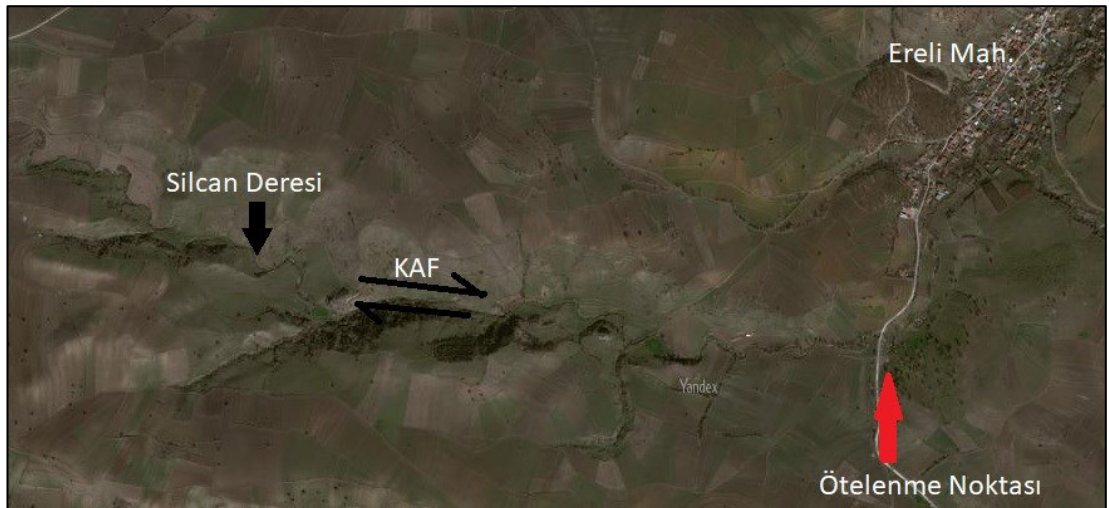
Şekil 2.39. Silcan Deresi vadisinde ötelenme bulunmaktadır. Kaynak: <https://yandex.com.tr/harita>

Fay üzerine subsekant yerleşen Silcan Deresi'nde bulunan dirsek de doğrultu atımlı fay zonlarında görülen "akarsu ötelenmesi" sonucu oluşmuştur (Şekil 2.39). Silcan Deresi'nin KAF denetiminde sağ yanal olarak 7 km kadar ötelenmiş olabileceği düşünülmektedir. Ötelenme olayı da doğrultu atımlı fayların karakteristiklerindedir (Dirik, 1994).

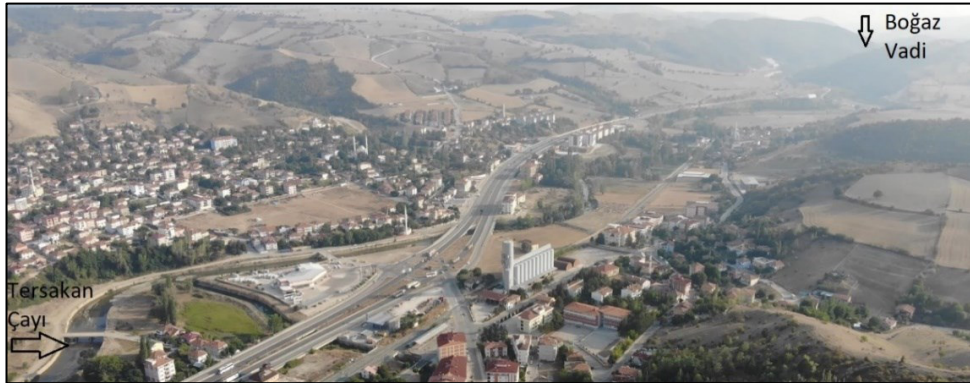
Şekil 2.40. Havza ilçe merkezi güneyinde Tersakan Çayı üzerinde menderesler. Kaynak:<https://www.youtube.com/watch?v=niUnNypJBXo>

Tersakan Çayı Depresyon tabanında belirgin menderesler çizmektedir. Menderesler özellikle Havza ilçe merkezinin güneyinde artmaktadır (Şekil 2.40).

Menderesler boğaz yakınlarında anakayaya işlemekte ve “saplanmış menderes” niteliği kazanmaktadır (Erer, 1983).

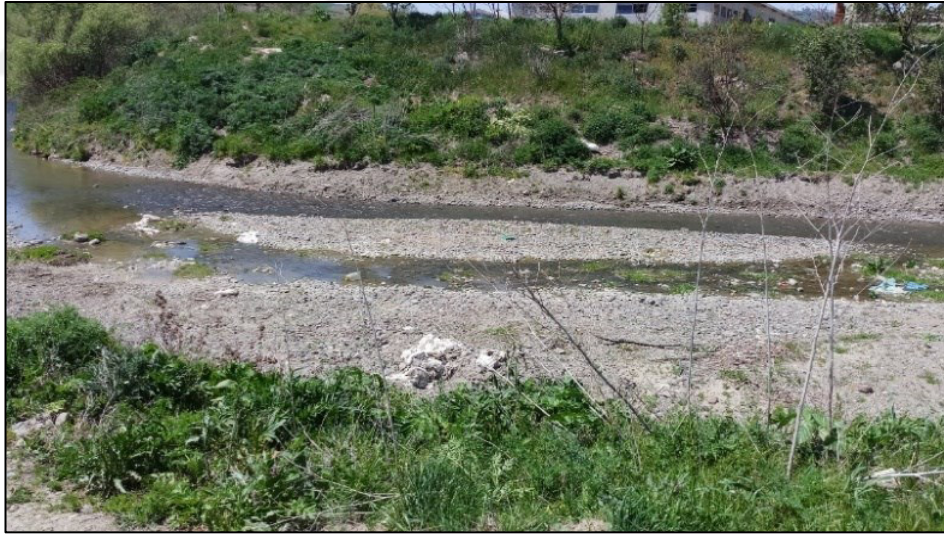
Şekil 2.41. Çayırözü Deresi yatağında bir ırmak adası.

Sahada eğimin oldukça azaldığı alanlar olan Tersakan Çayı yatağında ve Çayırözü Deresi'nin aşağı çığırlarında yer yer ırmak adalarına rastlanmaktadır (Şekil 2.41). Irmak adaları eğimin oldukça azaldığı akarsu yatağında akarsuyun daha yukarılardan getirdiği döküntüyü belli bir odak etrafında biriktirmesiyle oluşur.

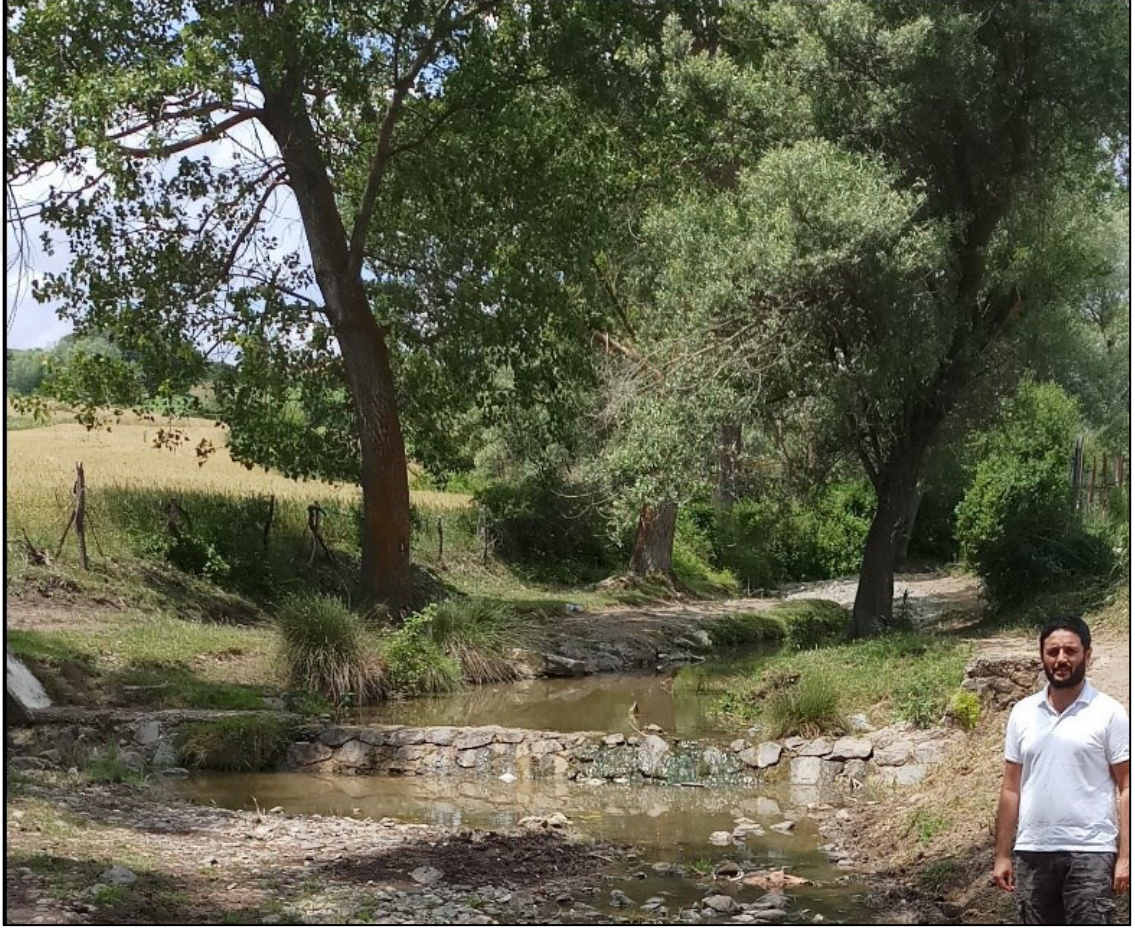
Şekil 2.63. Ereli Mahallesi güneyinde KAF üzerinde uzanan subsekant bir akarsu olan Silcan Deresi.

Kızılırmak Havzası'nın bir parçası olan Silcan Deresi sahanın kuzeyinde KAF'a uygun olarak (subsekant) batıdan doğuya doğru akmakta, Ereli Mahallesi yakınlarında dirsek yaparak kuzeye yönelip KAF güzergahından ayrılarak araştırma sahasının kuzeydoğusunda yer alan Kamlık Çayı'na katılmaktadır (Şekil 2.63). Dirik (1994) buradaki dirseğin ötelenme noktası olduğunu belirtmiştir. Kamlık Çayı da Vezirköprü ilçe merkezi yakınlarında, Vezirköprü ilçe merkezinden geçerek Altinkaya Barajı'na dökülen Akçay ile birleşmektedir. Fay güzergahlarındaki akarsu vadilerinde sıkça görüldüğü gibi

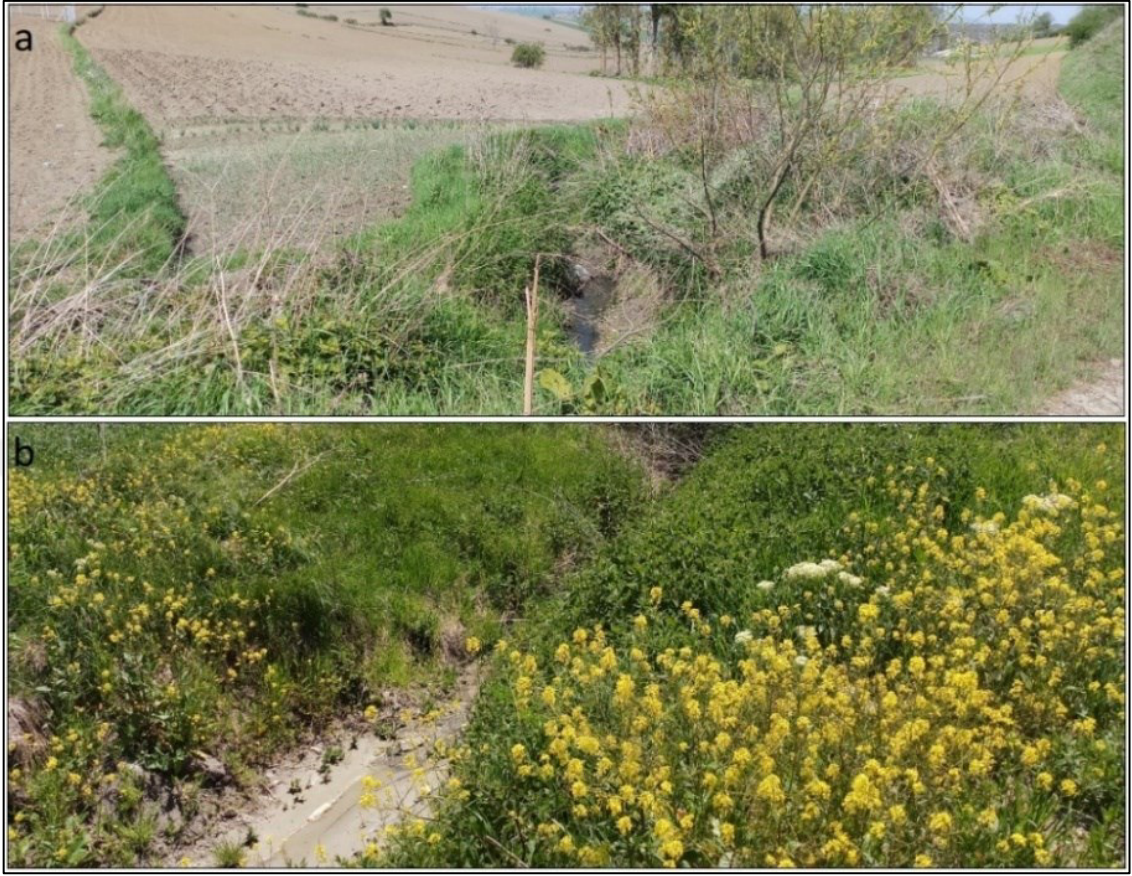
Şekil 2.64. Araştırma sahasındaki akarsuların büyük bölümü Mayıs ayı itibariyle kurumaya yüz tutmuştur. a) Pınarçay Mahallesi yakınlarında Olukluşme Deresi'nin debisi Mayıs ayı itibariyle çok düşük seviyededir. b) Araştırma sahasının kuzeyinde Yeniköy Deresi'nin bir kolu olan Çorakdere'de Mayıs ayında su akışı bulunmamaktadır.

2020 yılı mayıs ayı itibariyle yapılan arazi çalışlarında Tersakan Çayı, Çayırözü Deresi ve Silcan Deresi dışındaki sürekli akarsuların kurumaya yüz tuttuğu gözlemlenmiştir (Şekil 2.64a). Mevsimlik akarsular da aynı durumdadır (Şekil 2.64b). Bu durum %82'si tarım alanlarıyla kaplı olup, ortalama yağışın 512 mm seviyesinde olduğu sahada tarımsal sulamanın büyük bir problem olabileceğini düşündürmektedir. Yeraltı suyunun uzun vadeli kullanımının ise başta kuraklık olmak üzere çeşitli afetlere zemin hazırlayabileceği bilinmektedir.

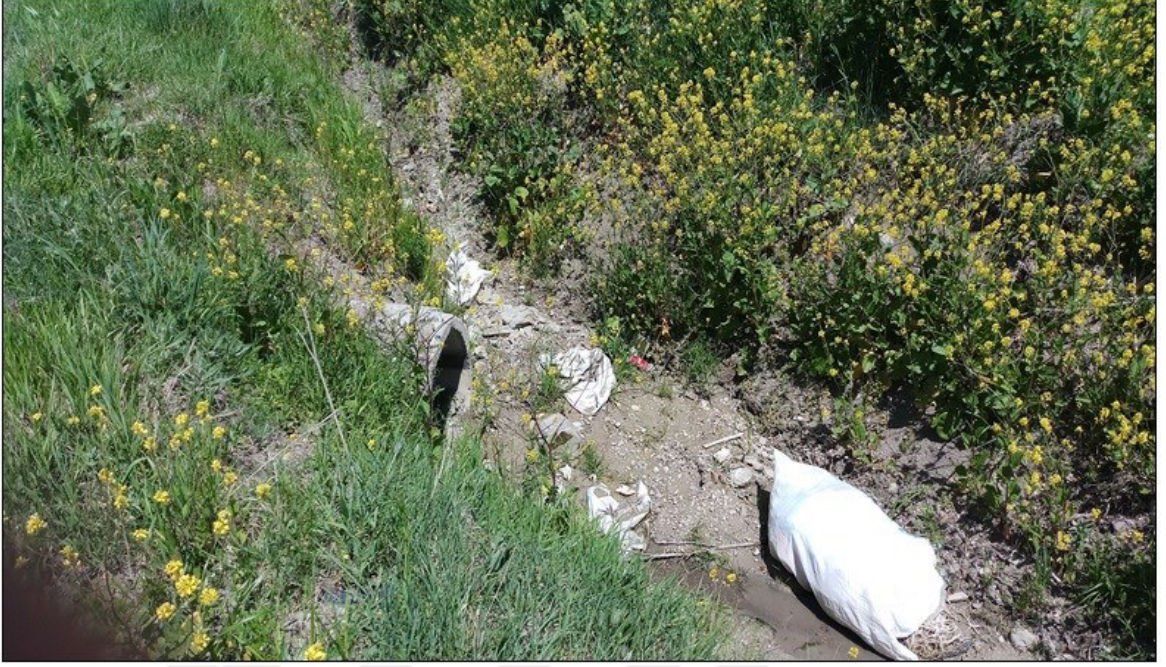
Şekil 2.65. Havza – Bafra yolu üzerinde mevsimlik bir akarsu olan Çorak Dere'nin tahliye borusu.

Sahadaki sürekli akarsuların vadileri nispeten daha derin ve taşıdıkları su daha fazla olduğu için yol geçişleri köprülerle sağlanırken, mevsimlik akarsuların yataklarında geçiş ise beton borular ve küçük menfezlerle sağlanmaktadır. Sahada küçük havzacıklarda aşırı yağışlar sonucu oluşan sel ve taşkın (flash flood) örnekleri bulunmaktadır. Bu dar su geçişleri aşırı yağışlar sonucu oluşacak yüksek debili akımlar sırasında katı yüklerle kolaylıkla tıkanabilmektedir. Ayrıca mevsimlik akarsu yataklarında da diğer akarsularda olduğu gibi beşeri atıklar dikkati çekmektedir (Şekil 2.65).

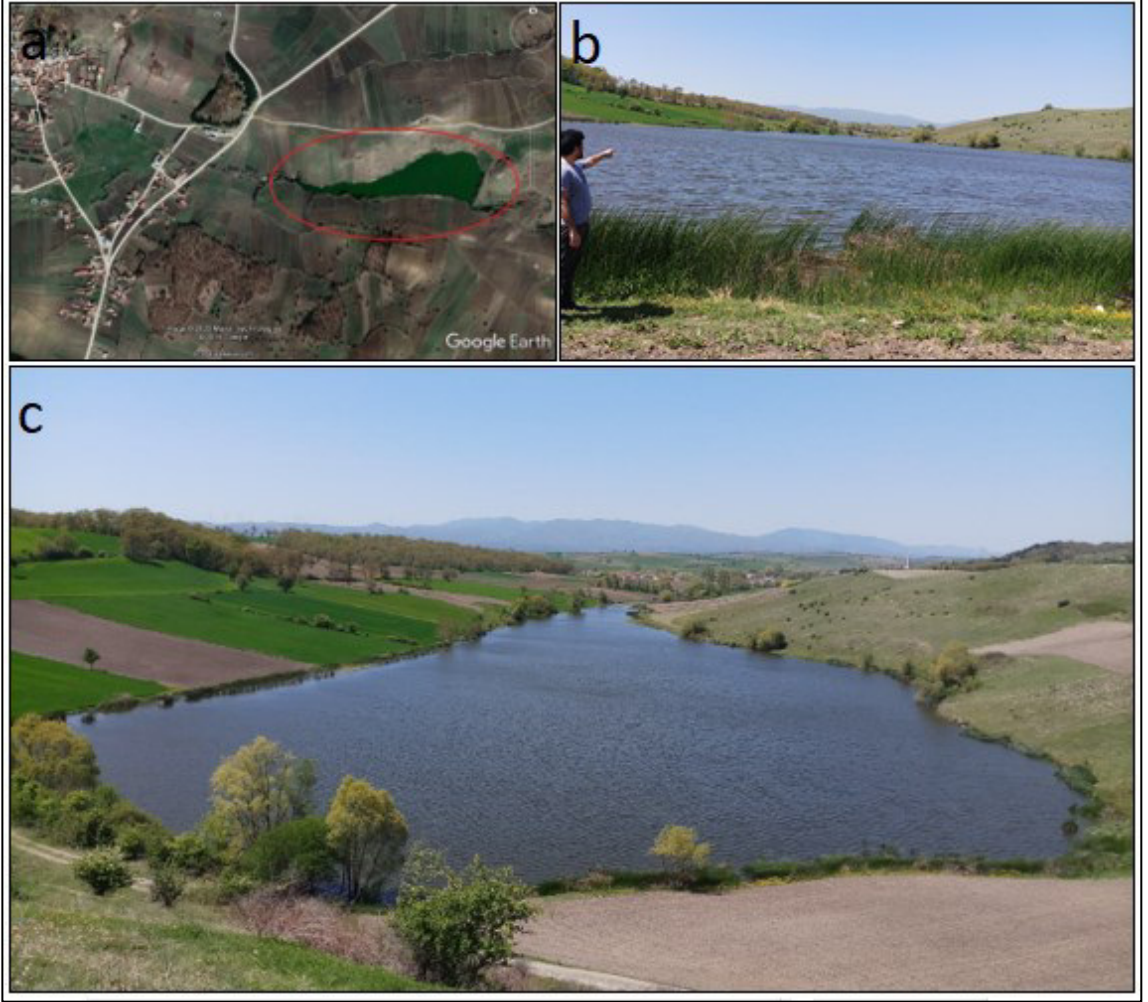
Şekil 2.67. Araştırma sahasının tek sürekli su kütlesi olan Kuş Konağı Göleti Arslançayırı Mahallesi yakınlarında bulunmaktadır. a) Kuşkonağı Göleti Google Earth görüntüsü. b) Kuşkonağı Göleti Silcan Deresi ve KAF üzerinde konumlanmıştır. c) Kuşkonağı Göleti'ne doğusunda yer alan Ortatepe üzerinden bakış.

İnceleme alanındaki tek gölet Arslançayırı köyü yakınında bulunan fakat idari olarak Kuşkonağı köyü sınırları içerisinde kalan sulama amacıyla yapılmış Kuşkonağı Göleti'dir (Şekil 2.67).

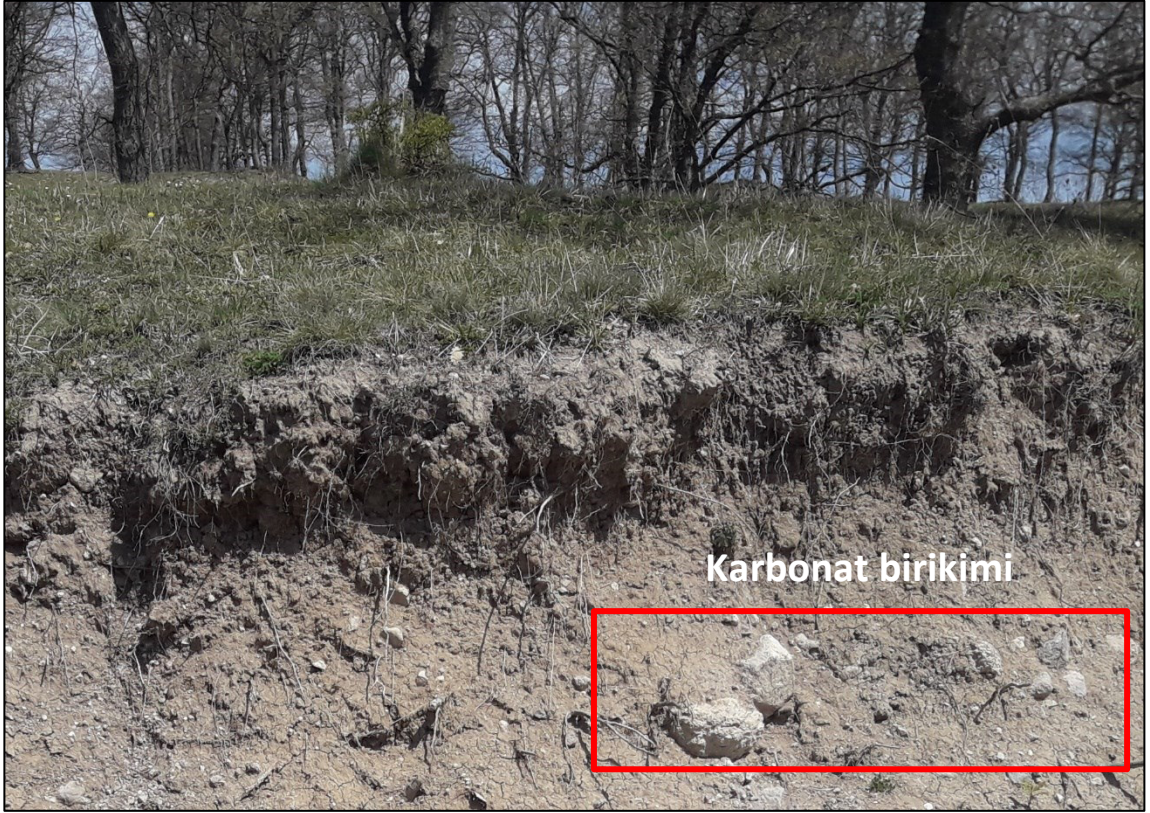
Şekil 2.70. Mısımlağaç Mahallesi yakınlarında yayılış gösteren kahverengi toprak profili.

kara iklimi ile yarı nemli Kuzey Anadolu iklimi arasında geçiş özellikleri gösteren alanlarda yaygındır. Organik madde içeriğine bağlı olarak kestane renkli de olabilirler, kestane renkli olduklarında B horizonunda fazla miktarda karbonat birikimi görülür (Atalay ve Mortan, 2003). Araştırma sahasındaki kahverengi toprakların B horizonunda da bezeler halinde karbonat birikimi gözlenmiştir (Şekil 2.70). Erinç (2002), bu karbonat birikiminin sahadan sahaya değişmekle birlikte 30-60 cm arasında görüldüğünü belirtmiştir. Araştırma sahası topraklarının % 92'sini oluşturan bu toprakların organik madde bakımından zengin olması ve yumuşak yapıları araştırma sahasının yoğun olarak tarım faaliyetlerine konu olmasına neden olmuştur.
