HAVZA (SAMSUN) DEPRESYONU'NDA DOĞAL AFET RİSK ANALİZİ

Doktora Tezi

SAMSUN
2021

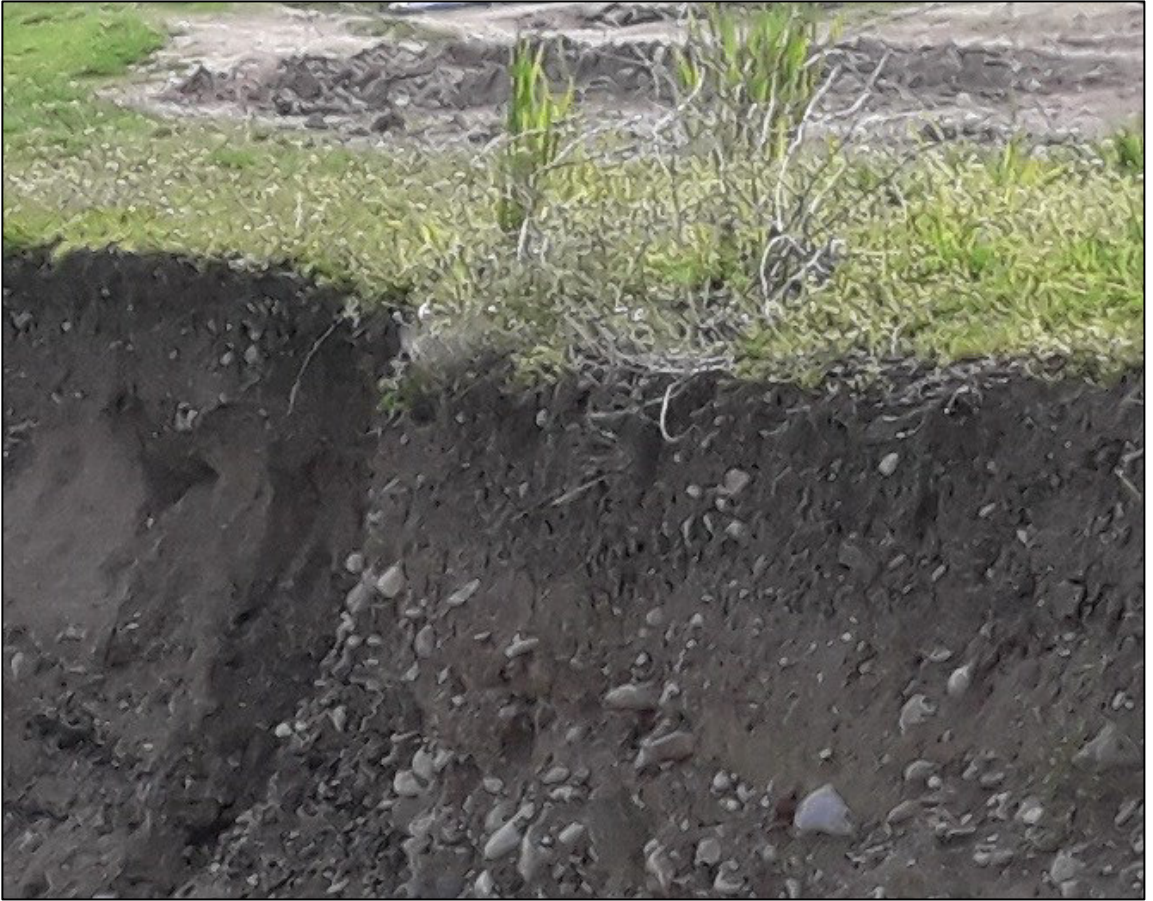
Şekil 2.71. Depresyon tabanında Değirmenüstü Mahallesi'nde yayılış gösteren alüvyal topraklar.

Alüvyal topraklar yerleşmelerde en sık tercih edilen yerler olmanın yanında tarımsal faaliyetlerin de en sık ve en verimli şekilde yürütüldüğü alanlardır. Beşeri etkinlikler açısından sahada büyük rağbet gören bu alanlar aynı zamanda taşkın ve deprem için de tehlikesi en fazla olan alanlardır. Bu konuya deprem tehlike ve taşkın duyarlılık analizi bölümlerinde de değinilmiştir.

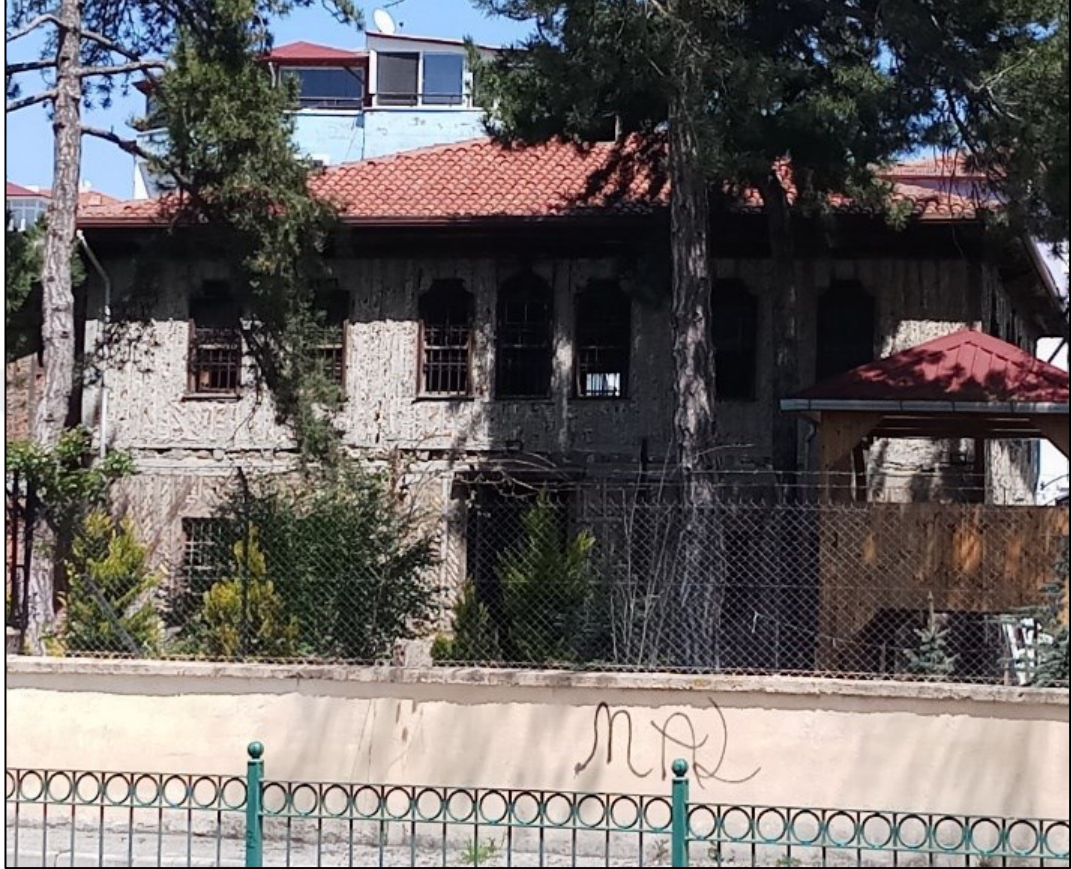
Araştırma sahasındaki şehir ve kır yerleşmelerinde eski, ağaç sütunlarla desteklenmiş kerpiç veya yığma tuğlalı yapılara sıkça rastlanmaktadır (Şekil 2.105). Bahsi geçen geleneksel yapıların çok azı aktif olarak kullanılmakla birlikte çoğunun artık kullanılmadığı, yapıların büyük çoğunluğunun betonarme olduğu görülmüştür.

Şekil 2.105. Bahçelievler Mahallesi'nde yığma tuğlalı geleneksel mimari örnekleri bulunmaktadır.

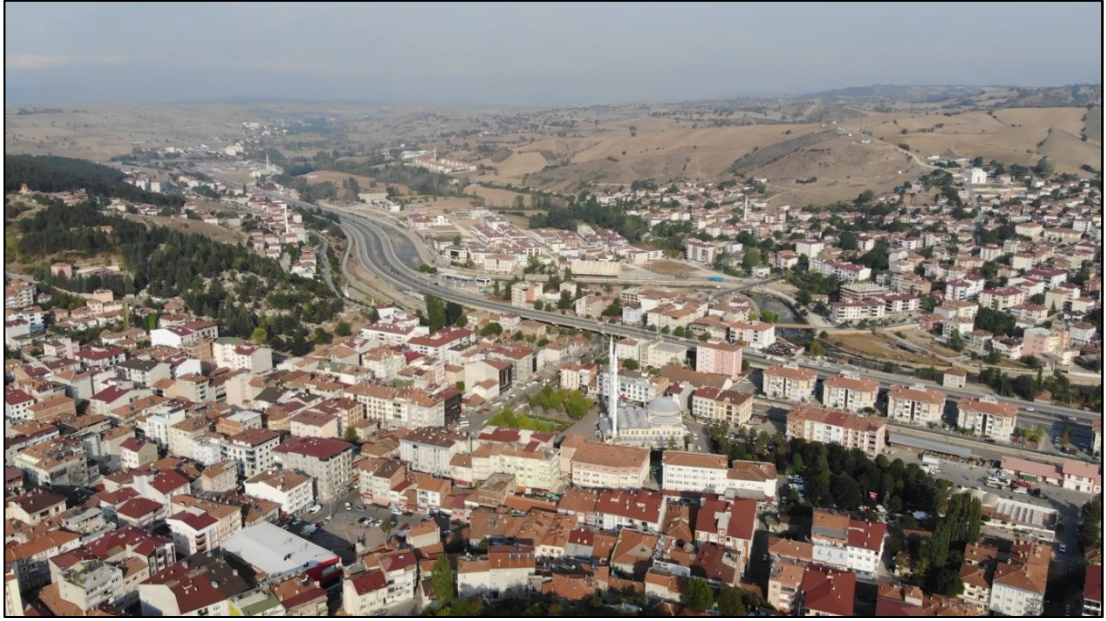
Nüfusun büyük çoğunluğunun akarsu boyu yerleşmelerde bulunması alüvyal zeminlerin yerleşim alanı olarak kullanılmasına neden olmuştur. KAF'ın saha içerisinden geçtiği ve tarihte bu yörede büyük depremlerin meydana geldiği dikkate alınmalıdır. Bilindiği gibi alüvyal zeminlerin gevşek yapılarına bağlı olarak sıvılaşma kapasiteleri yüksektir. Bu durum olası bir şiddetli depremde beklenenden fazla zarara neden olabileceği gibi taşkınlar için de büyük risk arz etmektedir (Şekil 2.106).

Şekil 2.106. Havza ilçe merkezinde alüvyal zeminli depresyon tabanı yoğun olarak yerleşmede ve diğer beşeri etkinliklerde kullanılmaktadır. Alüvyal zemin üzerinde yerleşim alanları dikkati çekmektedir. - Kuzeydoğuya bakış (Drone Çekim).Kaynak: <https://www.youtube.com/watch?v=Ac5H4--npac>

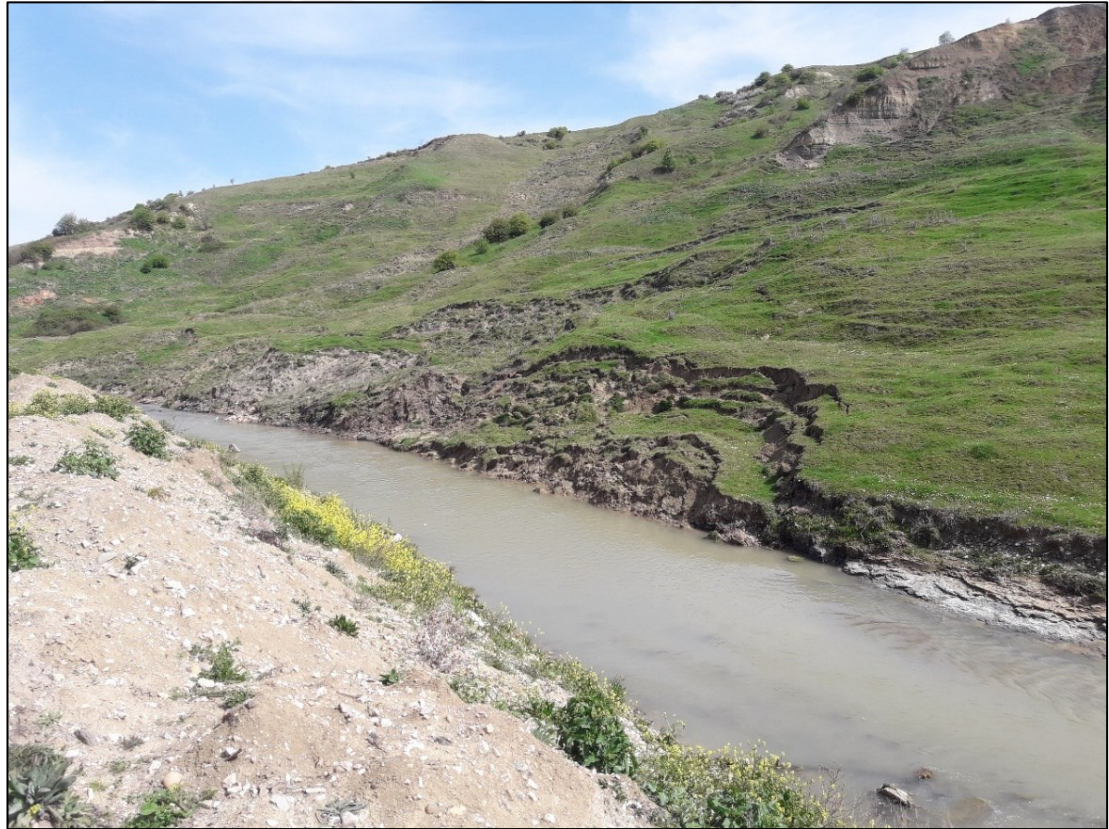
Şekil 3.7. Havza Depresyonu'nun kuzeydoğusunda bulunan bir heyelan sahasında yamaç topuğunun Tersakan Çayı tarafından aşındırılması ve tesviyesi.

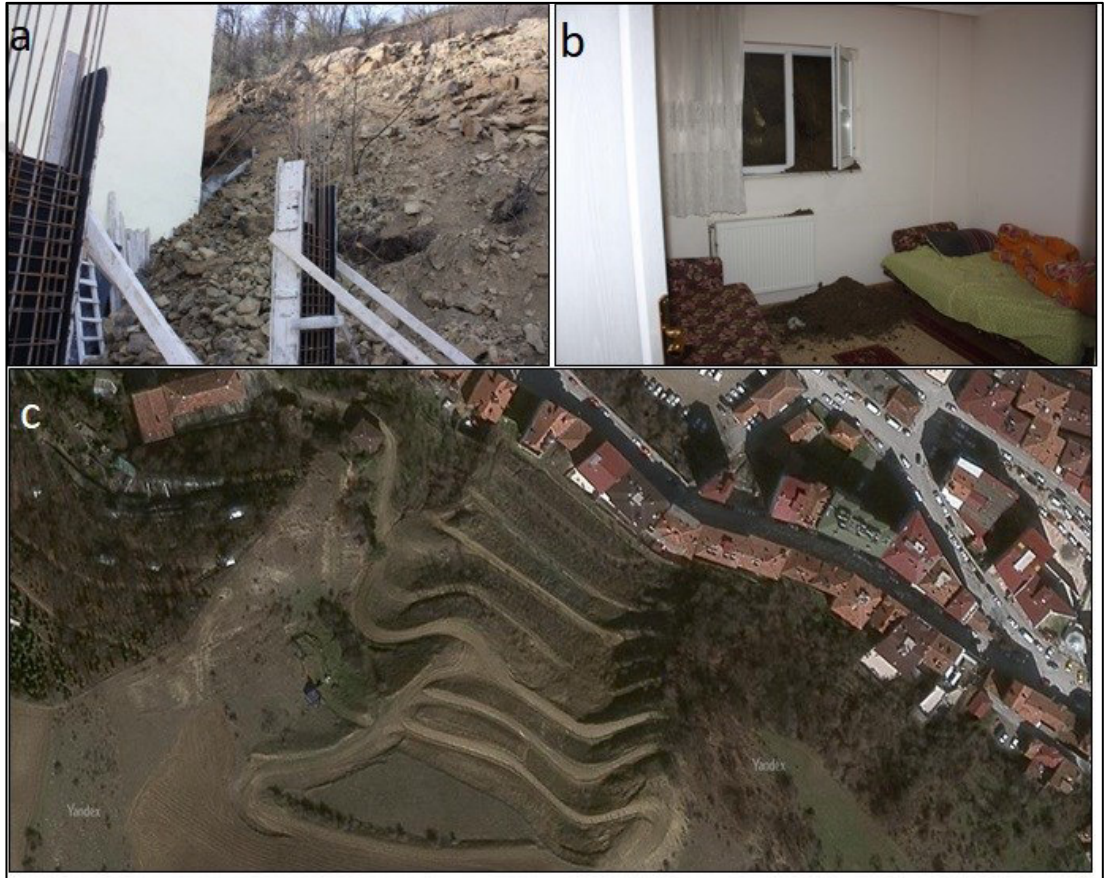
Şekil 3.8. Heyelanların araştırma sahasındaki yerleşim alanlarında da yıkıcı etkileri görülmektedir. a) İmaret Mahallesi Kazım Paşa Caddesi’nde yıkılan istinat duvarı ve toprak kayması. b) İmaret Mahallesi Kazım Paşa Caddesi’nde heyelan sonucu toprağın girdiği ev. Fotolar: Özgür Uyaroğlu c) Kazım Paşa Caddesi Heyelanı’nda yapılan teraslama çalışmasının uydu görüntüsü. Kaynak: <http://www.yandex.com/harita>

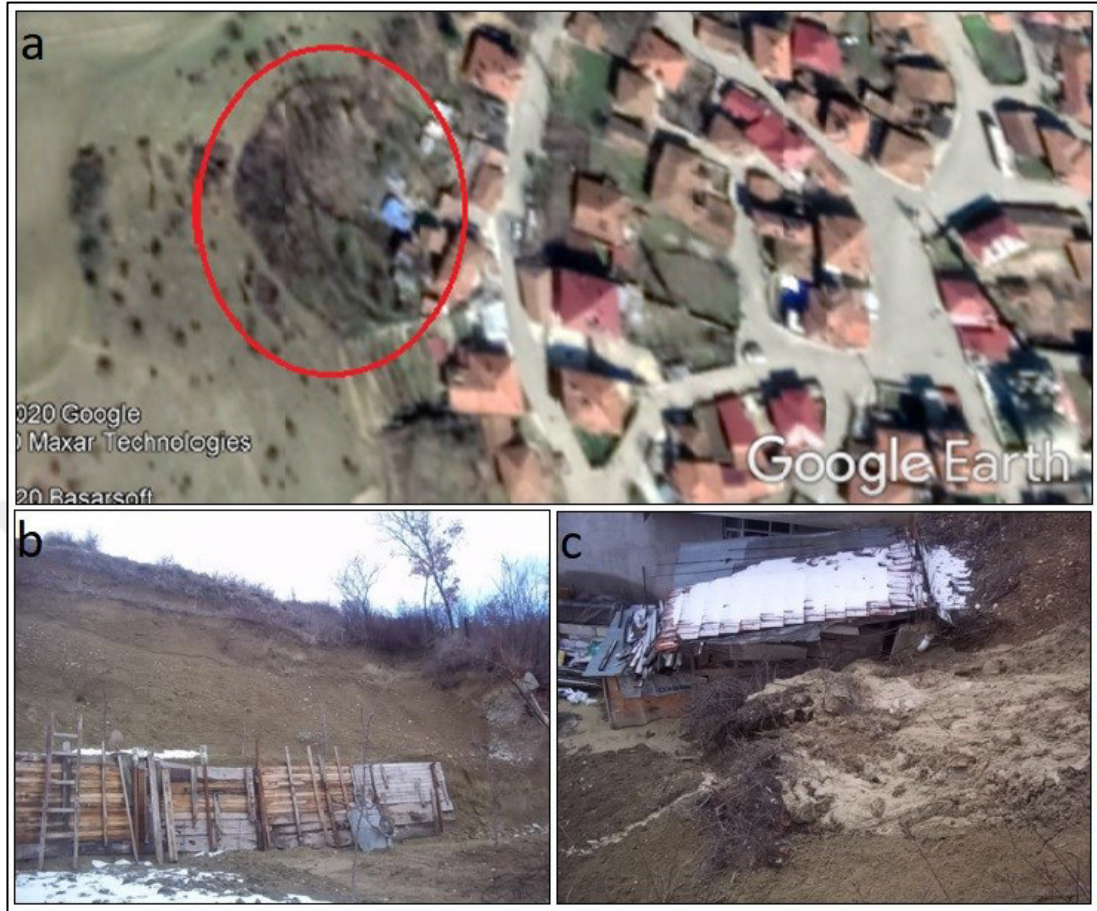
Şekil 3.9. Boyalıca Mahallesi'nde yerleşim alanına ulaşmış bir heyelan bulunmaktadır. a)Dairesel kayma tipi heyelan olan Boyalıca Mahallesi heyelanı yerleşim alanına kadar ulaşmıştır. b) Vatandaşlar kendi olanakları ile heyelanı engellemeye çalışmışlardır. b)Boyalıca heyelanının geldiği durum. Kaynak: AFAD Samsun İl Müdürlüğü, 2012

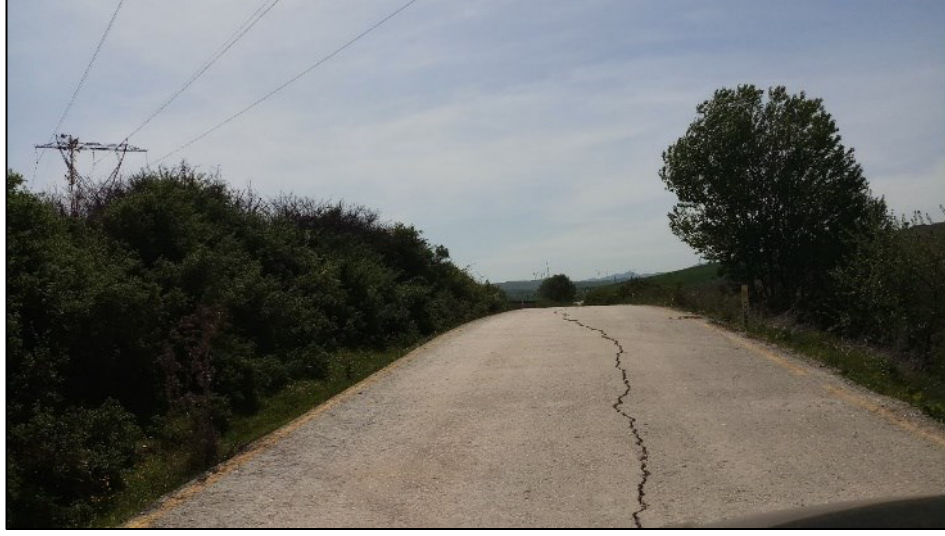
Şekil 3.10. Pınarçay Mahallesi ile Havza ilçe merkezi arasındaki yolda akmaya bağlı olarak uzunca çatlaklar oluşmuştur.

Köy Deresi, Sıtmapınar Deresi, Oluklueşme Deresi, Çorak Dere ve Çayırözü Deresi'nin muhtelif kesim lerindeki yamaçlarda akma ve sığ heyelanlar ve etkileri arazi çalışmaları sırasında gözlemlenmiştir. Havza ilçe merkezi ile Pınarçay, Mürsel, Aşağı Yavucak ve Yukarı Yavucak Mahalleleri arasındaki heyelan alanlarında bulunan yollarda sığ heyelan alanları üzerinde uzunca çatlaklar ve kot farkı dikkati çekmektedir (Şekil 3.10).

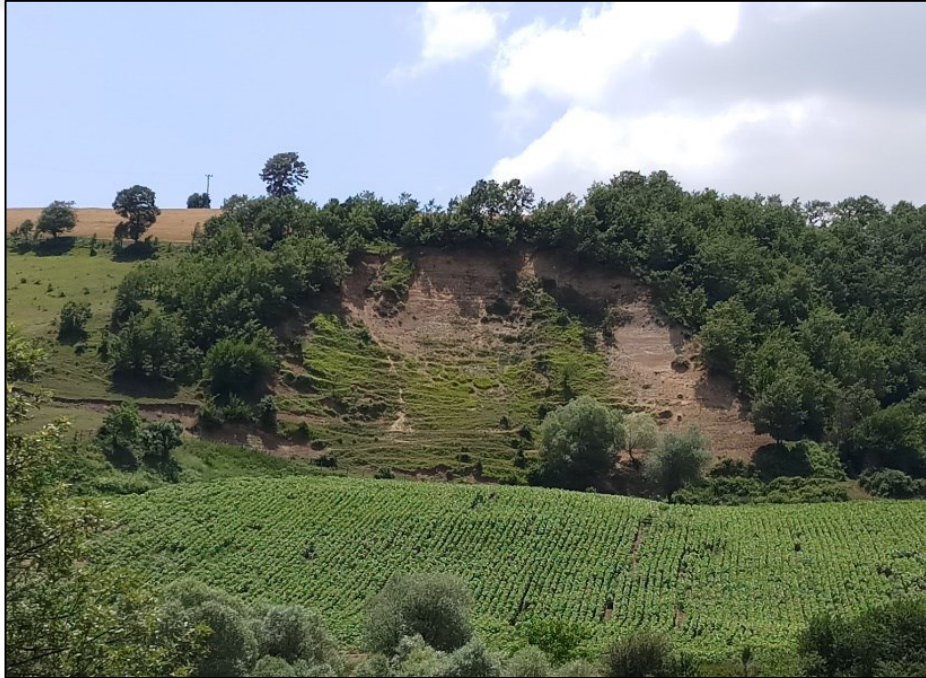
Şekil 3.11. Yağbasan Tepesi yakınlarında yol yarmasında gelişen bir heyelan bulunmaktadır.

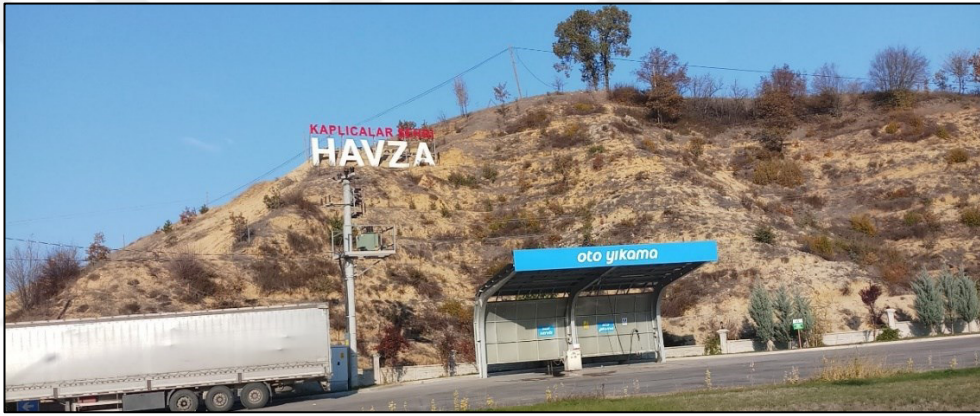
Sahada çok sınırlı bir alanda erozyonu önlemeye yönelik teraslama ve ağaçlandırma çalışması gözlemlenmiş, başka örneğine rastlanmamıştır (Şekil 3.13)

Şekil 3.13. Havza şehri güney girişinde sınırlı bir alanda erozyon önleyici tedbir alınmıştır.

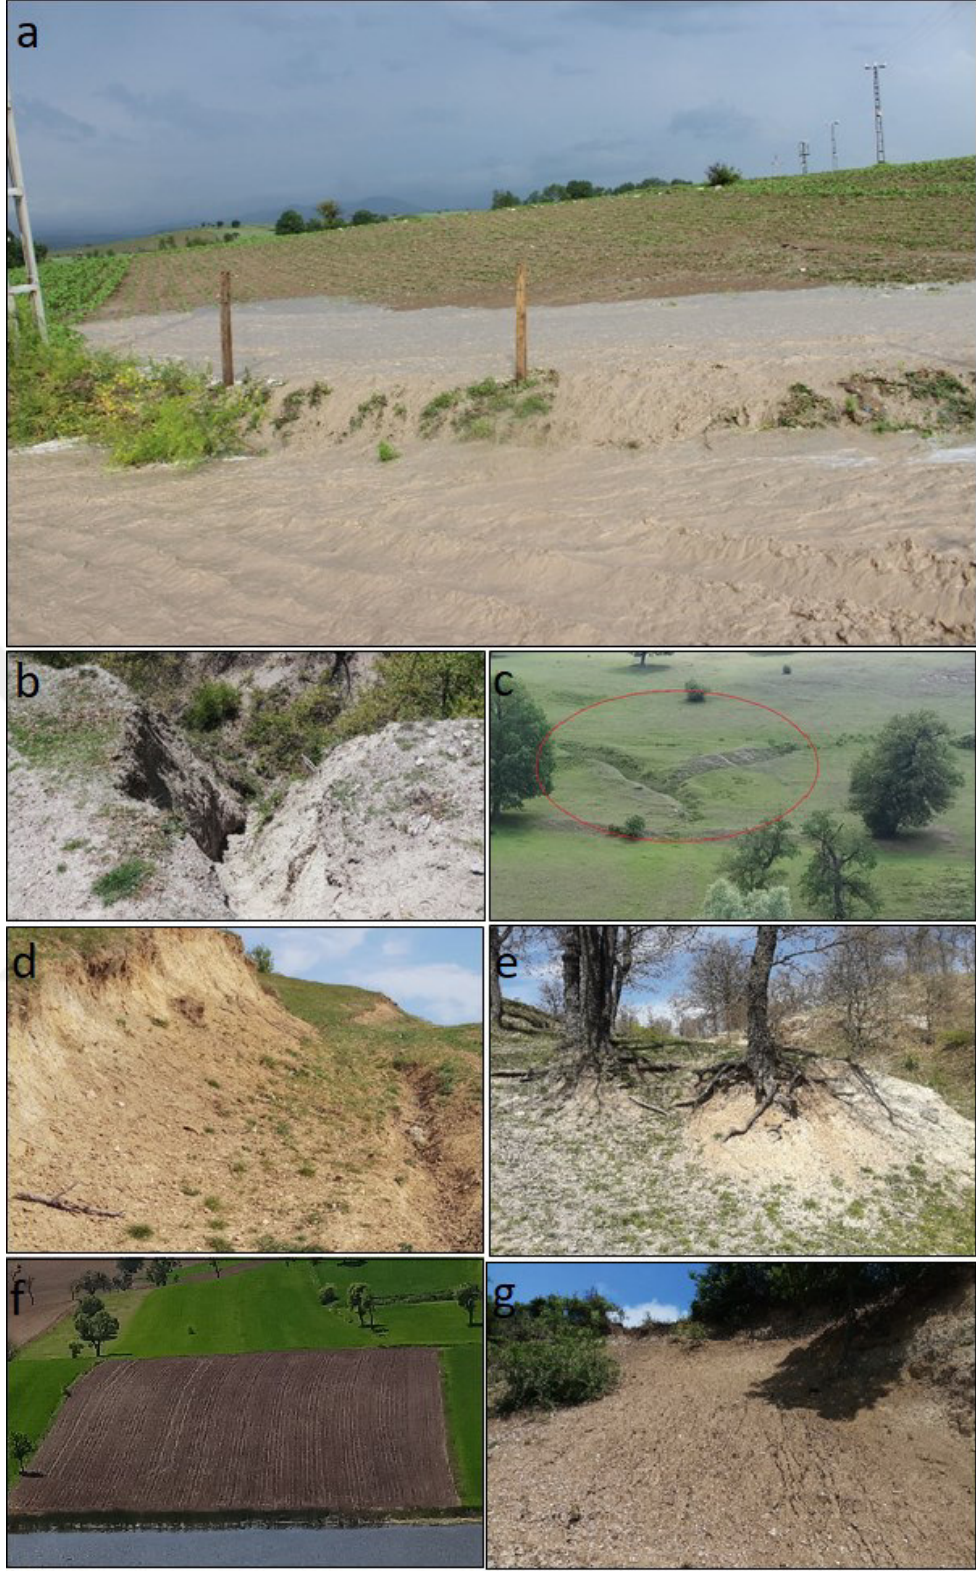
Şekil 3.14. Havza Depresyonu'nda gözlemlenen erozyon türleri. a) Mısımlağaç Köyü yakınlarında 6 Mayıs 2015'te aşırı yağışlar sonrası ormansızlaşmanın da etkisiyle tarım alanlarında gelişen yüzey akışı ve erozyonu (selinti) Foto: Özgür Uyaroğlu b) Havza Depresyonu'nun kuzeyinde Arslançayırı Mahallesi yakınlarda yarıntı erozyonu. c) Silcan Deresi vadisi yamacında, Ereli Mahallesi yakınlarında yarıntı erozyonu. d) Yukarı Yavucak Mahallesi kuzeyinde oluk erozyonu örneği. e) Şeyhsafi Mahallesi yakınlarında erozyona bağlı olarak ortaya çıkmış ağaç kökleri. f) Kuşkonagi Gölleti kıyısında eğim doğrultusunda sürülmüş bir tarım alanı. g) Mendufiye Deresi vadisinde yüzey erozyonu.

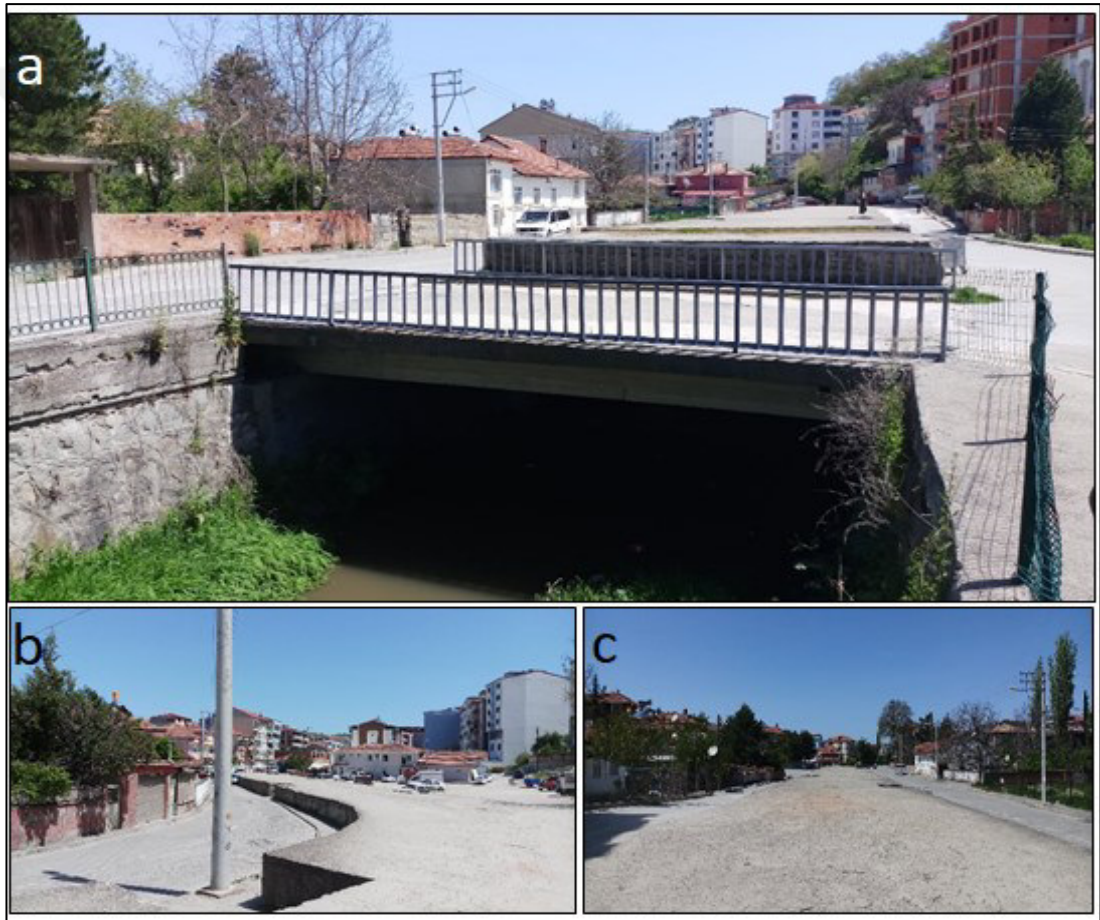
Şekil 3.15. Çayırözü Deresi'nin şehir içindeki 900 m'lik bölümünün üzeri kapalı durumdadır. a) Çayırözü Deresi'nin üstü kapalı bölümünün başlangıcı. b) Çayırözü Deresi'nin üzeri kapalı bölümü ile yol arasında kot farkı bulunmaktadır. c) Çayırözü Deresi'nin üzeri kapalı bölümünün büyük kısmı herhangi bir amaçla kullanılmamaktadır.

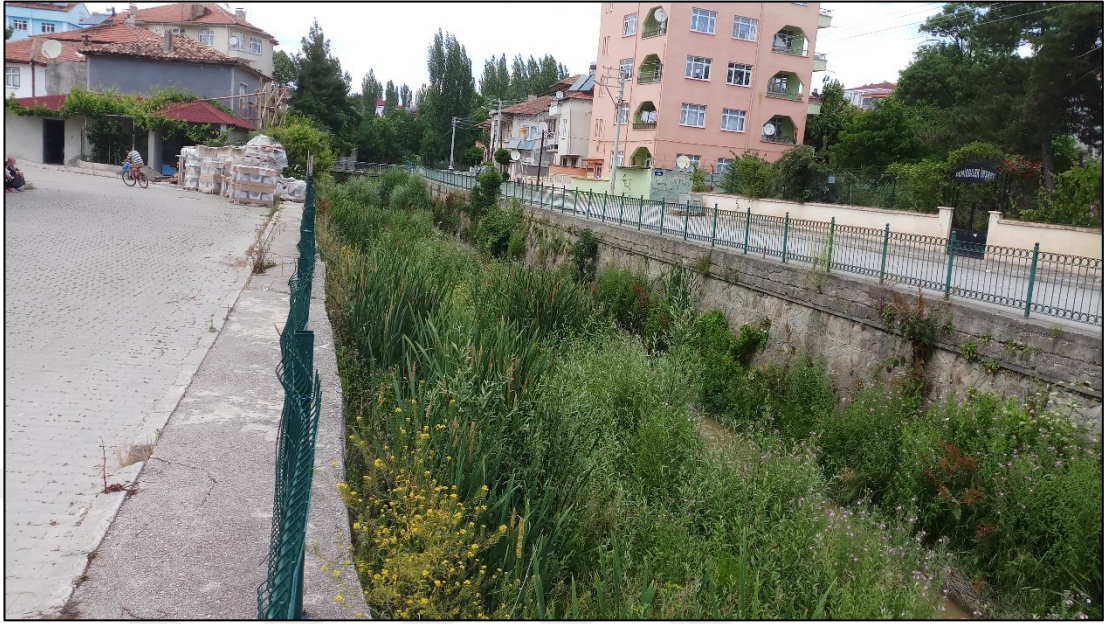
Hacı Osman Deresi olarak bilinen Çayırözü Deresi daha önceden ıslah edilmiş, seddeler oluşturulmuş ve akarsuyun şehir merkezini betonarme bir zemin üzerinden geçmesi sağlanmıştır. Fakat bu betonarme zemin zamanla akarsuyun yukarılarından

getirdiđi alüvyal malzeme ve bilinçsizce dere yatađına atılan molozlar ve diđer atıklarla kaplanmış, bu birikintiler üzerinde çeşitli ot ve çalılar geliřmiştir (Şekil 3.16).

Şekil 3.16. Bahçelievler Mahallesi'nde Çayırözü Deresi'nin yatađı 2020 haziran ayı itibariyle alüvyal malzeme ve bitki örtüsü ile kaplanmış durumdadır.

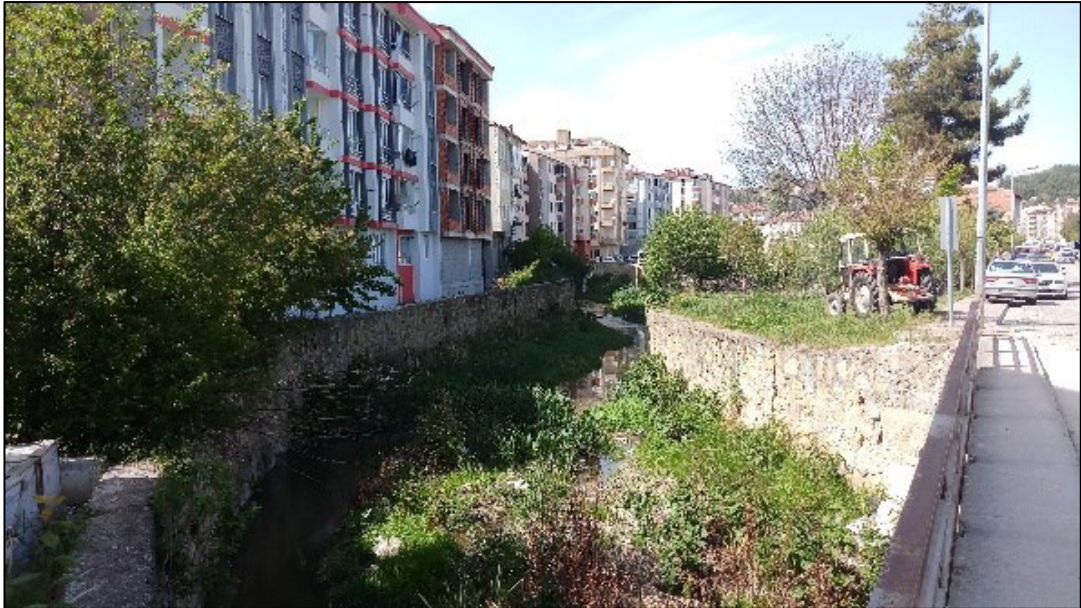
Dere tabanında oluşan ekosistemin mahalle sakinlerini de rahatsız ettiđi tespit edilmiştir. Nitekim mahalle sakinleri çevrede yılanlar görüldüğünü ayrıca derenin kötü kokular yaydığını belirtmişlerdir. Bu durum şehir içindeki yatak boyunca (üstü açık bölümde) gözlenmiştir (Şekil 3.17).

Şekil 3.17. İcadiye Mahallesi'nde Çayırözü Deresi'nin mansap kısmı yakınlarında akarsu yatađında alüvyal malzeme ve bitkiler bulunmaktadır.

Dere yatağını daraltan bu durum, olası bir aşırı yağış halinde taşkın ihtimalini arttırmaktadır. 2016 yılı ocak ayında bu bölümde su tehlikeli seviyelere ulaşmış, muhtemel taşkın belediye ekiplerinin çabalarıyla engellenmiştir (Şekil 3.18).

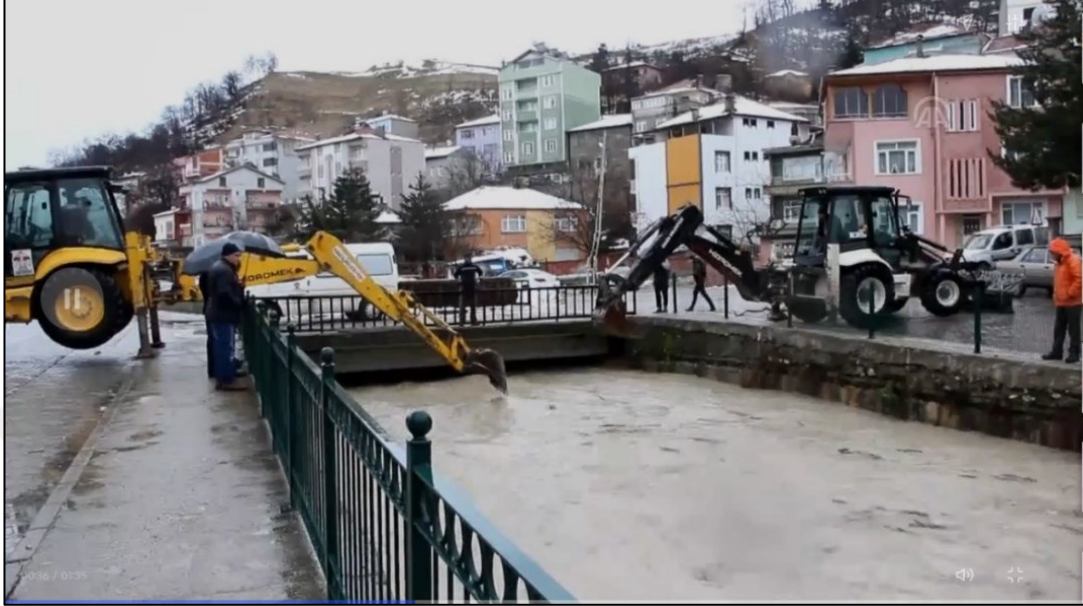
Şekil 3.18. Çayırözü Deresi üzerindeki üstü kapalı bölümün başlangıç kısmında ocak 2016'da aşırı yağışlar sonucu oluşan su seviyesi ve belediye tarafından gerçekleştirilen temizlik çalışmaları
Kaynak: Anadolu Ajansı

Zeybek (1998), 22 Mayıs 1998 'de Havza ilçe merkezinde meydana gelen sel ve taşkın felaketinin oluşumunda Çayırözü Deresi'nin üzeri kapalı olan kısmının özellikle ağaç gövde ve dallarıyla kısa sürede tıkanmış ve bu durumun taşkın oluşumunu tetiklediğini belirtmiştir. Çalışmada asıl tetikleyicinin bu tıkanma olduğu fakat Havza ilçe merkezinde o gün çok yüksek olmayan yağış değerlerinin Çayırözü havzasının yukarılarındaki köylerde çok yüksek olmasının ve uzun bir süreç olan ormansızlaşmanın da etkili olan faktörlerden olduğunu belirtmiştir. Taşkın oluşumundan sonra özellikle dere boyu konumlanmış ve yatağa çok yakın olan binaların suyu eğim doğrultusunda kanalize ederek süreci kolaylaştırdığı, artık yatak dışında akışına devam eden derenin Tersakan Çayı'na katıldığı aşağı kesimlerinde (25 Mayıs ve İcadiye Mahallelerinde) büyük bir taşkın meydana geldiği bildirilmiştir. Bu afette can ve mal kayıpları meydana gelmiştir.

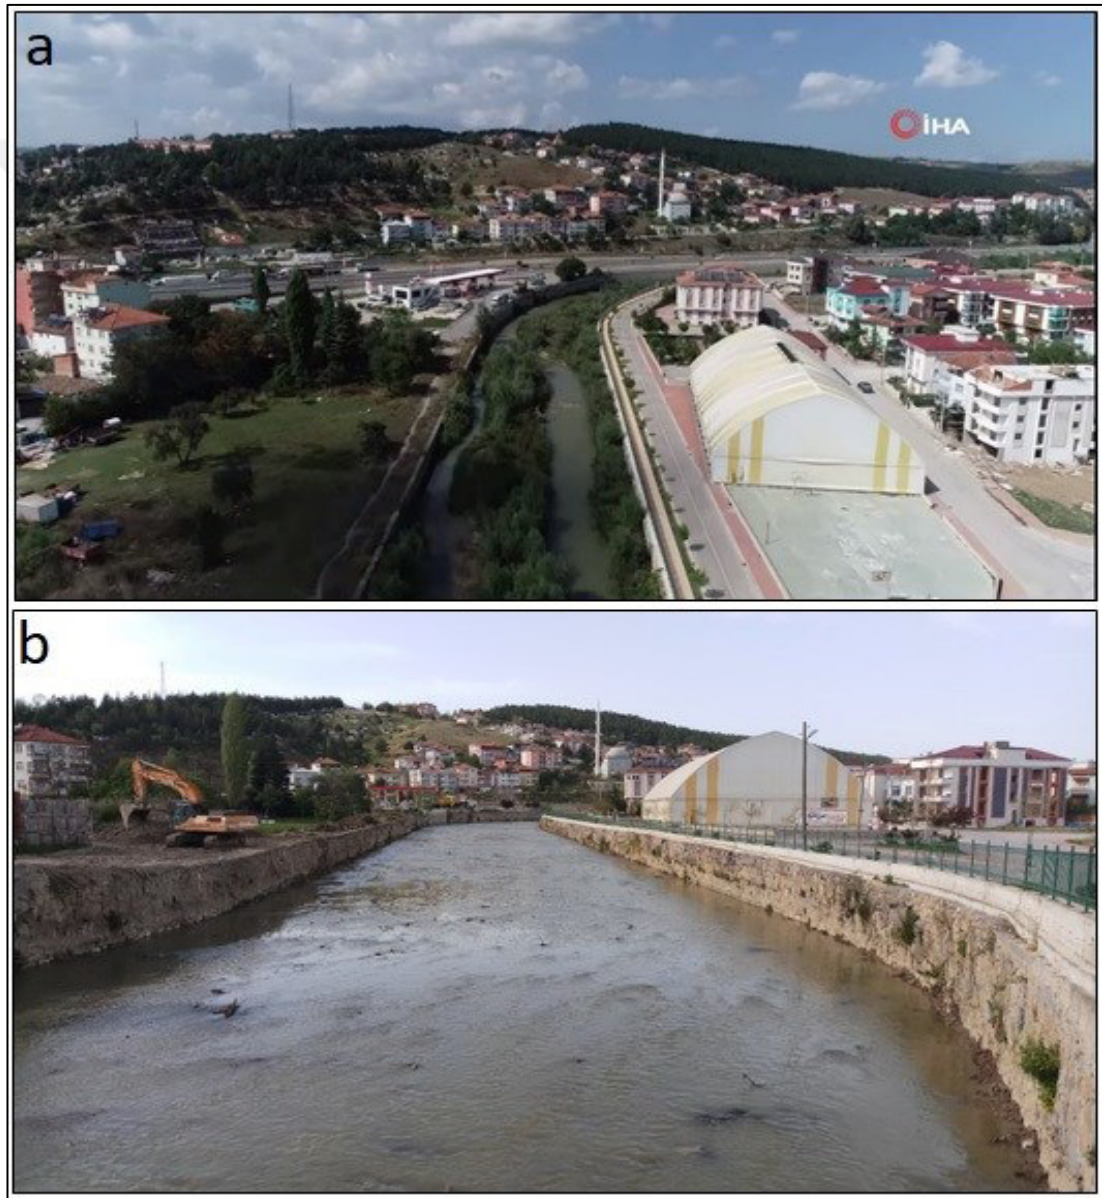
Şekil 3.20. Zaman içerisinde alüvyal malzeme ile kaplanan Tersakan Çayı yatağının şehir içinde kalan bölümünde temizlik çalışması yapılmıştır. a) 31 Ağustos 2019 tarihinde ilçe merkezinde Tersakan Çayı yatağı (Drone çekim).Kaynak: İhlas Haber Ajansı b) 2020 yılı nisan ayında Tersakan Çayı yatağında DSİ 7. Bölge Müdürlüğü tarafından temizlik çalışması yapılmıştır (Foto: 12 Mayıs 2020).

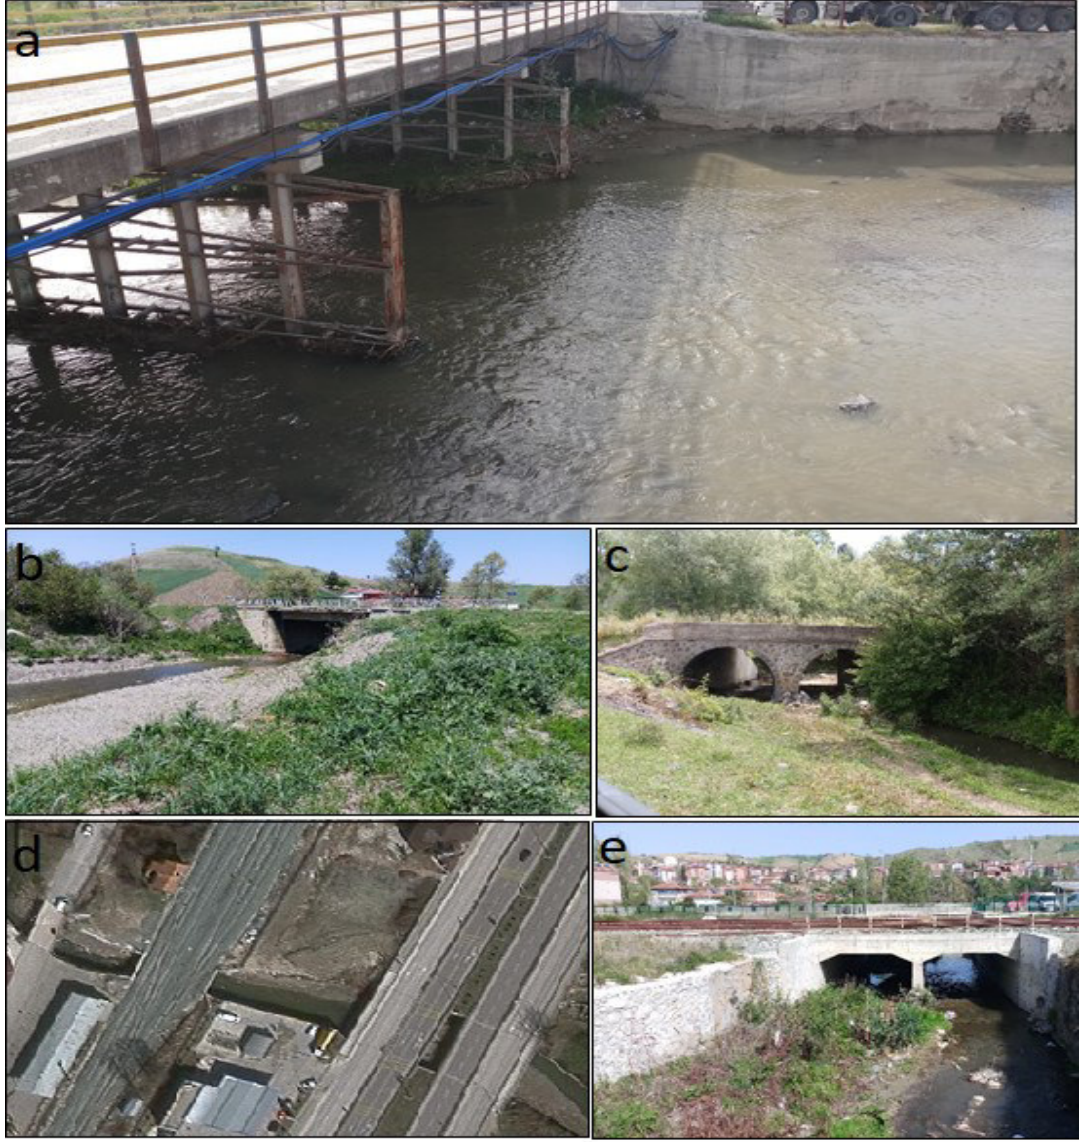
Şekil 3.21. Araştırma sahasında bulunan bazı köprüler.a) Havza ilçe merkezi ana girişinin karşısında Değirmenüstü Mahallesi'ne geçişi sağlayan köprünün ayakları. b) Şeyhsafı Mahallesi yolunda bulunan köprü ve yatağı daraltması. c) Ereli Mahallesi'ne Silcan Deresi'nden geçişi sağlayan köprü ve ayağı. d) Çayırözü Deresi üzerinde mansap yakınlarında bulunan köprülerin Yandex uydu görüntüsü. e) Samsun- Amasya- Sivas Demiryolu üzerinde yer alan ve ayağı dere yatağının ortasında bulunan köprü.

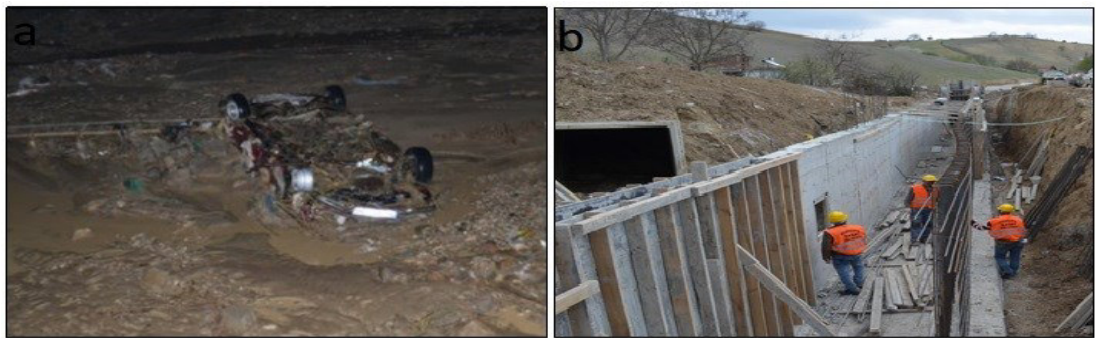
Şekil 3.22. Sahada küçük havzalarda da sel ve taşkınlar oluşabilmektedir. 2015 yılında meydana gelen selde Tersakan Çayı yatağına sürüklenen otomobil (Haberler, 2015). 2017 yılında Hamza Deresi'nde yapılan ıslah çalışmaları (SASKİ, 2017)

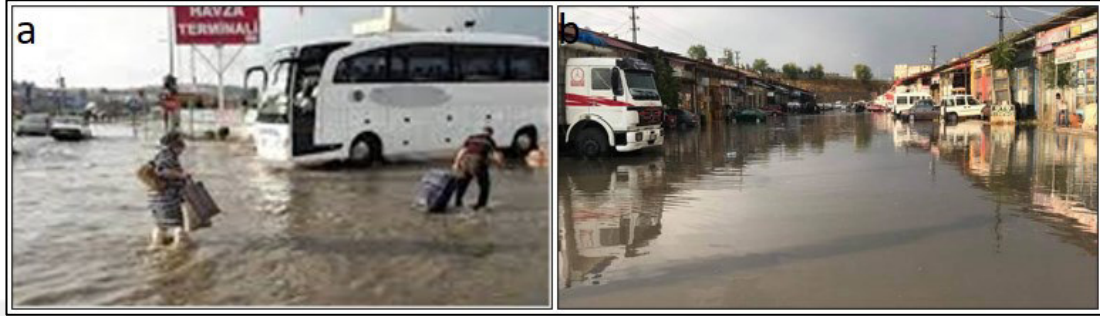
Şekil 3.23. 17/07/2018 tarihinde 1 saat aralıksız sağanak yağış sonrası şehirde pek çok alan sular altında kalmıştır. a) Otobüs terminali çevresi su altında kalan alanlardandır. b) Sağanak sonrası küçük sanayi sitesi (Samsunhaberhatti, 2018).

Araştırma sahasında akarsu drenajından bağımsız şekilde de su baskınları gerçekleşebilmektedir. 17.07.2018 tarihinde 1 saat aralıksız sağanak yağış sonrası depresyon tabanında yer alan Samsun-Ankara karayolunun bir bölümü, Şehirlerarası Otobüs Terminali çevresi ve küçük sanayi sitesinin de arasında bulunduğu pek çok alan sel ve sevelan sular altında kalmıştır (Samsunhaberhatti, 2018)(Şekil 3.23).

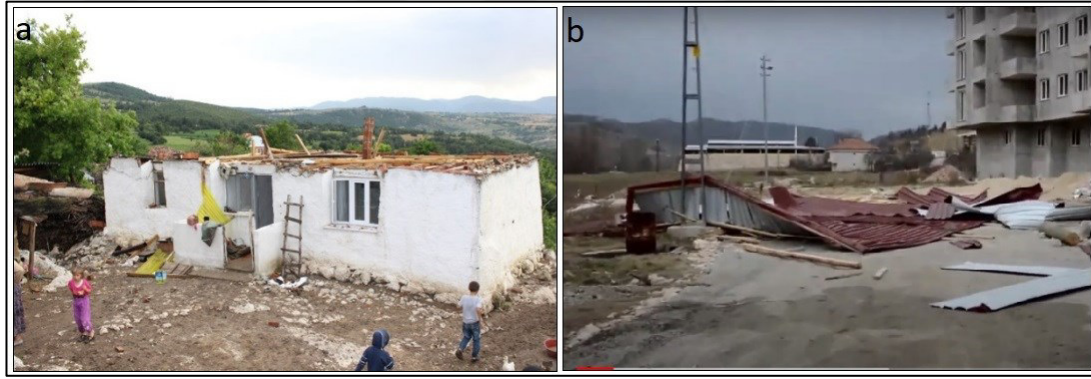
Şekil 3.24. Araştırma sahası ve çevresi dönem dönem fırtınalardan etkilenmektedir. a) 27 Haziran 2014 tarihinde meydana gelen fırtınada Kayabaşı Mahallesi’nde çatısı uçan ev. b) 2019 yılında gerçekleşen fırtınada meydana gelen hasarlardan biri. (Havza25mayıs, 2019)

23 Aralık 2019 tarihinde gece saatlerinde meydana gelen fırtına, özellikle Havza ilçe merkezinde bulunan Boyalıca Mahallesi’nde etkili olmuş inşaat halinde bulunan evlerin çatılarını uçurmuştur. Afette araştırma sahası içerisinde can kaybı ve yaralanma olmamış, maddi hasarla atlatılmıştır. Aynı fırtınada komşu ilçe Vezirköprü’de bir kulübenin üzerine ağaç devrilmesi sonucu bir kişi hayatını kaybetmiştir (CNN Türk, 2014) (Şekil 3.24b).
