T.C.
ONDOKUZ MAYIS ÜNİVERSİTESİ
LİSANSÜSTÜ EĞİTİM ENSTİTÜSÜ
İNŞAAT MÜHENDİSLİĞİ ANA BİLİM DALI

ORTA KARADENİZ BÖLGESİ SAHİL İLLERİNDE RESTORASYON
AŞAMASINDAKİ BAZI TARİHİ YAPI HARÇLARINDAN GENEL HARÇ
ÖNERİLERİ GELİŞTİRİLMESİ

Doktora Tezi

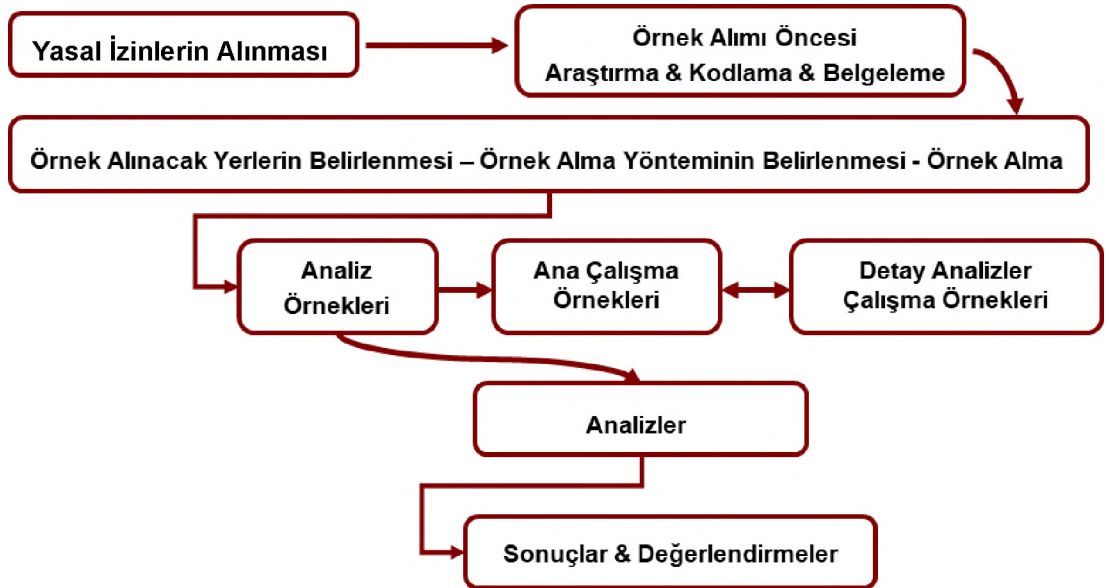
Şekil 1.1. İncelemelerde yöntem diyagramı

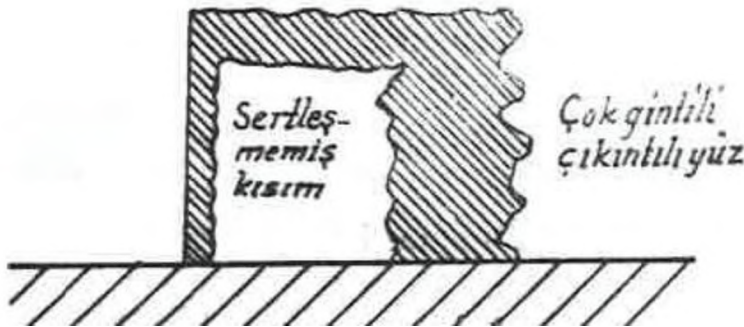
Şekil 3.4. Hava kireci kullanılarak yapılmış bir tür kalın sıvada kabul oluşumu ve sertleşmemiş kısım (Durmaz, 2019)

kalırsa yavaş yavaş sertleşir ve fabrikasyon tepkimesinin aksi bir reaksiyonla kalsiyum karbonata dönüşür. Bu dönüşüm hacim artışı ile meydana gelir. Eğer yağlı kireç saf olarak kullanılmış olsaydı bu kabarma eski kagir yapıları bile parçalamaya kafi gelirdi fakat bu kireç kum ile karıştırılırsa yani bir harç yapılırsa kabarmanın tesiri azalır. Kireç hamurunun karbonatlaşmasının kütleinin dışından içine doğru meydana geldiğini, zamanla ilerlediğini, bu ilerlemenin yüzeyin perdahı arttıkça azaldığını ve böylece ilerleme hızları oranının 1 ila 5 arasında gerçekleştiğini göstermiştir. İlerleme hızları oranının değişik olması, kirece tesir eden asit karbonik ile yüklü hava ve yüzey perdahlı ise bir çeşit kabuk meydana gelmesiyle açıklanabilir. Çok kalın harçlı duvara sahip eski yapılarda (Romalıların yapılan ve birkaç asırlık tahkimatlar) plastikliğini muhafaza etmiş ve katılaştığını tamamlamamış harç kısımlarına rastlanmaktadır (Şekil 3.4). Geçen zamana rağmen hava, bu kalın kütlelerin içine nüfuz edememiştir. Buradan şu sonuca varılır; yağlı kireç kullanarak örülen kagir yapılarda harç çok kalın yapılmamalıdır ve yüksek dozajlı harç da kullanmamalıdır (Durmaz, 2019).

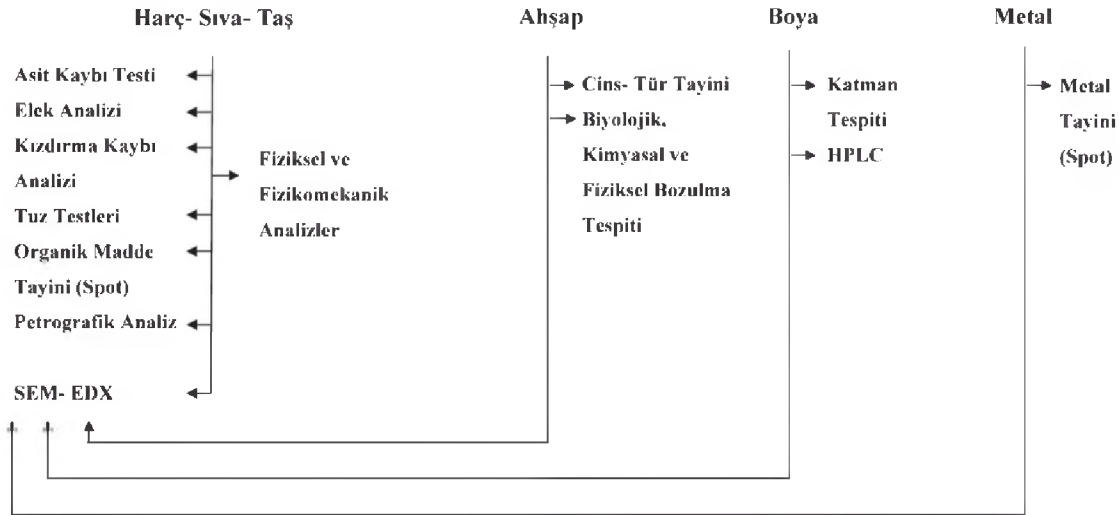
Şekil 4.1. Cinslerine göre yapı malzemelerine uygulanan test ve analizler (Alkan vd., 2009)

Yapılacak deneysel çalışmalarda elde edilecek bilgiler ışığında çeşitli karışımlarda hazırlanan harçların fiziksel, kimyasal, mekanik özellikleri ortaya çıkacak ve bu harçların çevresel koşullara dair dayanıklılığı tespit edilmesine yardımcı olacaktır. Cinslerine göre yapı malzemelerine uygulanan test ve analizler Şekil 4.1.'de gösterilmektedir.

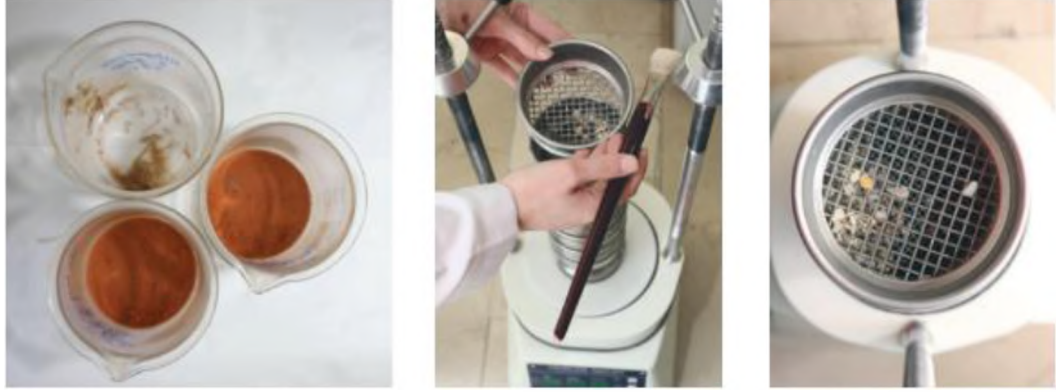
Şekil 4.2. Asit kaybı analizinden sonra kurutulmuş ve elenerek boyutlarına göre ayrılan örnekler (Alkan vd., 2009)

Asit kaybı analizinden çıkan örnek kurutulduktan sonra elek analizine tabi tutulur. Örneklerin asitle muamele sonrasında kalan kısımları elenir ve stereo mikroskop altında incelenip bu örneklerin karbonatlı agregaları dışında kalanları ve bunların oranları tespit edilmeye çalışılır. Asit kaybı ve kalsinasyon işlemleri, örneklerin içerisindeki kalsiyum karbonatlı agrega ve bağlayıcı oranları değerlerine ulaşmasını sağlar. Asit kaybı analizinden sonra kurutulan ve elenerek boyutlarına göre ayrılan örnekler Şekil 4.2.'de gösterilmektedir.

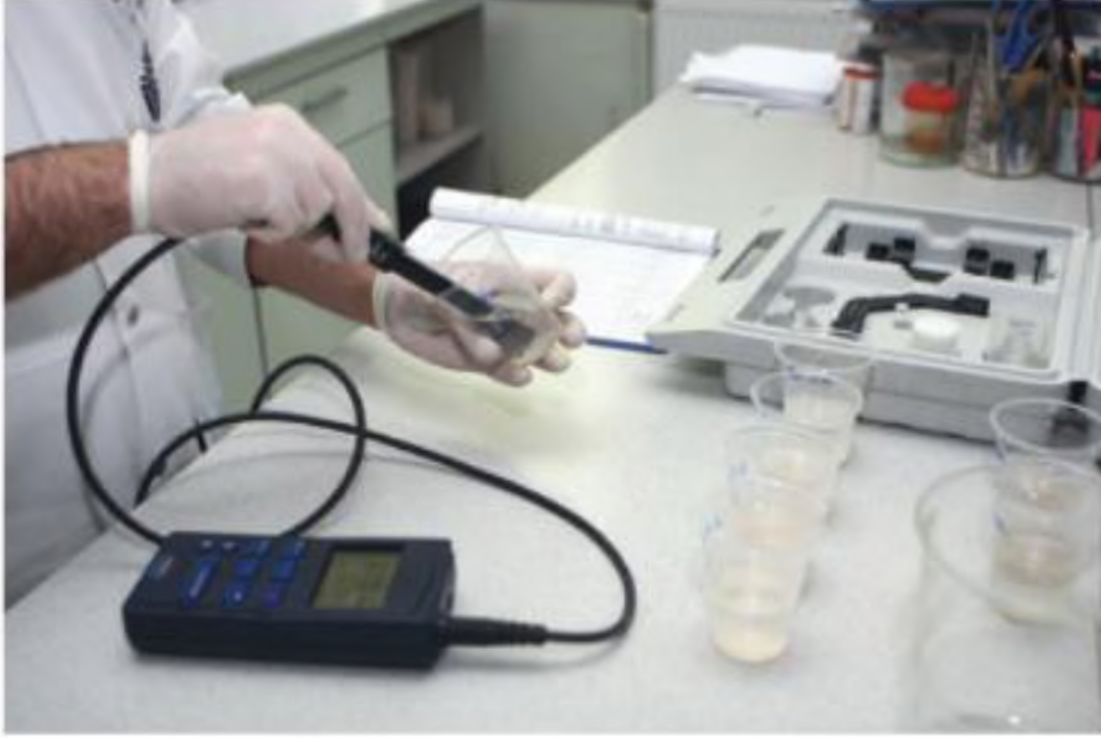
Şekil 4.3. İletkenlik ölçümü (Alkan vd., 2009)

Puzolanik aktiviteyi belirlemek amacıyla yapılan elektrik iletkenliği ölçümüne dayanan deneyler hızlı ve dolaylı bir yöntemdir. Deneyde, $40 \pm 1^\circ\text{C}$ 'lik referans kireç çözeltisinin elektrik iletkenliği ile aynı karışıma 5 gram deney malzemesi ilave edildikten sonraki elektrik iletkenliği mS/cm (mili Siemens/cm) ölçülür. Araştırmalarda tavsiye edilen değerlendirme kriterlerine göre elektrik iletkenliği farkı 0,4 mS/cm'den fazla ise malzeme puzolanik olarak kabul edilmektedir. Analiz metodu standartlaşmamıştır, özellikle puzolanik aktivite çalışmalarında hızlı sonuç alınması amacı ile yaygın olarak uygulanmaktadır. Puzolanik aktivitenin belirlenmesi için elektrik iletkenliği ile birlikte pH ölçümlerinin de eşzamanlı olarak yapılması, özellikleri test etme bakımından yararlıdır (Hürata vd, 2017). İletkenlik ölçümü yapılma yöntemi Şekil 3.3’de gösterilmektedir.

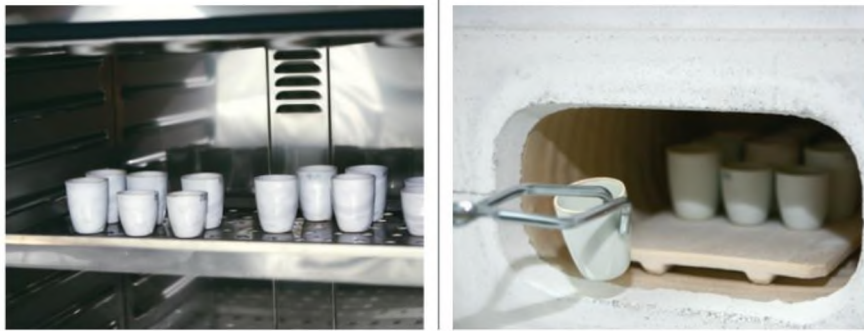
Şekil 4.4. Solda örneklerin 105 °C'deki etüvde kurutulması, sağda kül fırınında 550 °C ve 1050 °C'de bekletilmesi (Alkan vd., 2009)

Tarihi yapılardan alınan harç örneğinin içerdiği CaCO₃ miktarının hesaplanması; tarihi yapılardan alınan harç örneğinin içerdiği nemi (105 °C), organik madde miktarı ile molekül suyunu (550 °C) ve karbondioksit eksilmesinden faydalanılarak hesaplanan kalsiyum karbonat (CaCO₃) (1050 °C) miktarlarını ve diğer özel bağlayıcıların (alçı gibi) miktarlarını tespit etmek için yapılmaktadır.

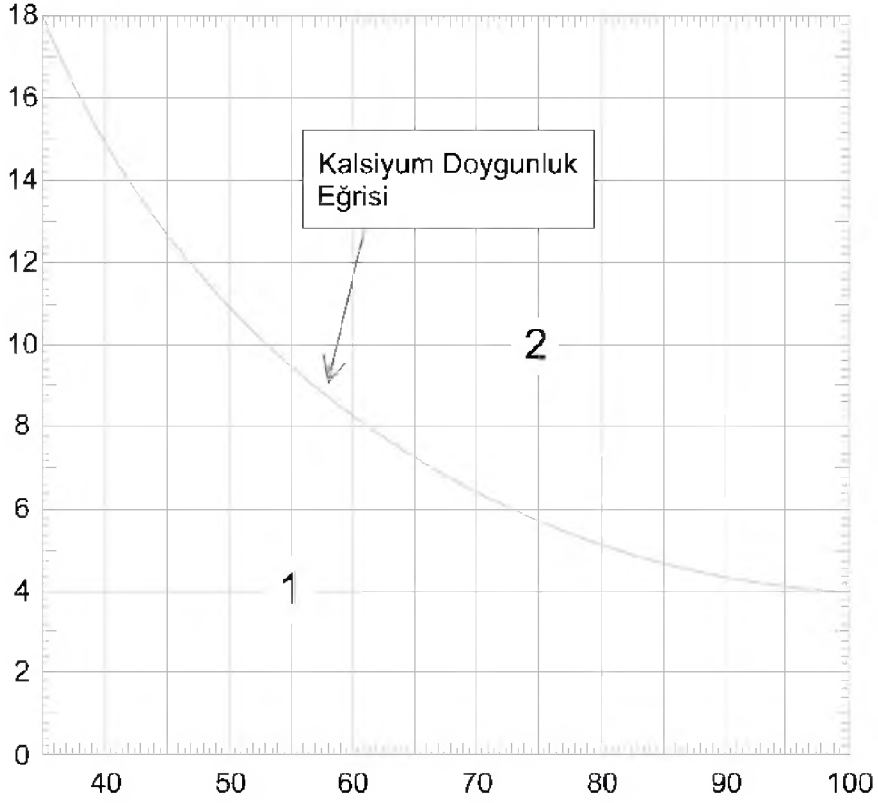
Şekil 4.7. Pozzolanik özellik için TS EN 196-5'te verilen grafik (Hürata vd., 2017)

Kimyasal titrasyon deneyi: TS EN 196-5'e (2012) göre uygulanan kimyasal titrasyon deneyleri sonucu derişimleri belirlenen hidroksil (OH^-) "x" ekseninde, kalsiyum oksit (CaO) "y" ekseninde olmak üzere standartta verilen grafik (Şekil 4.7) üzerinde işaretlenir. Deney sonuçlarından elde edilen ve grafikte işaretlenen nokta kalsiyum iyonu doygunluk derişimi eğrisinin (Kalsiyum Doymunluk Eğrisi) alt bölgesinde kalır ise (grafikteki 1 bölgesi) test edilen tarihi yapıdan alınan harç malzemesinin puzolanik özelliğe sahip olduğu kabul edilir (Hürata vd, 2017).

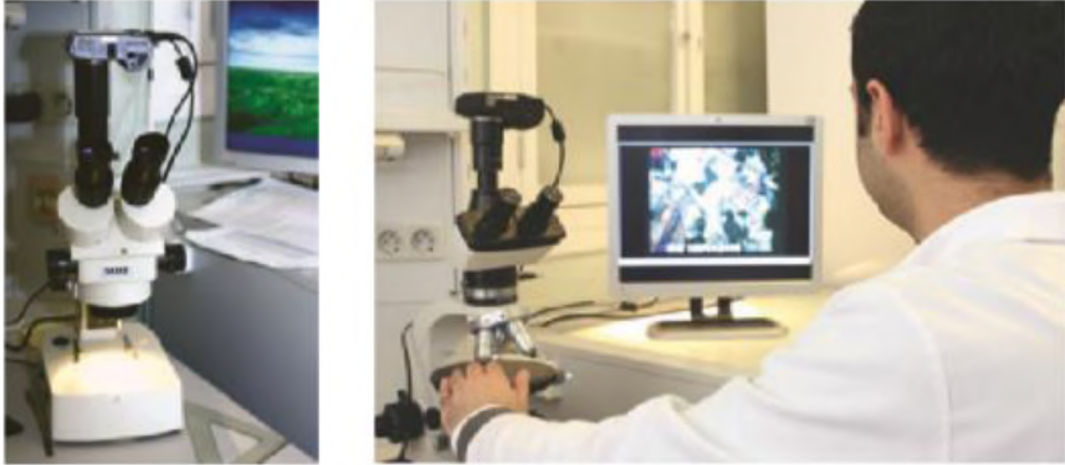
Şekil 4.8. Mikroskobik inceleme (Alkan vd., 2009)

Mikroskobik Tanım : Tarihi yapıdan alınan harç örneğinin doku, bileşenler (Mineraller ve tanecikler, hamur, organik kökenli kalıntılar), süreksizlikler (gözenekler, mikro boşluklar, boyut, şekil, nisbi miktar ve varsa dolgu malzemesi, çatlaklar ve açık kırıklar, genişlik, uzunluk, tip, yönelme, dağılım, dolmuş çatlaklar ve damarlar, genişlik, uzunluk, yönelme, dağılım, dolgu şekli), mineral ikizlenmeleri mikroskobik tanımlamada yer almalıdır. Şekil 4.8’de örnek bir mikroskobik inceleme gösterilmektedir.

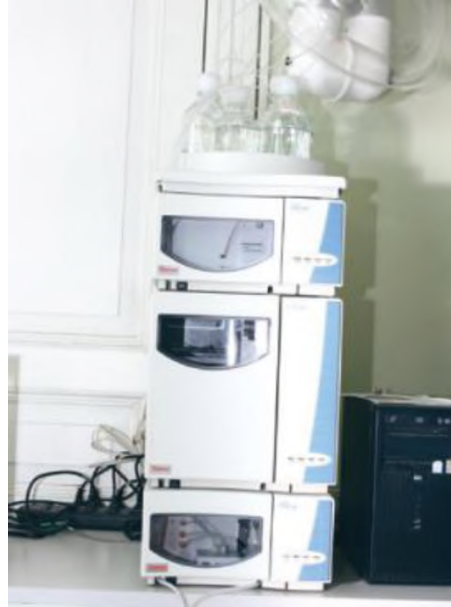
Şekil 4.10. HPLC cihazı (Alkan vd., 2009)

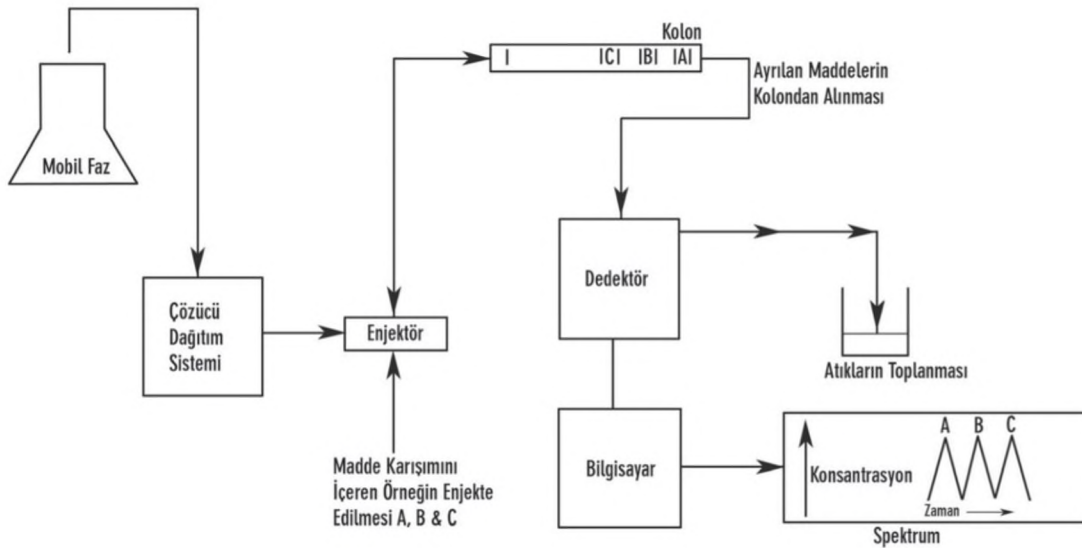
Şekil 4.12. HPLC çalışma prensibi diyagramı (Alkan vd., 2009)

Kolonda ayırımı yapılarak saf hale getirilen maddelerin nitelik ve miktar analizinin yapıldığı HPLC donanımıdır. HPLC çalışma prensibi diyagramı Şekil 4.12'de verilmiştir.

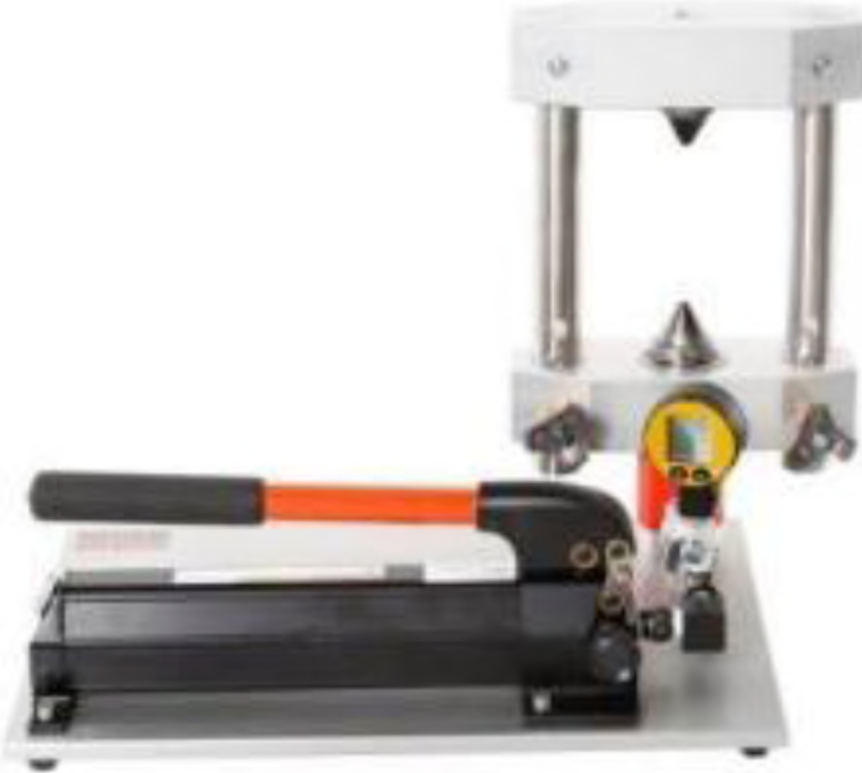
Şekil 4.17. Point-load deney aleti (Wille Geoteknik, 2020)

Tarihi yapılardan alınan harç örneklerin standart boyutlarda olması durumunda (TS EN 1926, 2000) mekanik analizlerin gerçekleştirilmesinde nokta yük (point-load) deneyi tercih edilir. Nokta yükleme deney aleti, yükleme sistemi (yükleme gövdesi, yükleme pompası ve iki konik uç), yük göstergeleri ve deney esnasında konik uçlar arasındaki uzaklığı ölçen ölçüm sisteminden oluşur. Ayrıca, örneğin boyutlarını ölçebilmek için ölçüm kumpası (tercihen 0.01 mm veya 0.1 mm hassasiyetinde) gereklidir. Belirsiz bir kalınlığa sahip olan düzensiz şekillerin basınç dayanımlarının hesaplanmasında kullanılan bu analiz metodunda, konik sivri uçlu nokta yük aletinin iki deney başlığı arasına yerleştirilen harç örnekleri hidrolik el pompası ile verilen yükle kırılmış ve kırılan yük manometre üzerinden okunur. Gerekli değerler okunarak düzeltilmemiş nokta yük indeksi hesaplanır (Kozlu, 2010). Point-load deney aleti Şekil 4.17’de ve aletin çalışma diyagramı Şekil 4.18’de gösterilmektedir.

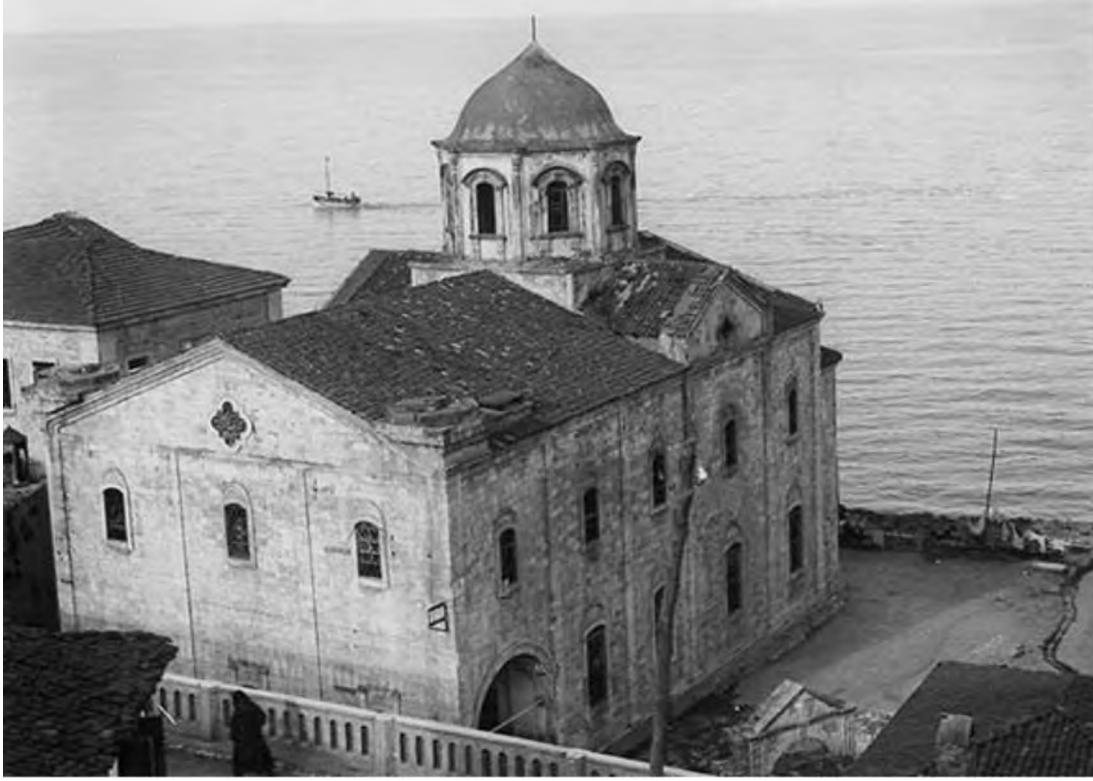
Şekil 5.9. Ordu Taşbaşı Kilisesi (Samsun KVKBM-A-52.00/19)

Samsun Kültür Varlıklarını Koruma Bölge Kurulu Müdürlüğü Arşivinde yapılan incelemelere göre (Ordu İli, Altınordu İlçesi Taşbaşı Kilisesi'ne ait olan 52.00/19 numaralı dosya) ; 1853 yılında inşa edildiği bilinen yapı, zaman içerisinde değişik kullanımlar sonucu günümüze ulaşmıştır. Genel anlamda Taşbaşı kilisesi plan ve cephe özellikleri değişmeden, farklı fonksiyonlara bürünmüştür. Kilise inşa edildiği tarihten 1924 yılındaki mübadeleye kadar Ordu'da yaşanan Rum halkın ibadet mekânı

olarak kullanılmıştır. 1937 yılına kadar boş kalan yapı kırk yıl süre ile hapishane olarak kullanılmıştır. 1940 lı yıllarda ana mekanı örten kubbe yıkılmış, yıkılan kısım, kubbe yerine düz çatı ile örtülerek tamamlanmıştır. 1983 ve 1990 yılında yapılan restorasyonlar sonucu yapı günümüzdeki halini almıştır. 2000 yılında ise yapı kültür merkezi olarak kullanılmaya başlamıştır. Ordu Taşbaşı Kilisesi, 1924 yılında Ordu'da yaşayan Rumların mübadele sonucunda şehirden ayrılmalarıyla boş kalmış ve 1937 yılından 1977 yılına kadar "ORDU HAPİSHANESİ" olarak kullanılmıştır. Ordu Taşbaşı Kilisesi sahilden görünümü Şekil 5.11'de gösterilmektedir. Bu hapishanede yetişkinler için 2 koğuş, çocuklar için 1 koğuş bayanlar için ise bina dışında ayrı bir koğuş bulunuyordu. Kilise binasının çatısında bulunan orijinal kubbesi 1940' lı yıllarda yıkıldıktan sonra kubbe tekrar inşa edilmemiş ve kilisenin çatısı düz bir çatı ile örtülüp hapishane binası olarak kullanılmıştır. (1977 yılında şehir hapishanesinin buradan taşınmasıyla kilise binası boş kalmış ve 1983 yılında kilise binasında restorasyon çalışmalarına başlanmıştır. Kilise'nin orijinalinde çatısında bulunan ve 1940'lı yıllarda yıkılan kubbesi yapılan restorasyonda orijinal halinden çok az farklarla yeniden inşa edilmiştir. 1983 yılında yapılan bu restorasyon faaliyeti bir süre devam ettikten sonra yarım bırakılmıştır. 1990'lı yılların sonlarına kadar pek bir şey yapılmayan kilise binasında 90'lı yılların sonlarında yeni bir restorasyon faaliyeti başlamıştır. Kilise binasında yapılan restorasyon bittikten sonra bu bina 10 Nisan 2000 de Taşbaşı Kültür Merkezi adı altında hizmete açılmıştır. Ordu Taşbaşı Kilisesi ve Ordu Şehri Karadeniz'den çekilen bir fotoğrafta Şekil 5.12'de gösterilmektedir. Bu tarihten günümüze kadarda kültür faaliyetleri için kullanılmış 2018 yılında yapının aslına uygun hale getirmek için son restorasyon uygulamaları yapılmış ve çalışmalar 2019 yılında tamamlanmıştır. Bu bilgiler ışığında yapı üzerinde kullanım amacına göre 3 ayrı dönem tespit edilmiştir (Samsun KVKBM-A-52.00/19):

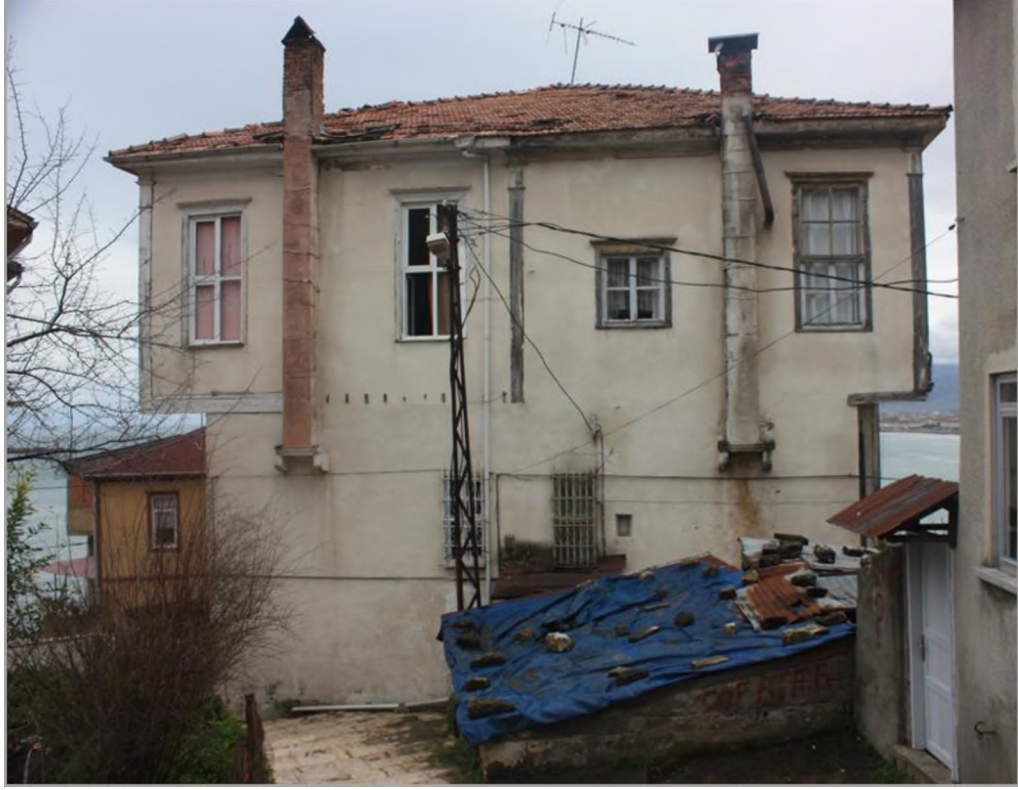
Őekil 5.13. Ordu Sivil Mimari Örneği-1

Samsun Kùltür Varlıklarını Koruma Bölge Kurulu Müdürlüğü Arşivinde yapılan incelemelere göre (Ordu İli, Altınordu İlçesi Sokak Sađlıklaştırma İŖi'ne ait olan 52.00/227 numaralı dosya); Ordu İli, Altınordu İlçesi, Zaferimilli Mahallesi, 82 Ada, 1-8 Parselde bulunan yapının, cephe düzeni büyük oranda özgündür. 30-2 konutunun plan Ŗemasında yapılan deđişiklikler cephelerde bazı pencerelerin boyutlarının küçültülmesine sebep olmuştur. Yapının güney cephesinde özgün plan Ŗemasında merdiven holüne açılan, ancak sonra yapılan plan deđişikliğiyle ıslak mekanlara açılan pencereler birinci ve ikinci katlarda küçültülmüştür. Konutun ikinci katında daha sonradan mutfak olarak düzenlenmiş 202 mekanında penceresi bu düzenlemeyle birlikte yarısına küçültülmüştür. Konut da cephe düzeni açısından bir deđişiklik bulunmamaktadır. Ancak bu konutta cephelerdeki özgün giyotin pencere doğramaları pvc pencere doğramalarıyla deđiştirilmiştir. 153. Sokaktan yapıya giriŖi sađlayan kapı ise zaman içerisinde demir bir kapıya çevrilmiştir. Dosyasında bulunan restitüsyon çalıŖması incelendiğinde, yapıların simetrik düzenlerinden ve alanı gören eski fotoğraflardan görüldüğü Ŗekilde pencereler özgün boyutlarına çevrilmiş, deđişmiş pencere doğramaları da yapıda örnekleri bulunan özgün giyotin doğramalarla deđiştirilmiştir. Deđişmiş demir kapının ise yapı içi karşılaştırmalı çalıŖmayla yapıda örnekleri bulunan özgün ahşap giriŖ kapıları Ŗeklinde olduđu düşünölmüş olduđu anlaşılmıştır. Dođu cephede çatı arasına açılan simetrik pencereden biri kapatılmıştır, kapatılmış pencerenin varlığı alanın eski fotoğraflarından görölmüş ve restitüsyon projesinde özgün pencere açılmış olduđu anlaşılmıştır. Bugün yapı cephelerinde bulunan silmelerin bazıları kaybolmuş, bazıları ise zaman içerisindeki onarımlarla deđiştirilmiştir. Arşivdeki dosyasında bulunan restitüsyon çalıŖmasında, yapı içerisinde karşılaştırmalı çalıŖma yapılmış, özgün silme yerleri ve profilleri belirlenmiştir. Cephelerdeki sıvalı ve sıvasız bölümlerin özgün durumlarının deđerlendirilmesinde, ise benzer dönem konut mimarisi karşılaştırmalı çalıŖmasından gelen bilgiler ve yapıdan gelen izler bilgisi kullanılmıştır. Bađdadi ve taŖ yüzeyler arasında ahşap dikey ve yatay silmelerin varlığı, yığma taŖ yüzeylerde yapı köşelerinde yer alan kesme taŖ bölümlerin ve taŖ pencere sövelerinin yüzeyden sıva tutacak kadar çıkma yapması sıvalı ve sıvasız bölümlerin saptanmasında ana verilerdir. Sonuç olarak tarihi yapı, günümüze pencere doğramalarında yapılan deđişikler, plan Ŗemasında ve cephe düzenlemesinde yapılan deđişiklerle gelmiş olduđu anlaşılmaktadır (Samsun KVKBM-A-52.00/227).

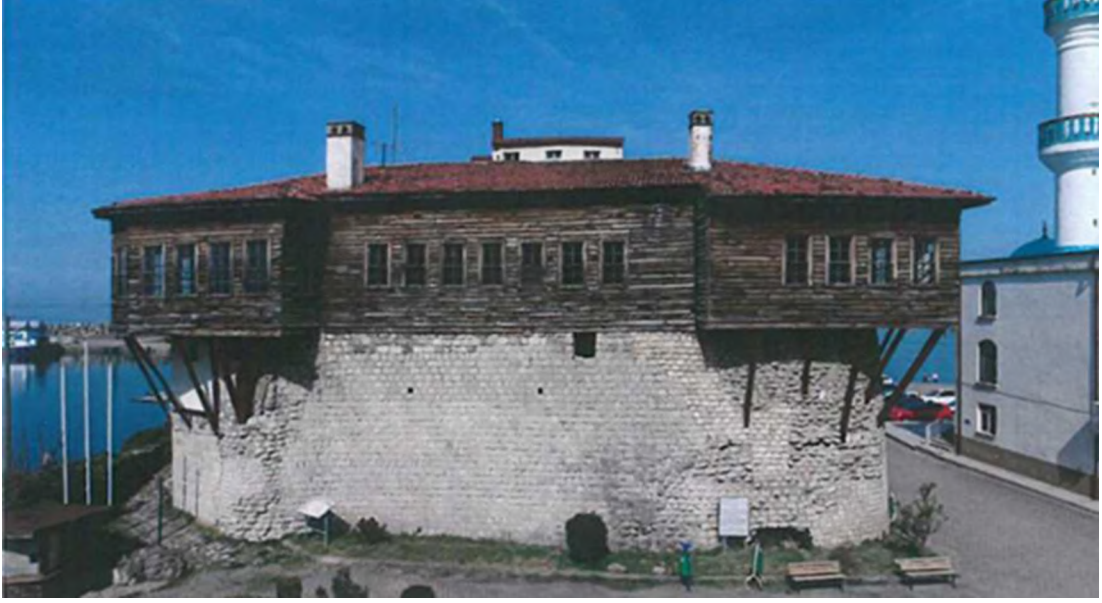
Şekil 5.21. Bolaman Hazinedaroğlu Konağı

Ordu İli, Fatsa İlçesi, Bolaman Mahallesi, 0 Ada, 3 Parselde (Hazinedaroğlu Konağı) üzerinde araştırmalar yapılmıştır. Bolaman Hazinedaroğlu Konağı'nın dış cepheden görünümü Şekil 5.21'de verilmekte olup, tarihi yapının konumunu belirten harita Şekil 5.22'de gösterilmektedir.

Samsun Kültür Varlıklarını Koruma Bölge Kurulu Müdürlüğü Arşivinde yapılan incelemelere göre (Ordu İli, Fatsa İlçesi Bolaman Hazinedaroğlu Konağı'na ait olan 52.03/07 numaralı dosya); Ordu İli, Fatsa İlçesi, Bolaman Mahallesi, 0 Ada, 3 Parselde bulunan tarihi yapı araştırma sonuçlarına göre eski Ceneviz Kalesi ve Bizans Kilisesi olan yapı şimdi Hazinedaroğlu Konağı'dır. Tarihi yapı kendine özgü inşaat sistemine sahiptir. Güney ve doğu cephede izlenen taş duvarlar kaleye aittir. Kilise duvarları ise kuzey doğu köşesinde belirgin olarak görünmektedir. Yapının diğer bölümleri Osmanlı dönemine aittir.

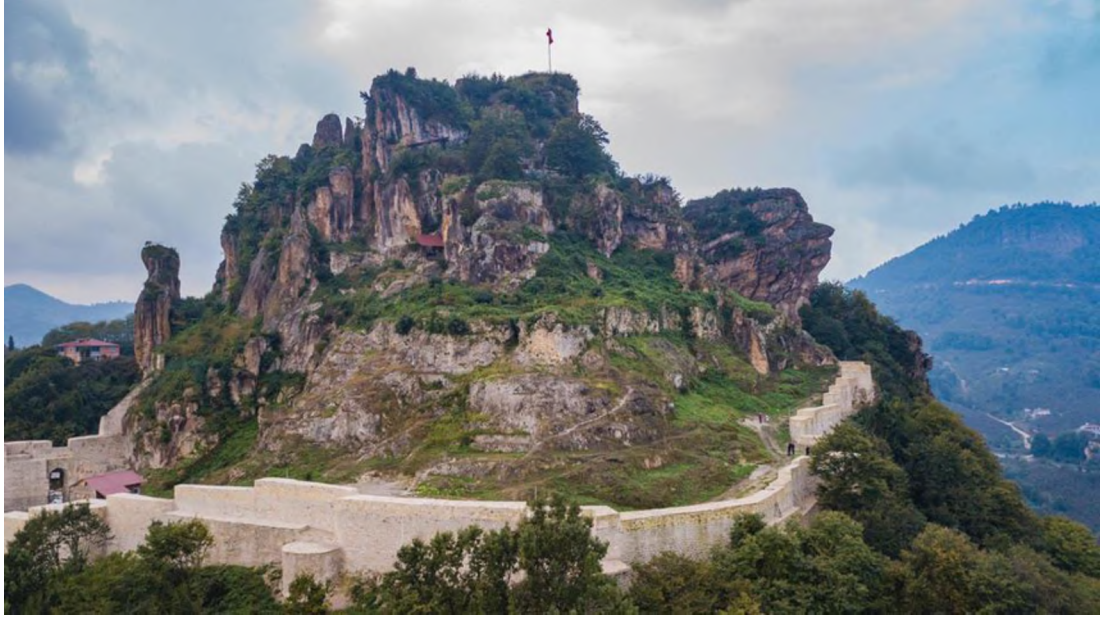
Şekil 5.23. Ünye Kalesi Görünümü

Ordu İli, Ünye İlçesi, Güzelkale Mahallesi, 104 Ada, 20-21 Parselde (Ünye Kalesi) üzerinde araştırmalar yapılmıştır. Ünye Kalesi tarihi yapısının görünümü Şekil Şekil 5.23'de verilmekte olup, tarihi yapının konumunu belirten harita Şekil 5.24'de gösterilmektedir.

Samsun Kültür Varlıklarını Koruma Bölge Kurulu Müdürlüğü Arşivinde yapılan incelemelere göre (Ordu İli, Ünye İlçesi Ünye Kalesi'ne ait olan 52.10/175 numaralı dosya); Ordu İli, Ünye İlçesi, Güzelkale Mahallesi, 104 Ada, 20-21 Parselde bulunan tarihi yapı araştırma sonuçlarına göre Ünye Kalesi, Ünye ilçesinin Kale Köyü sınırları içerisinde, ilçeye yaklaşık 5 km mesafede tarihinin çok eski devirlerinde bir yanar dağı olduğu, zamanla bu günkü karakteristik özelliğini aldığı söylenen Gürecili dağlarının üzerinde yer alan bir tepe üzerinde genelde kaya blokları arasında inşa olunan sur duvarlarının oluşturduğu bir kaledir. Kalenin bu günkü hali ile tespit

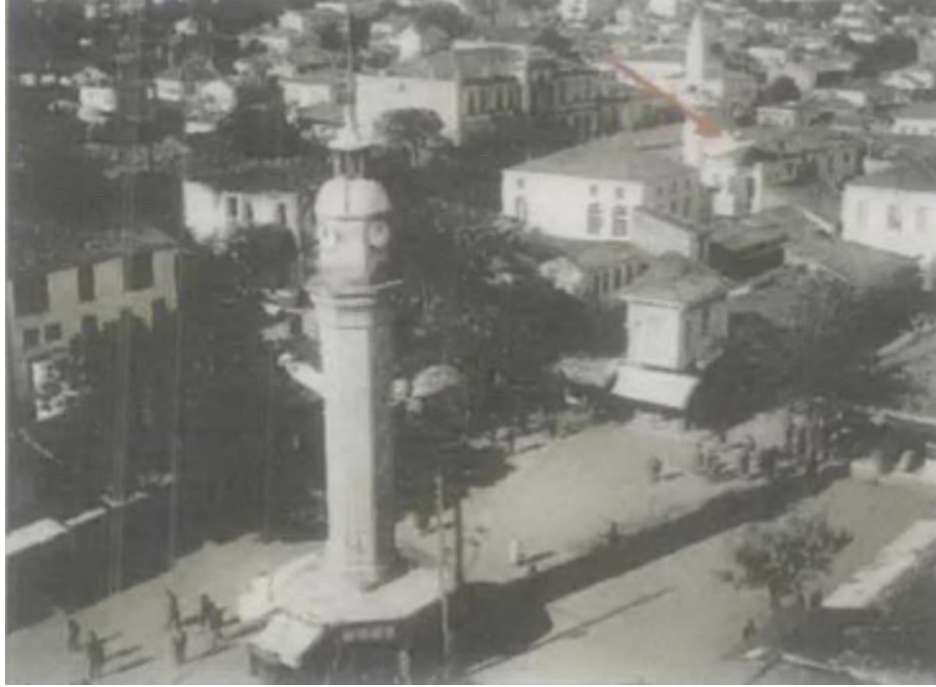
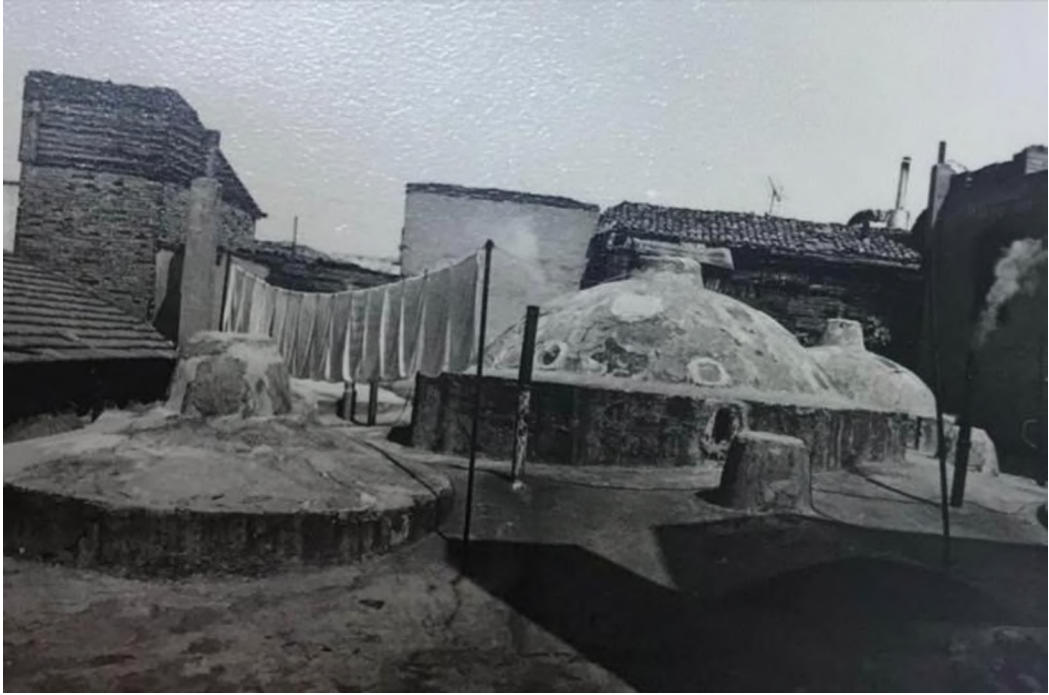
Şekil 5.35. Samsun Şifa Hamamı (Samsun KVKBM-A-55.00/218)

Samsun İli, İlkadım İlçesi, Pazar Mahallesi, 168 Ada, 11 Parselde (Samsun Şifa Hamamı) üzerinde araştırmalar yapılmıştır. Samsun Şifa Hamamı tarihi yapısına ait eski bir fotoğraf Şekil 5.35’de verilmekte olup, tarihi yapının konumunu belirten harita Şekil 5.36’da gösterilmektedir.

Samsun Kültür Varlıklarını Koruma Bölge Kurulu Müdürlüğü Arşivinde yapılan incelemelerde (Samsun İli, İlkadım İlçesi, Şifa Hamamı'na ait olan 55.00/218 numaralı dosya); Samsun İli, İlkadım İlçesi, Pazar Mahallesi, 168 Ada, 11 Parselde bulunan tarihi yapı, Vakıflar Genel Müdürlüğü Abide ve Yapı İşleri Dairesi kayıtlarında “Büyük Şifa Hamamı” ve “Yekta Hamam-ı Kebir” olarak da adlandırılmıştır. Yapı çevresinde Süleyman Paşa Medresesi ve Medrese Camii, Taş Han ve Saat Kulesi ile yine tecilli bir yapı olan Büyükşehir Belediye Binası bulunmaktadır. Şifa Hamamı, Erken Osmanlı döneminde, 15. yüzyılda inşa edilmiş olmalıdır. Bitişindeki cami ve medresenin banisi Hazinedârzâde Süleyman Paşa'ya ait H. 1228/M. 1813 tarihli vakfiyede Şifa Hamamı'nın adı geçmektedir. Hamamın bu tarihte mevcut olduğu anlaşılmaktadır. Şifa Hamamı, Vakıf Eski Eser Fişi'nde; plan ve kubbeye geçiş unsurları açısından Klâsik Osmanlı dönemine tarihlendirilmektedir. Şifa Hamamı'nın kullanıldığı yıllardaki kullanımına dair bir dış cephe fotoğrafı Şekil 5.37 ve Şekil 5.38'de verilmektedir.

Samsun Şifa Hamamı, Süleyman Paşa Medresesi ve Medrese Camii'nin güneyinde, Taşhan'ın güneybatısında dikdörtgen arazi içinde yer almaktadır. Tarihi yapı güneybatı-kuzeydoğu yönlü ve dikdörtgen planlıdır. Kuzeybatısında bulunan soğukluk kısmı restorasyon uygulamaları sırasında yıkılmıştır. Samsun Müzesi

- Eyvan tonozları üzerinde yapısal çatlaklar göze çarpar. Güney ve kuzey eyvanlarda kuzey-güney yönünde yapısal çatlaklar gözlenirken, batı eyvanında doğu – batı yönlü çatlak bulunmaktadır. Bu çatlaklar, yapının statik bütünlüğünün bozulmaya başladığı ile ilgili ipuçlarını vermektedir.

- Zeminde mekanın ortasında yapılan sondaj sonucu cehennemlik tuğla ayakları açığa çıkartılmıştır. Kaba yonu taş beden duvarları, tuğla Türk Üçgeni geçiş elemanı ve tuğla kubbe ile oluşturulmuştur. Raspa sırasında özgün sıva katmanına ulaşılmıştır ancak özgün sıvalar hasarlıdır. Muhdes tesisat boşlukları duvarlarda göze çarpar. Kubbedeki merkezi tek ışıklık altıgendir. Kubbede kuzeydoğu – güneybatı yönlü yapısal çatlak bulunmaktadır.

uzun yönde yapısal çatlak tespit edilmiştir. Külhan yönünde yapısal deformasyon bu çatlakla bağlantılı olarak duvarın aksından kaymasına sebebiyet vermiştir. Bu mekanın güneyinde külhan bulunmaktadır. Külhan moloz taş ile örülmüştür ve sıvasızdır. Güney duvarı iki kademeli olarak inşa edilmiştir. Betonarme çatı ve duvarın içinde bulunan destek kolonları kaldırılmıştır. Mekanın kuzeyinde bulunan betonarme merdiven ile mekana ulaşılır. Güney duvarında kül atımı için, aşağı kotta tuğla kemerli bir açıklık tespit edilmiştir. Külhan mekanı çevre kotundan 2,28 m aşağıda bulunmaktadır.

- Yapının dış cepheleri, zaman içinde yapının geçirdiği müdahalelerin izlerini taşımaktadır. Yapının kuzey cephesinde muhdes soğukluktan kalan sıva izleri bulunmaktadır. Bununla beraber diğer cephelerde, kaybolan birim malzemeler ve kayıplar moloz taş ve tuğla ile doldurulmuş, yapının cephelerindeki bütünlük kaybolmuştur. Kuzeydoğu cephede, mekanlara bağlanan açıklıkları kapatılmış özgün traşlık ve hela mekanı bulunmaktadır. Bu mekanın üst yapısı ve doğu duvarı yok olmuştur.
- Hamamın çatısında, kubbelerde kireç harç görünmektedir. Tonoz üstleri yaklaşık 30 cm x 30 cm'lik tuğla plaklar ile kaplıdır. Tütekliklerin kanalları birkaç noktada tespit edilmiş olsa da, tümünün bilgisine ulaşılamamıştır.

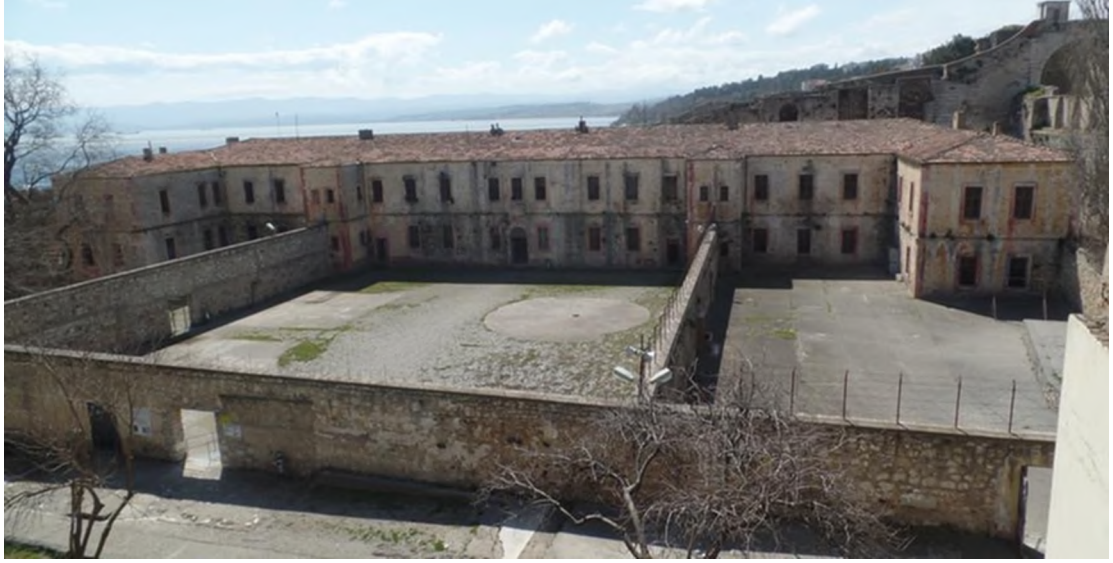
Şekil 5.76. Tarihi Sinop Cezaevi ana cezaevi

- 1- Ana cezaevi yapısı (Şekil 5.76)
- 2- Çocuk cezaevi (Şekil 5.77)

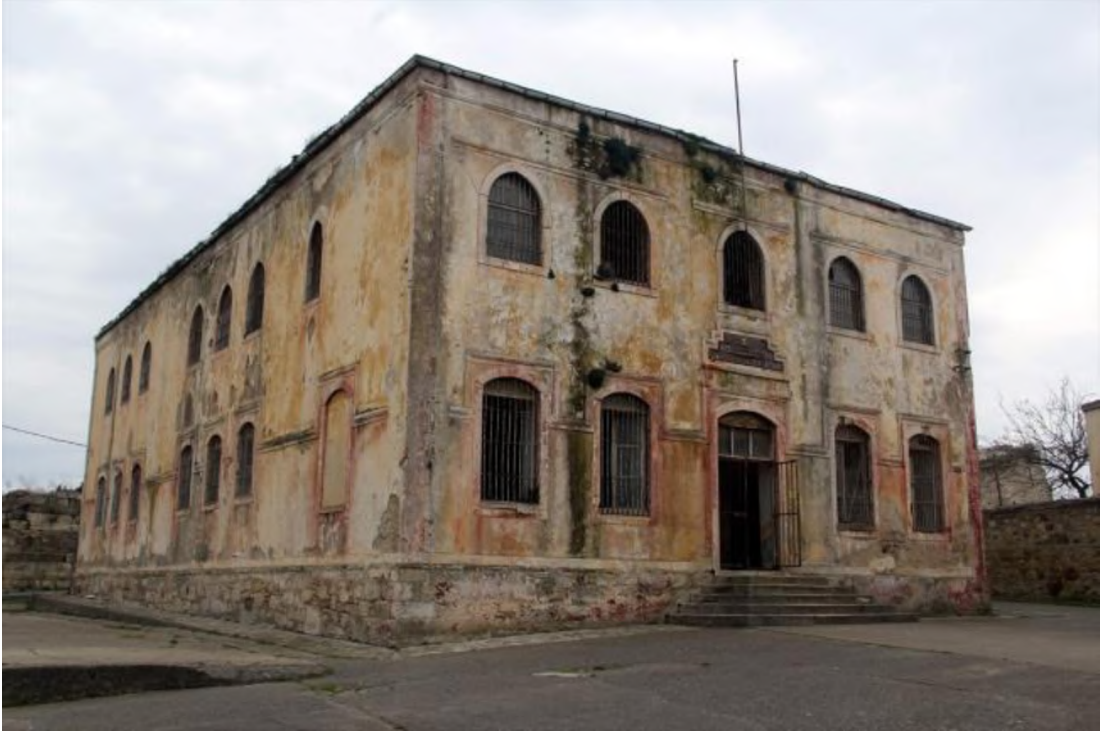
Şekil 5.77. Tarihi Sinop Cezaevi çocuk bölümü

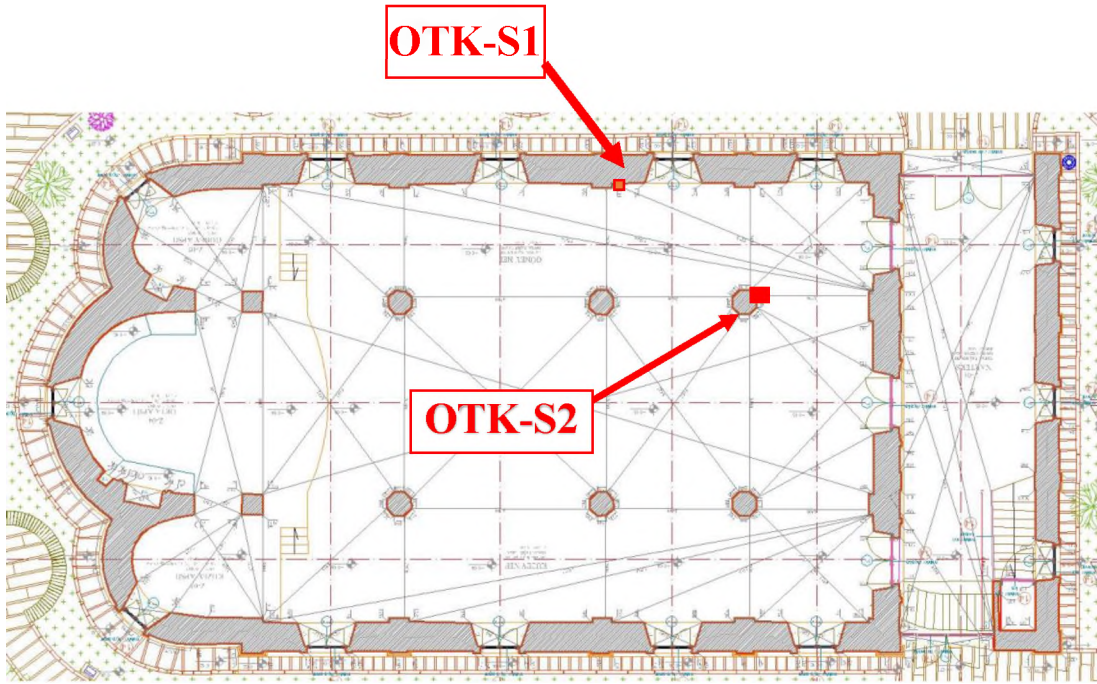
Şekil 6.4. Ordu Taşbaşı Kilisesi örneklemelerin alındığı bölgelerin planda gösterimi

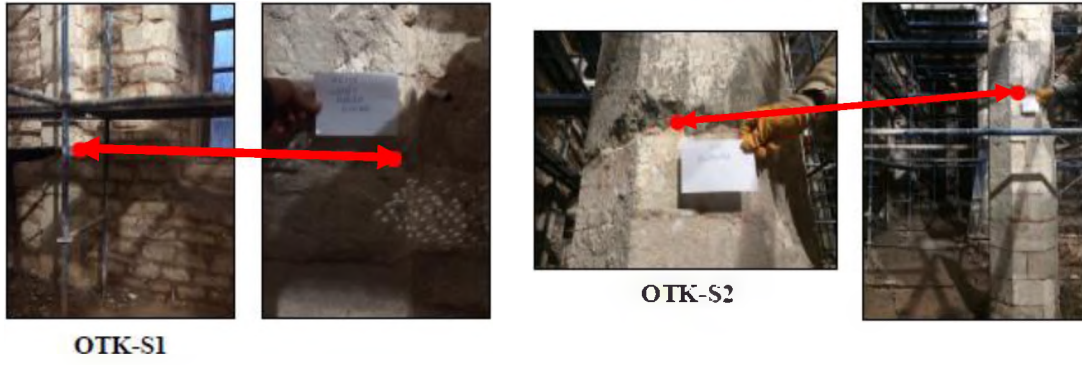
Şekil 6.5. Ordu Taşbaşı Kilisesi örneklemelerin alındığı bölgeler

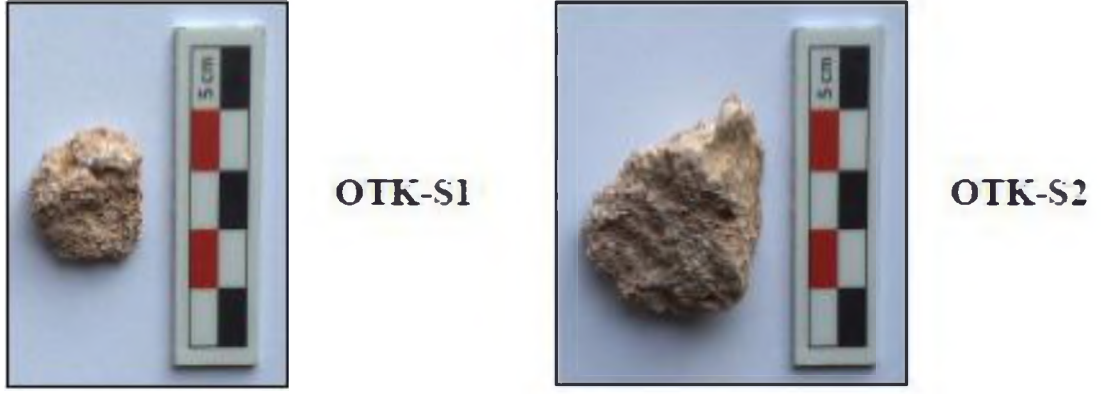
Şekil 6.6. Ordu Taşbaşı Kilisesi örneklemeleeri; sıva örnekler

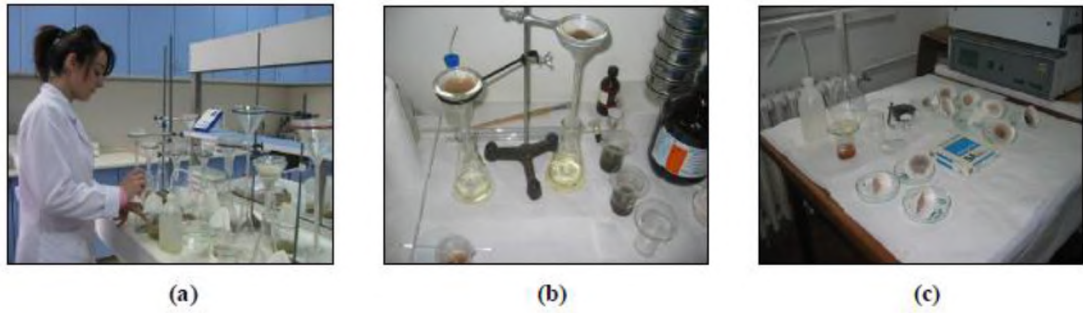
Şekil 6.7. Asidik agrega ve bağlayıcı analizi; (a) asidik işlem (%5 hcl), (b) süzme / yıkama ve (c) kurutma işlemleri (MAKLAB)

Ordu Taşbaşı Kilisesi'nin sütundan ve güney duvarından örneklenen sıva/derz harcı örneklerinin agrega ve bağlayıcı oranlarının belirlenmesi için öncelikle kuru tartıma alınan örnekler daha sonra bağlayıcı (toplam karbonat içerik; CO_3^{2-}) içeriklerinden arındırılmak üzere seyreltik asitle (%5'lik HCl) muamele edilmiştir. Süzme, yıkama ve kurutma işlemleri ile (Şekil 6.7.a-6.7.c) kireç ve tüm karbonat içeriklerinden (bağlayıcısından) ayrılan ve agrega kısmı elde edilen sıva örnekler, oda sıcaklığında kurutulduktan sonra tekrar tartıma alınarak ağırlıkça toplam bağlayıcı ve agrega ağırlıkça (%^{w/w}) miktarlarına ulaşılmıştır (Tablo 6.3). Örneklerin karbonat içerikli olmayan agregalarına sistematik eleme işlemi (TSE, 2012) uygulanarak (63-1000 (µm arasındaki eleklerle) agrega tane boyutu dağılımları (granülometrik analiz) belirlenmiştir (Tablo 6.3 ve Şekil 6.8).

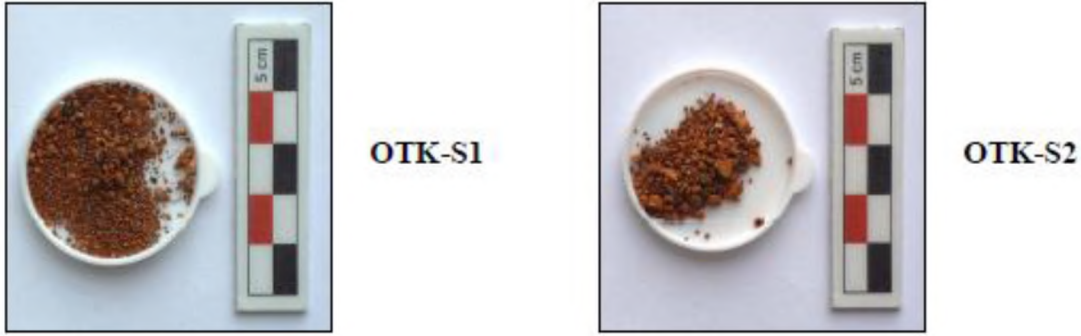
Şekil 6.8. Ordu Taşbaşı Kilisesi sıva örneklerinde asidik agrega/bağlayıcı analizi ile elde edilen agregalar

Sıva örneklerin toplam agrega (karbonat içermeyen) içerikleri %38,97 ve %47,15 (ort. %65,82) değerlerindedir (Tablo 6.3). Sadece toplam agrega/bağlayıcı oranları açısından yapılacak bir değerlendirme ile sıva örneklerin düşük oranlarda asitte çözünmeyen toplam agrega içeriklerinin bulunduğu belirlenmiştir (Tablo 6.3).

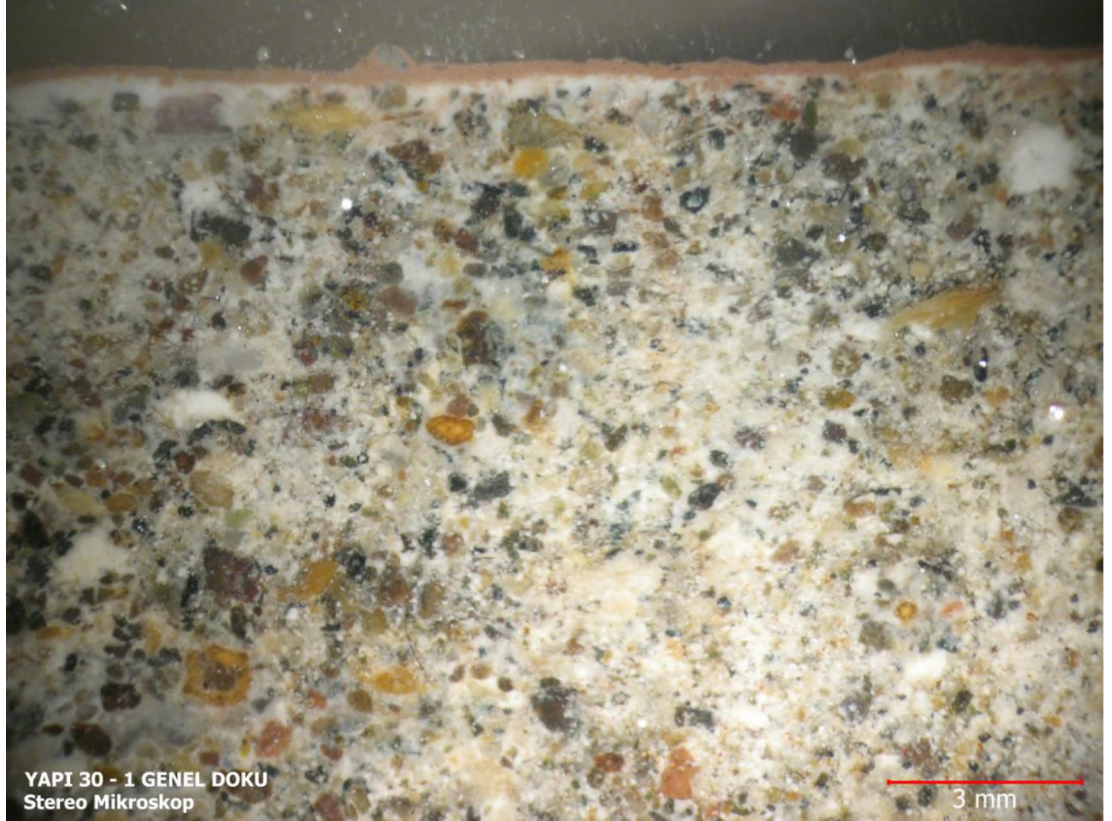
OSMÖB-1a: Bağlayıcı alanı % 15-20 oranında olup bağlayıcı-agrega ve bağlayıcının kendi içerisindeki fazı zayıftır. Az miktarda kireç topağı, % 3-5 oranında kireçtaşı parçası, % 2-3 kadarı kavkı parçası ve % 10 civarı olivin ve klinopiroksen içeren örneğin kalan agregaları tek tük mika mineralleri dışında hemen hemen eş miktardaki feldspat (plajiolklas) ve bazaltik kökenli kayaç parçalarıdır (Şekil 6.12.).

Şekil 6.12. Ordu Sivil Mimari Örneği-1, OSMÖB-1 numaralı örneğin mikroskop görüntüsü

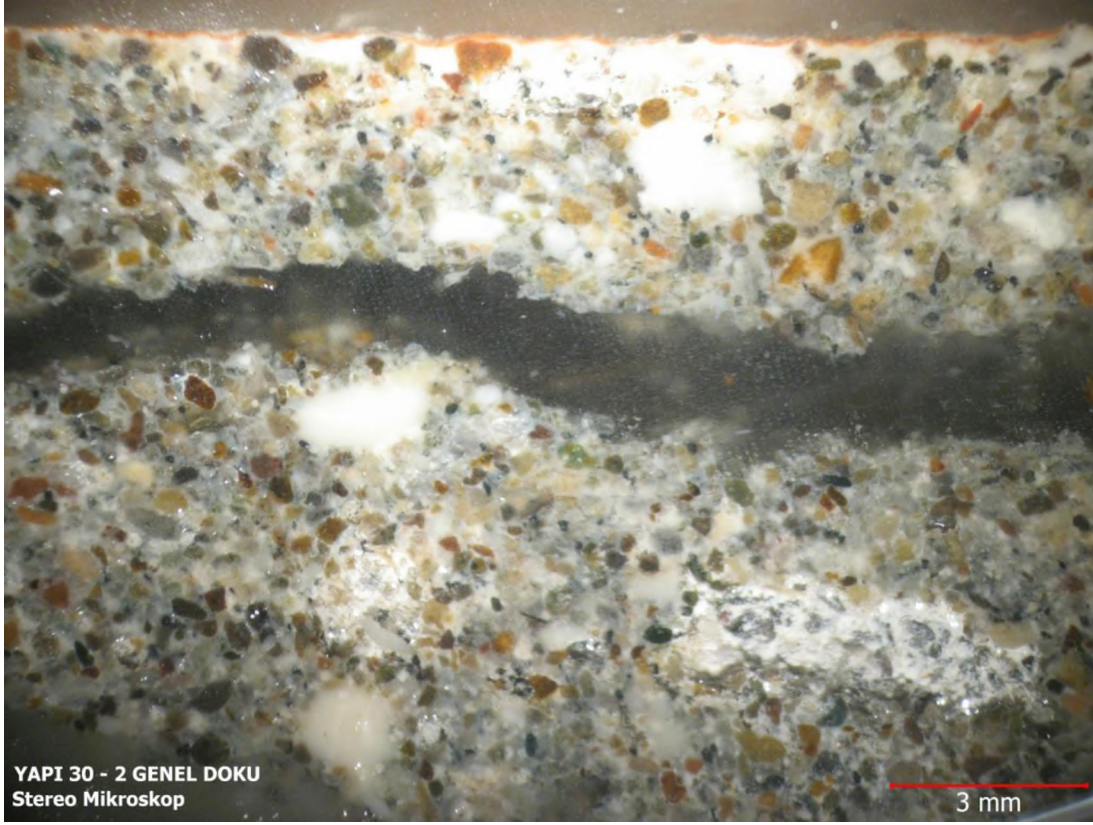
OSMÖB-2a: Bağlayıcı alanı % 15-20 oranında olup bağlayıcı-agrega ve bağlayıcının kendi içerisindeki fazı zayıftır. Az miktarda kireç topağı, % 3-5 oranında kireçtaşı parçası, % 2-3 kadarı kavkı parçası ve % 10 civarı olivin ve klinopiroksen içeren örneğin kalan agregaları tek tük mika mineralleri dışında hemen hemen eş miktardaki feldspat (plajiolklas) ve bazaltik kökenli kayaç parçalarıdır (Şekil 6.13).

Şekil 6.13. Ordu Sivil Mimari Örneği-1, OSMÖB-2 numaralı örneğin mikroskop görüntüsü

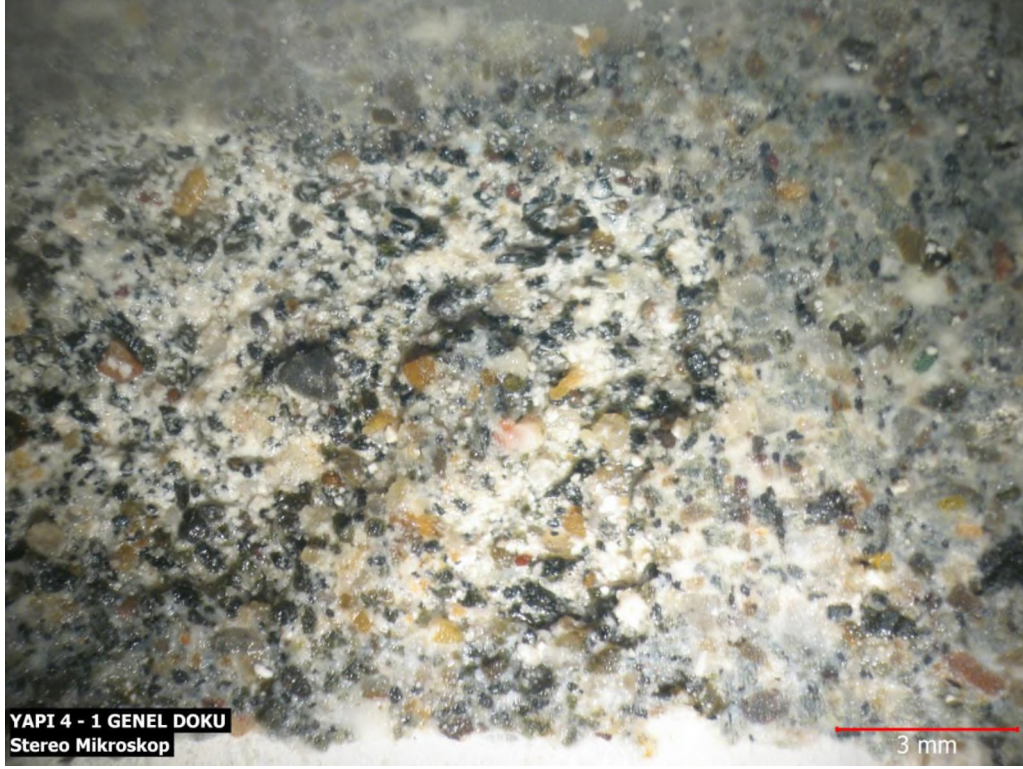
OSMÖİ-S: Bağlayıcı alanı % 10-15 oranında olup bağlayıcı-agrega ve bağlayıcının kendi içerisindeki fazı zayıftır. Az miktarda kavkı parçası, çok az miktarda kireç topağı, tek tük kalsit, % 10 civarında volkanik kayaç parçası ve % 15-20 kadar feldspat içeren örneğin kalan agregaları az miktardaki kuvarslar dışında olivin ve piroksen mineralleridir (Şeki 6.16).

Şekil 6.16. Ordu Sivil Mimari Örneği-2'ye ait OSMÖİ-S numaralı örneğin mikroskop görüntüsü
