T.C.
ONDOKUZ MAYIS ÜNİVERSİTESİ
LİSANSÜSTÜ EĞİTİM ENSTİTÜSÜ
İNŞAAT MÜHENDİSLİĞİ ANA BİLİM DALI

ORTA KARADENİZ BÖLGESİ SAHİL İLLERİNDE RESTORASYON
AŞAMASINDAKİ BAZI TARİHİ YAPI HARÇLARINDAN GENEL HARÇ
ÖNERİLERİ GELİŞTİRİLMESİ

Doktora Tezi

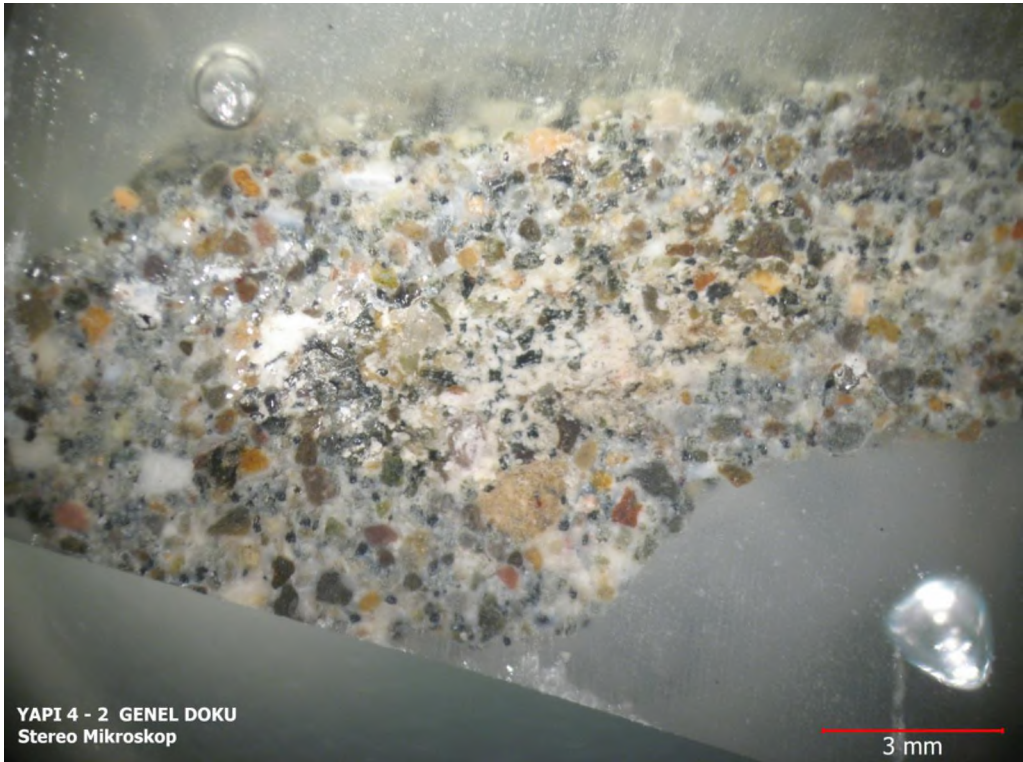
OSMÖİ -H: Bağlayıcı alanı % 10-15 oranında olup bağlayıcı - agregası ve bağlayıcının kendi içerisindeki fazı zayıftır. Az miktarda kavkı parçası, çok az miktarda kireç topağı, tek tük kalsit, % 10 civarında volkanik kayaç parçası ve % 15-20 kadar feldspat içeren örneğin kalan agregaları az miktardaki kuvarslar dışında olivin ve piroksen mineralleridir (Şekil 6.17).

Şekil 6.17. Ordu Sivil Mimari Örneği-2'ye ait OSMÖİ-H numaralı örneğin mikroskop görüntüsü

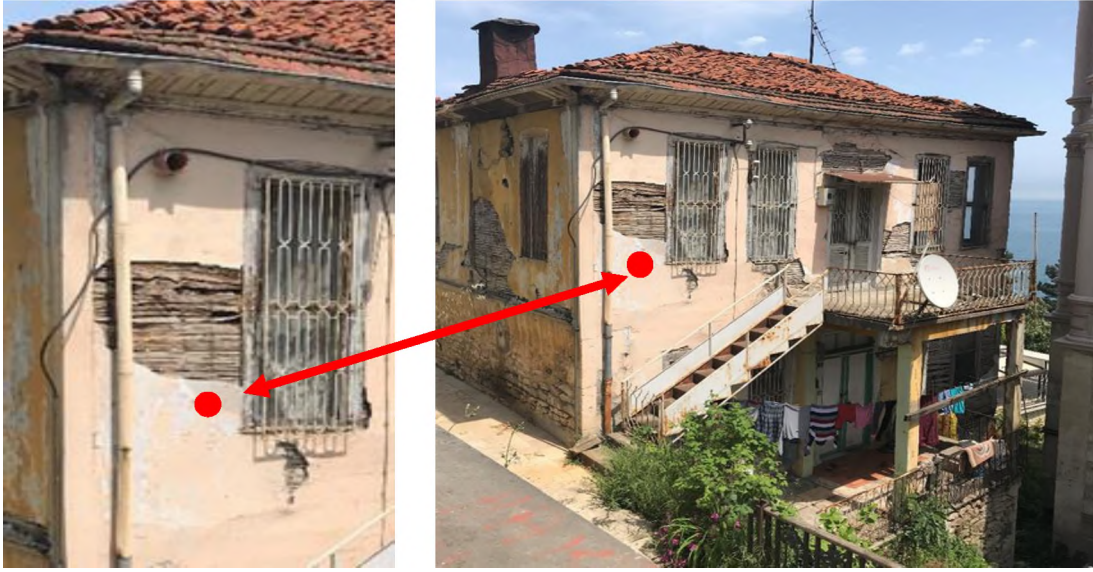
OSMÖÜ-S

Şekil 6.19. Ordu Sivil Mimari Örneği-3 örneklemelerin alındığı bölgeler

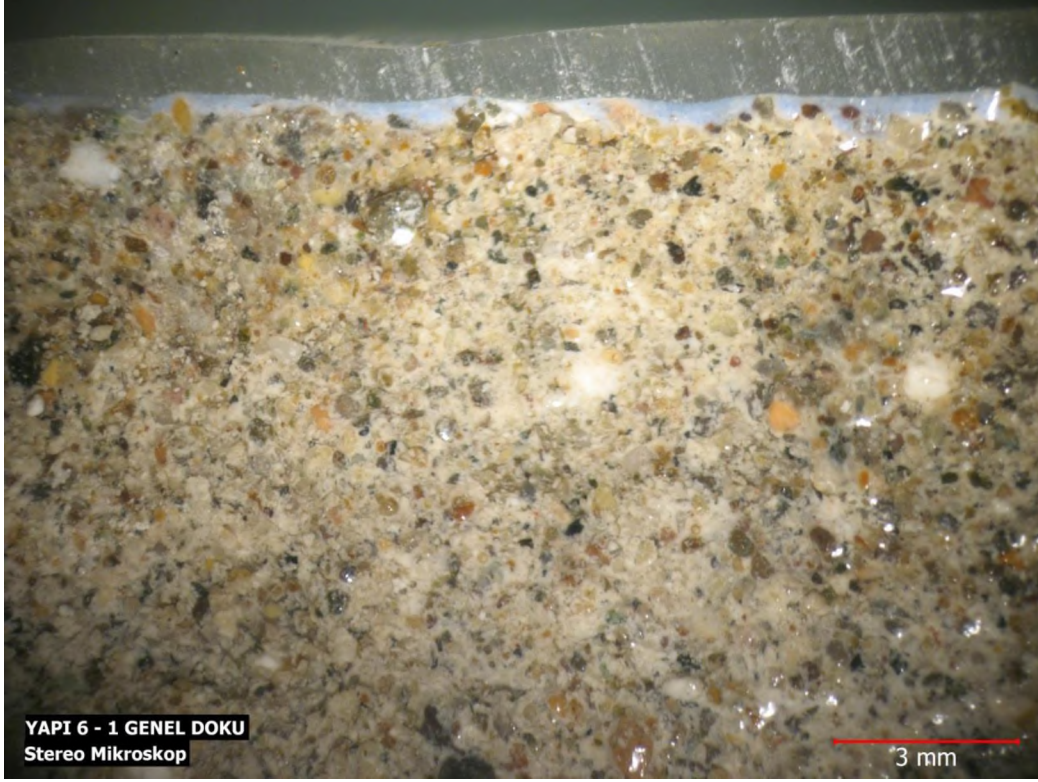
Şekil 6.20. Ordu Sivil Mimari Örneği-3'e ait OSMÖÜ-S numaralı örneğin mikroskop görüntüsü

Örnek Kesitinin Petrografik Analizi: Epoksiye gömülen örneğin hazırlanan ince kesitlerinden mineral içerikleri ve kabaca oranları polarizan mikroskop (çift nikol) ve stereo mikroskop altında incelenerek tespit edilmiş ve sonuçları Şekil 6.20’de verilmiştir.

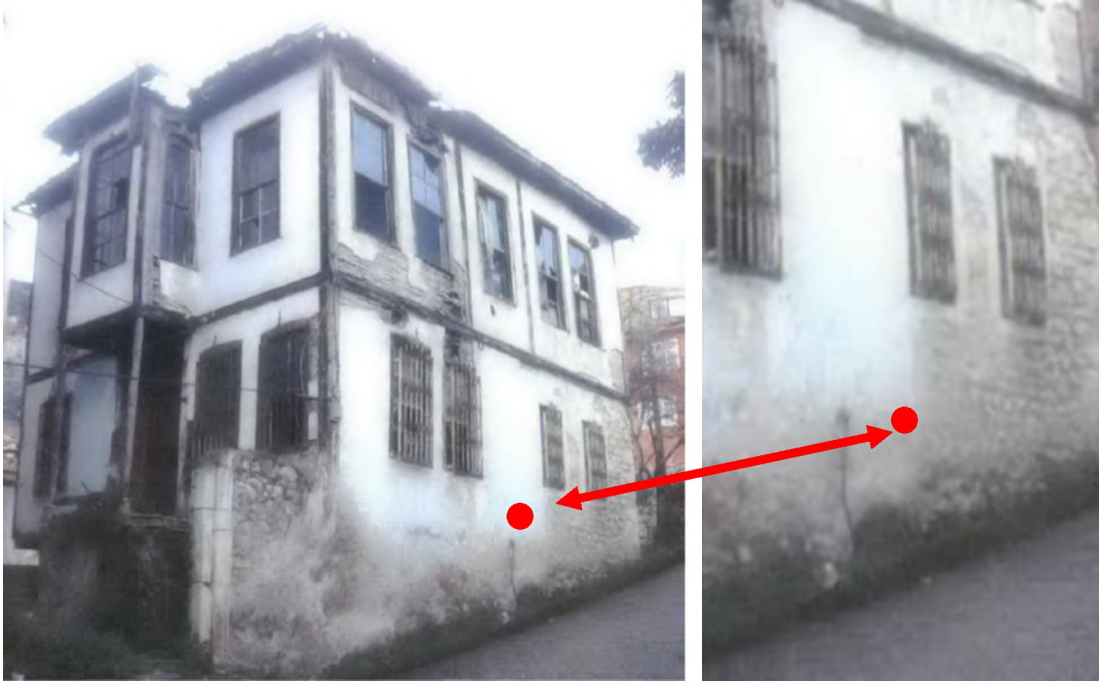
ÖSMOD-S

Şekil 6.23. Ordu Sivil Mimari Örneği-4 örneklemelerin alındığı bölgeler

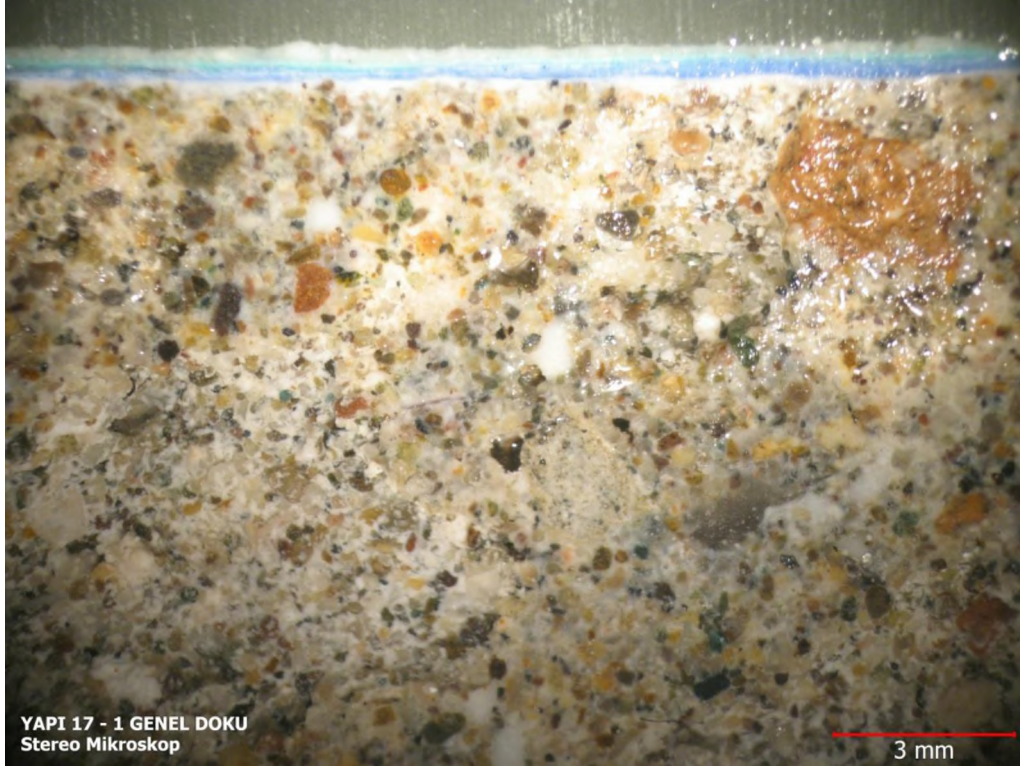
Şekil 6.24. Ordu Sivil Mimari Örneği-4'e ait OSMÖD numaralı örneğin mikroskop görüntüsü

OSMÖD-1a: Bağlayıcı alanı % 15-20 oranında olup bağlayıcı-agrega ve bağlayıcının kendi içerisindeki fazı zayıftır. Az miktarda kireç topağı, % 3-5 oranında kireçtaşı parçası, % 2-3 kadarı kavkı parçası ve % 10 civarı olivin ve klinopiroksen içeren örneğin kalan agregaları tek tük mika mineralleri dışında hemen hemen eş miktardaki feldspat (plajioloklas) ve bazaltik kökenli kayaç parçalarıdır.

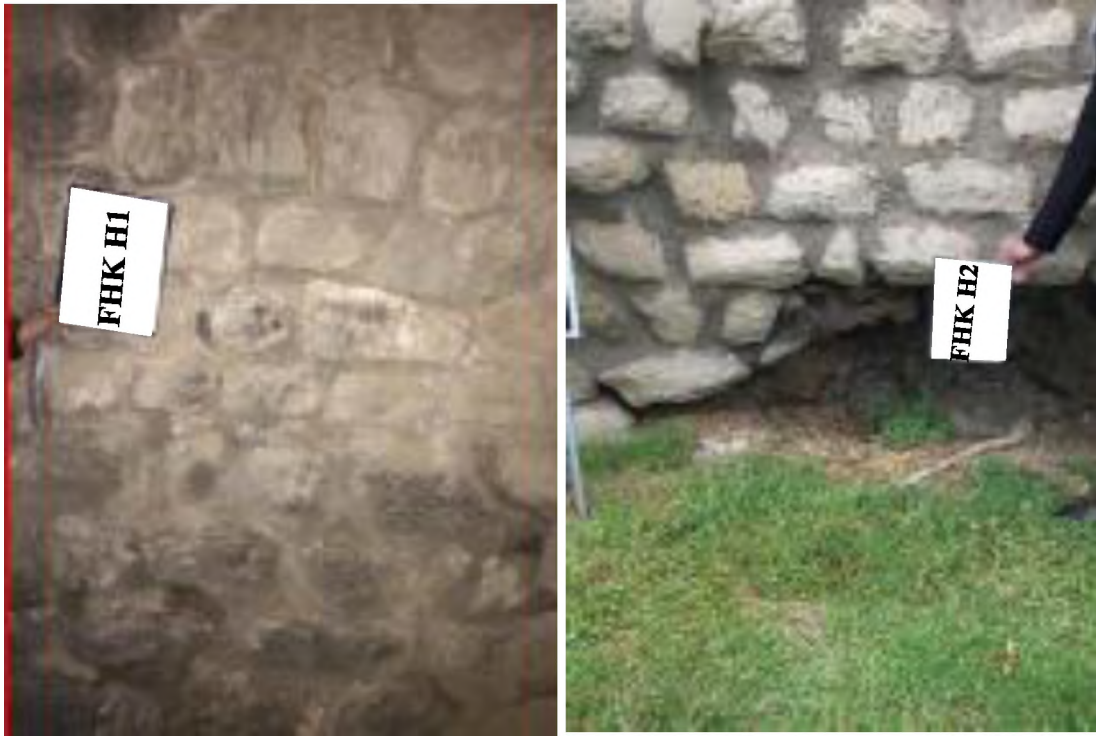
Şekil 6.28. Fatsa Hazinedaroğlu Konağı'ndan alınan örneklerin bölgeleri

FHK H1: Gri renkli, içerisinde kum agregaları bulunan oldukça sağlam yapıda örgü harcı numunesidir.

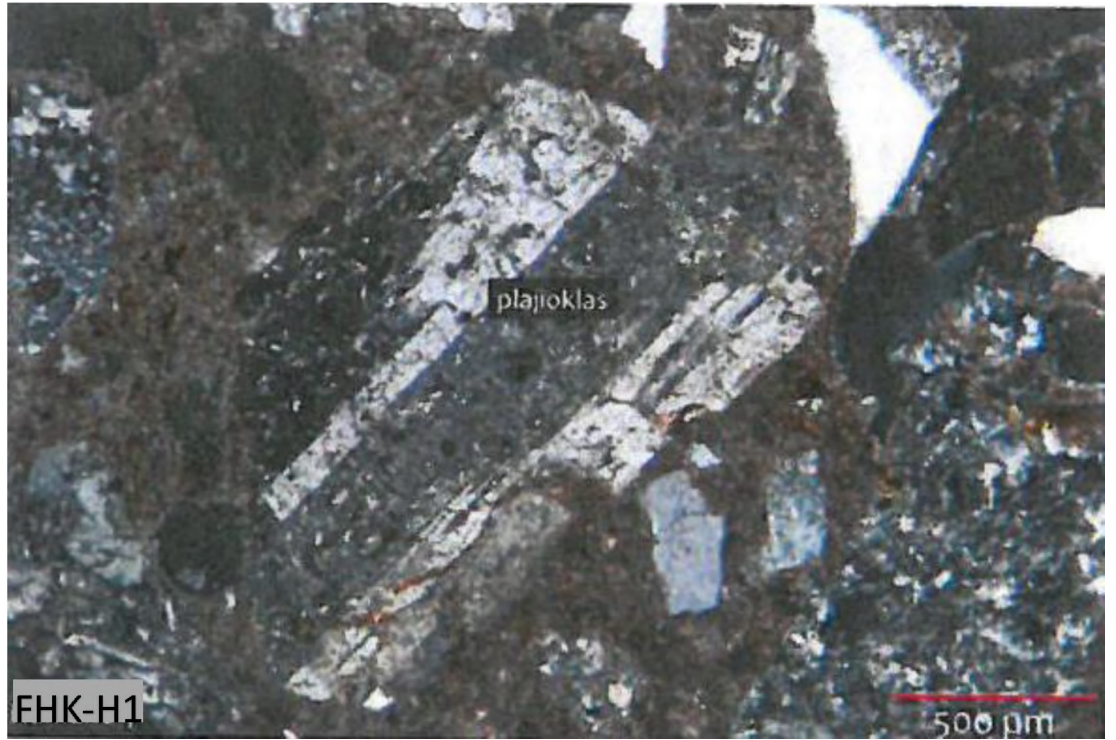
FHK H1: Bağlayıcı alanı % 15-20 oranındadır. İçeriği nadiren fosil kavrısı, nadiren kireçtaşı parçası, kalanı kayaç parçası ve mineral malzemelerden oluşmaktadır. Bağlayıcı alanı, volkanik, kuvarsit çört, altere olmuş kayaç parçalarından oluşmaktadır. Kuvars mika, plajyoklas, alkali feldspat mineral türlerini içermektedir (Şeki 6.30).

Şekil 6.30. Fatsa Hazinedarođlu Konađı'na ait FHK-H1 numaralı örneđi polarizan mikroskop görüntüsü

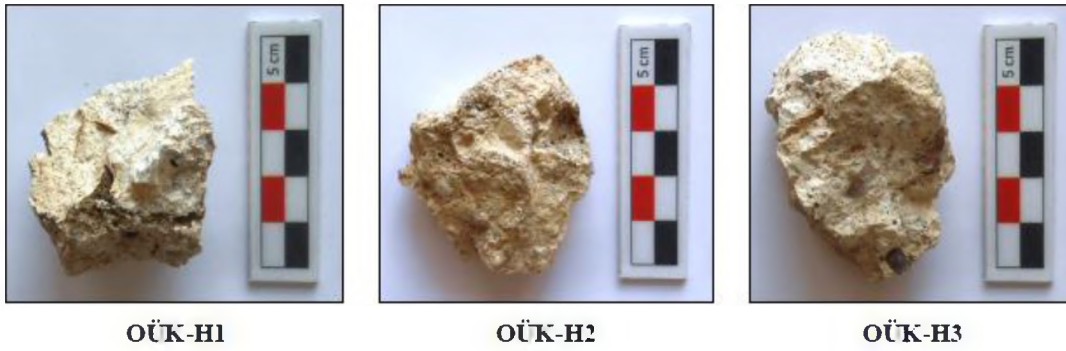
Şekil 6.35. Ünye Kalesi harç örnekleri

Ünye Kalesi'nin farklı bölgelerinden örneklenen derz/moloz dolgu harçlarına temel fiziksel testler uygulanmıştır. Harç örneklerin doygun/kuru birim hacim ağırlıkları sırasıyla $2,34 - 2,47 \text{ g/cm}^3$ (ort. $2,39 \text{ g/cm}^3$) / $1,17-1,67 \text{ g/cm}^3$ (ort. $1,45 \text{ g/cm}^3$) arasında, toplam su emme kapasiteleri %17,29-43,04 (ort. %28,51) arasında ve toplam gözeneklilikleri de %28,83-50,28 (ort. %39,15) arasındaki değerlerdedir (Tablo 6.27). Yapısal özellikleri ile düşük yoğunluklu ve gözenekli yapıya sahip olan harç örnekler düşük dayanım verileri sunmaktadırlar. Örnekler kendi içinde değerlendirildiğinde, OÜK-H2 örneği en yüksek, OÜK-H1 örneği de en düşük dayanım verisi sunan örnektir.

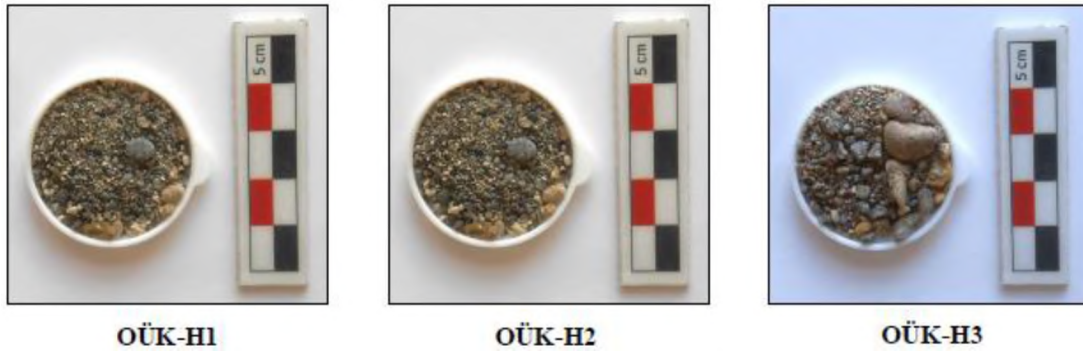
Şekil 6.36. Ünye Kalesi harç örneklerinde asidik agrega/bağlayıcı analizi ile elde edilen agregalar

Ünye Kalesi'ni oluşturan taş örgülerin derz ve moloz dolgularından örneklenerek agrega/bağlayıcı analizine tabi tutulan harçların asidik işlem sonrası elde edilen agregaları, sistematik elemelerden geçirilerek granülometrik ayrımları <63 µm - 1000 < µm elek aralığında 6 farklı bölüme ile yapılmıştır (Tablo 6.29). Harç örneklerde kil/silt (<63 µm, Ø) boyutlu agrega oranı %1,96-3,50 (ort. %2,78) arasındaki değerlerdedir (Tablo 6.29). Harçların çok iri kum boyutlu (>1000 µm, Ø) agrega içerikleri %9,27-46,20 (ort. %22,38) arasındaki değerlerdedir (Tablo 6.29). Analiz edilen örneklerin silt/kum boyutlu agrega içeriğini de toplam kil/silt ve çok iri kum dışındaki agregalar (%100'e tamamlanan oranda) oluşturmaktadır. Harç örneklerin ana agrega içeriklerini ortalama/iri/çok iri kum boyutlarındaki (250-1000 µm ve >1000 µm, Ø) agregalar birlikte oluşturmaktadır (Tablo 6.29 ve Şekil 6.36) (Wentworth, 1922). Özgün harç örneklerin agrega dağılımları benzerlik taşımaktadır.

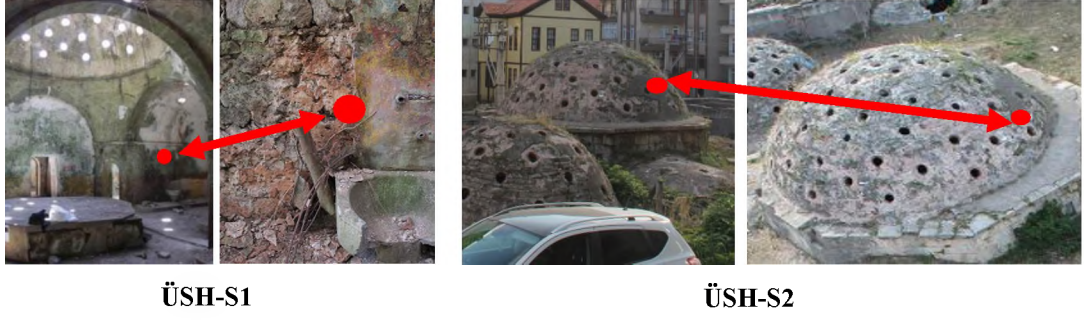
Şekil 6.39. Ünye Saray Hamamı ÜSH-S1 ve ÜSH-S2 örneklemelerin alındığı bölgeler

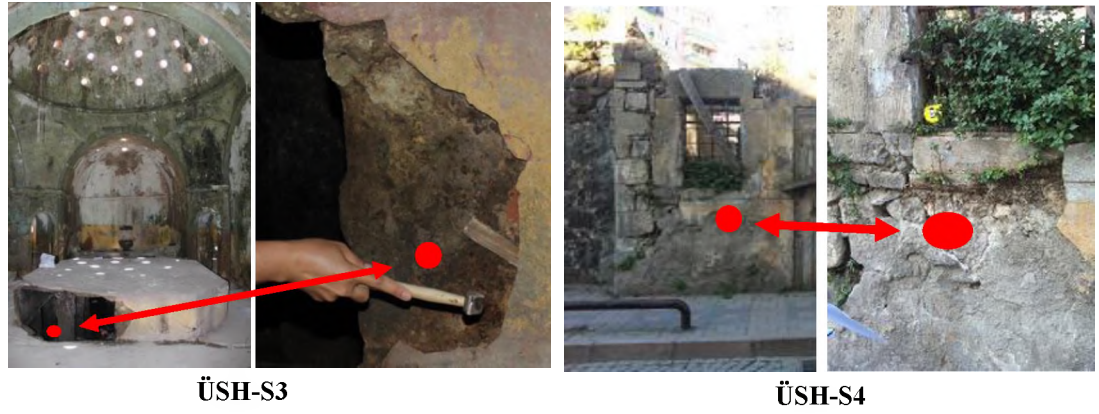
Şekil 6.40. Ünye Saray Hamamı ÜSH-S3 ve ÜSH-S4 örneklemelerin alındığı bölgeler

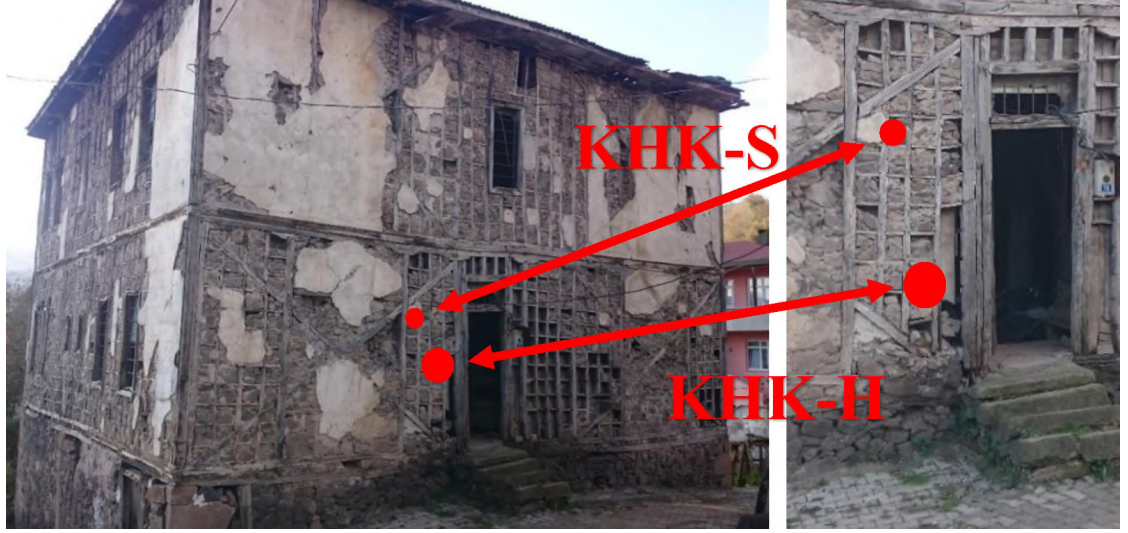
Şekil 6.50. Kabataş Hacı Salih Ağa Konağı'na ait örneklemelerin alındığı bölgeler

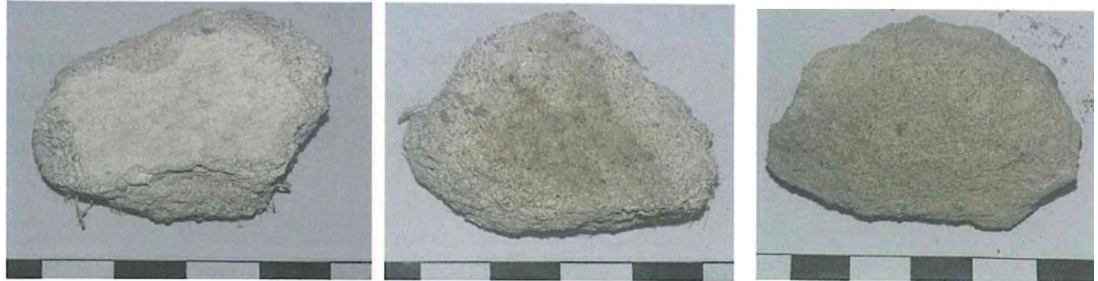
KHK-S: Hacı Salih Ağa Konağı dış kapı sol taraftan alınan açık gri renkli, içerisinde çeşitli renk (çoğu gri) ve ufak boyutta, bol miktarda agregaları bulunan, yer yer kireç lumpları ve orta miktarda kırıntı içeren, 0,3 mm boyutta az miktarda gözenekleri gözlenen, orta sağlamlıkta sıva örneğidir (KHK-S-A). KHK-S-A'nın üzerinde bulunan, krem renkli, içerisinde çeşitli renk ve ufak boyutta, orta miktarda agregaları bulunan, bol kireç lumpları içeren, gözeneksiz yapıda orta sağlamlıkta sıva örneğidir (KHK-S-B).

KHK-H: Hacı Salih Ağa Konağı dış kapı sol taraftan alınan açık gri renkli, içerisinde çeşitli renk (çoğu gri) ve ufak boyutta, bol miktarda agregaları bulunan, yer yer kireç lumpları ve bol miktarda kırıntı içeren, 0,3 mm boyutta az miktarda gözenekleri gözlenen orta sağlamlıkta sıva örneğidir

Şekil 6.51. Kabataş Hacı Salih Ağa Konağı'na örneklemeleri KHK-S-A, KHK-S-B ve KHK-H

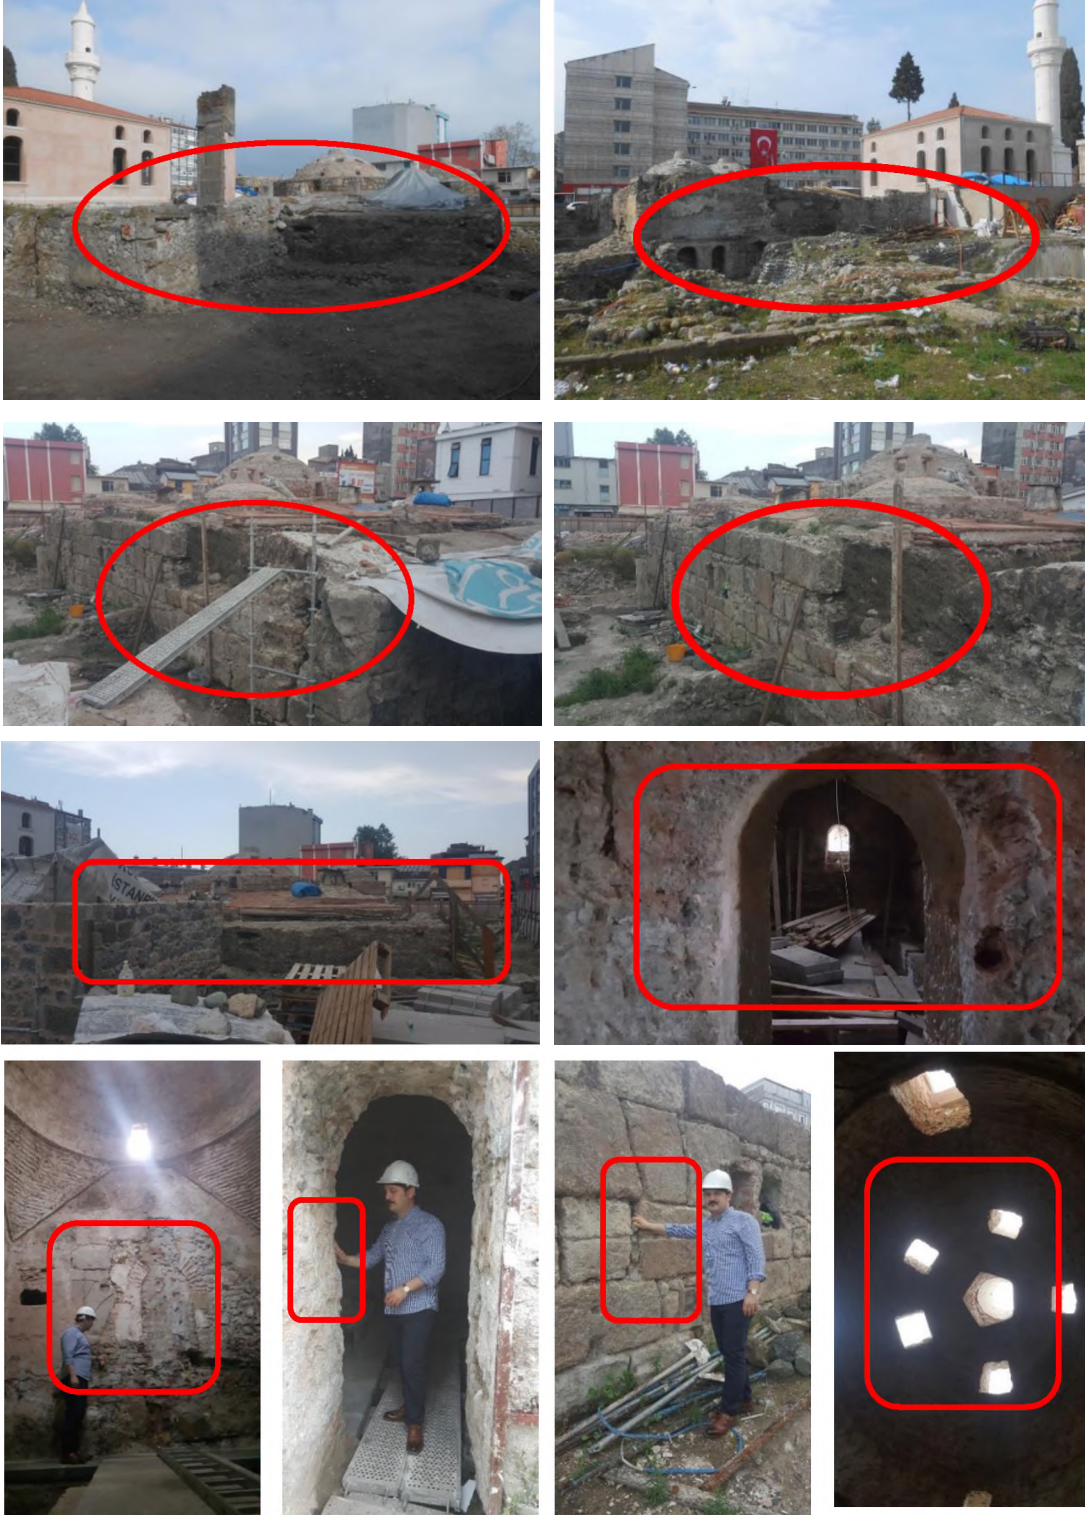
Şekil 6.57. Samsun Şifa Hamamı'na ait örneklemelerin alındığı bölgeler

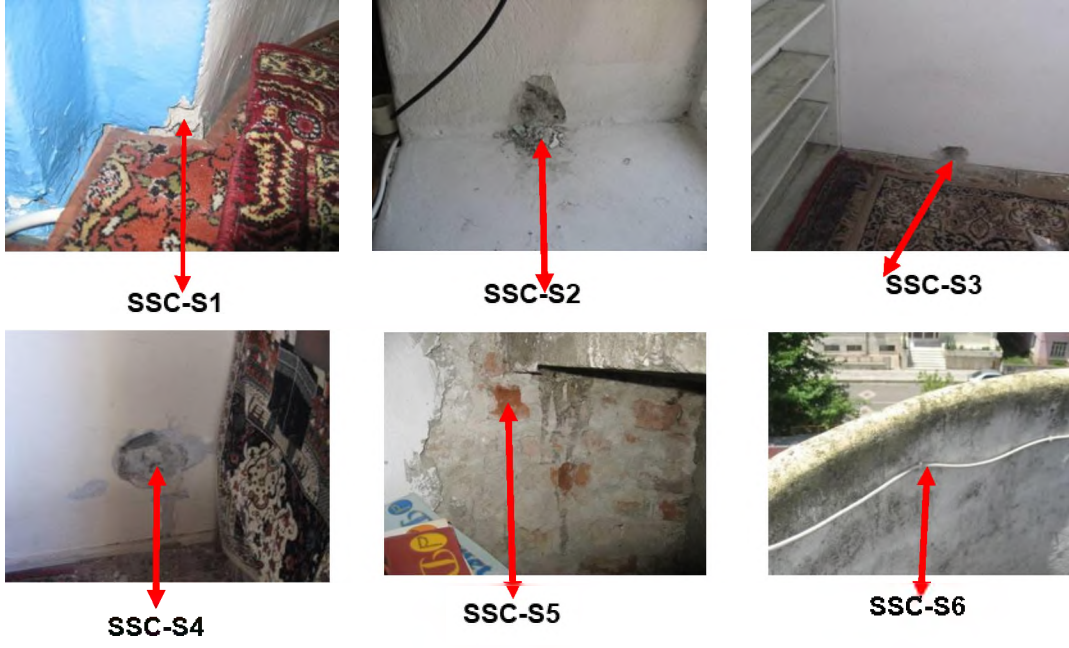
Şekil 6.67. Çarşamba Süleyman Paşa Camii'ne ait örneklemelerin alındığı bölgeler

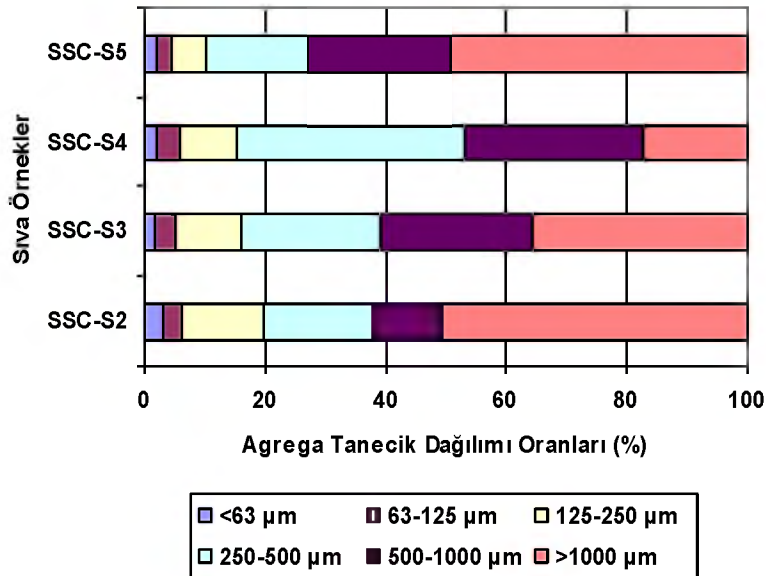
Şekil 6.70. Çarşamba Süleyman Paşa Camii'ne ait sıva örnekleri agregalarında granülometrik analiz

Asidik agrega/bağlayıcı analizine tabi tutulan sıva örneklerden işlem sonrası elde edilen agregalar sistematik elemeler gerçekleştirilerek granülometrik ayrımları <63 µm – 1000 < µm elek aralığında 6 farklı bölümlere ile yapılmıştır (Tablo 6.55 ve Şekil 6.70).

Sıvalarda agrega tanecik dağılımları değerlendirildiğinde son cemaat mahalline ait SSC-S4 örneği dışındakiler nisbi bir benzerliğe sahiptirler. Toplam agrega ve bağlayıcı oranlarındaki benzerlikle beraber cami içi sıvası ile minare iç cephesine sıvaların agrega içeriğindeki benzerlik örneklerin aynı dönem onarımını ifade ettiklerini göstermektedir (Şekil 6.70).

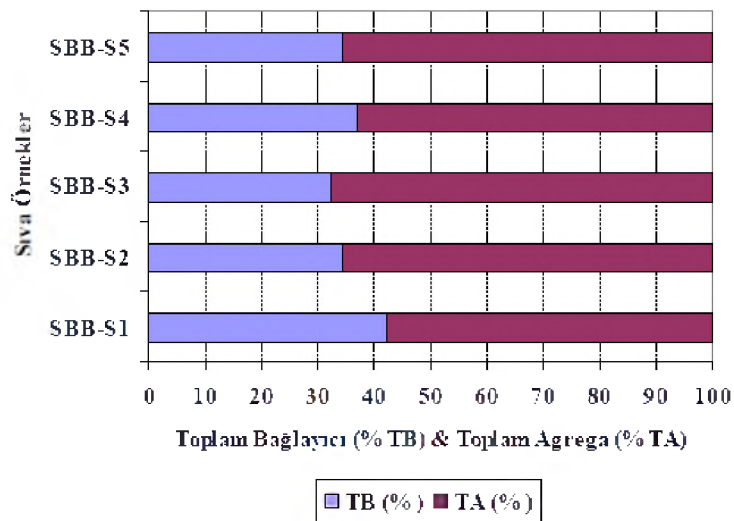
Şekil 6.77. Samsun Büyükşehir Belediyesi Binası'na ait sıva örneklerinde toplam agrega/bağlayıcı oranları dağılımı

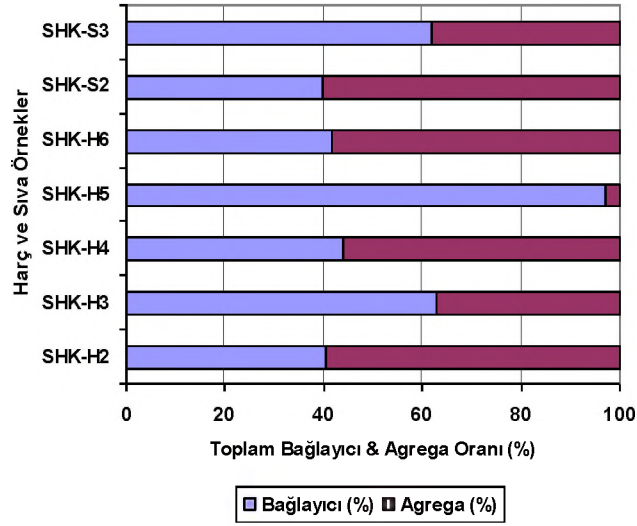
Şekil 6.85. Samsun Eski Hükümet Binası'na ait harç sıva örnekleri asidik bağlayıcı ve agrega oranı

Harç örneklerde agrega ve bağlayıcı içeriklerine sadece asidik analizle ulaşılması mümkün olamamaktadır. Çünkü asidik işlemle harçlarda bağlayıcı fonksiyonlu kirecin yanında yapıda bulunan karbonat içerikli malzemeler de arındırılmaktadır. Çalışmada arınan karbonat içerikli tüm malzeme bağlayıcı olarak nitelendirilmiştir. Asidik işlemle toplam agrega ve bağlayıcı oranlarına ulaşılmıştır (Tablo 6.71 ve Şekil 6.85). Tamamlayıcı nitelikteki ince kesit optik mikroskop analizi ile harç ve sıvalarda agrega/bağlayıcı oranları, türü ve dağılımı detaylandırılmıştır (Tablo 6.72). Toplam agrega oranı sıvalarda %38,13 ve %60,31 (ortalama %49,22) değerlerinde, harçlarda da %2,92 - %59,51 arasında (ortalama %42,85) değişim göstermektedir. Sadece toplam agrega/bağlayıcı oranları açısından yapılacak bir değerlendirme ile harç ve sıva örneklerin birbirinden oldukça farklı agrega/bağlayıcı içeriklerinin bulunduğu görülmektedir (Tablo 6.71). İncelenen harç örneklerde özgün ya da onarım olmalarına bakılmaksızın SHK-H2, SHK-H4 ve SHK-H6 örneklerinde oransal bir benzerlik bulunduğu görülmektedir (Şekil 6.85).

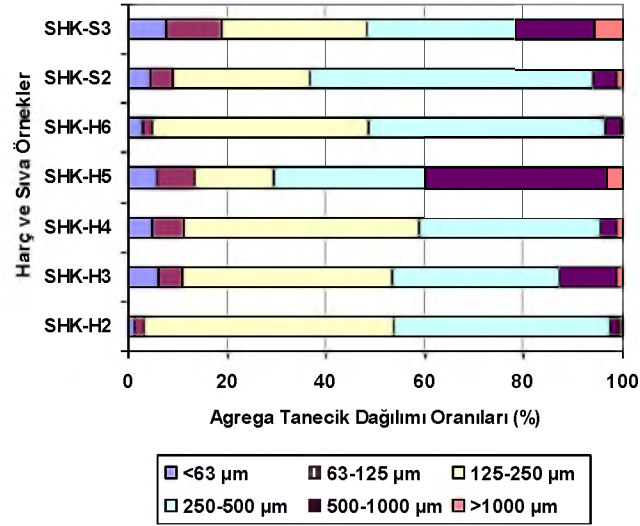
Şekil 6.86. Samsun Eski Hükümet Binası'na ait harç sıva örnekleri agregalarında granülometrik analiz

Asidik agrega/bağlayıcı analizine tabi tutulan harç ve sıva örneklerden, işlem sonrası elde edilen agregalar sistematik elemeler gerçekleştirilerek granülometrik ayırımları $<63 \mu\text{m} - 1000 < \mu\text{m}$ elek aralığında 6 farklı bölümlere ile yapılmıştır (Tablo 6.73 ve Şekil 6.78). Yapı sıva örneklerinde kil/silt ($<63 \mu\text{m} \text{Ø}$) oranı %4,31 ve %7,62 değerlerinde (ortalama %5,96), harçlarda ise %1,13-%6,05 arasında (ortalama %4,11) değişim göstermektedir. Harç ve sıvalarda ana agrega yapısını kaba agrega ($1000 < \mu\text{m} \text{Ø}$) oluşturmaktadır. Sıvalarda kaba agrega oranı %1,30 ve %5,70 değerlerinde (ortalama %3,50), harçlarda ise %0,43-%3,15 arasında (ortalama %1,36) değişim göstermektedir. Örneklerin agrega yapısında geriye kalan oranında kil-kum

içerik temsil etmektedir (Tablo 6.71). Harç ve sıva örnekler agregata tanecik dağılımı oranları açısından değerlendirildiğinde sıva örneklerde SHK-S2, diğer sıva örneklerden farklı bir içerik sergilemektedir. Diğer sıva ve harç örneklerin agregata yapısında oransal bir benzerlikten söz etmek mümkündür. Genel olarak harç ve sıvalarda agregata yapısı oldukça düşük yoğunluktadır. Harç ve sıva örnekler tanecik boyları açısından oldukça dengesiz ve farklı bir agregata dağılımına sahiptir. Hem sıva hem de harç örneklerin agregata içeriğindeki farklılıklar en temel yaklaşımla; harç ve sıvalarda agregata içeriğinde belli tanecik boylarının tercih edilmediğini ve uygulamaların farklı dönemlerde yapıldığını göstermektedir (Şekil 6.86).

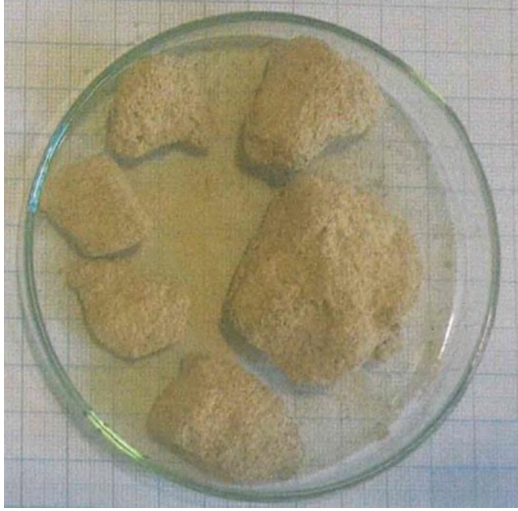
SGM-H1

SGM-H1: Açık gri renkli, çeşitli renk ve ufak boyutta (1 mm altında) agregaları ve yer yer beyaz kütleleri gözlenen, 0,2 mm boyuta kadar az miktarda gözenekleri görülen, sağlam sıva örneğidir (Şekil 6.91).

Şekil 6.91. Samsun Gazi Müzesi Binası'na ait örneklemeler

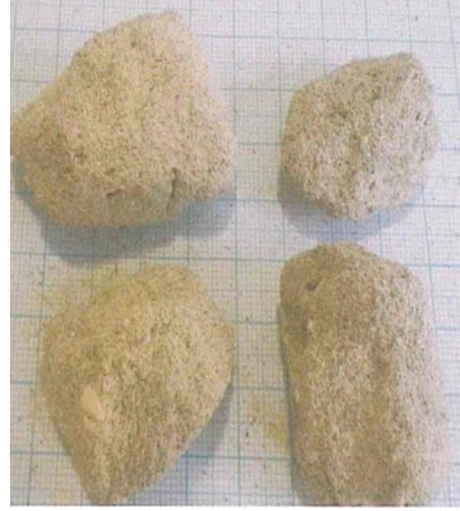
SGM-H2

SGM-H2: Açık gri renkli, çeşitli renk ve ufak boyutta (1 mm altında) agregaları ve yer yer beyaz kütleleri gözlenen, 0,2 mm boyuta kadar az miktarda gözenekleri görülen, sağlam sıva örneğidir (Şekil 6.92).

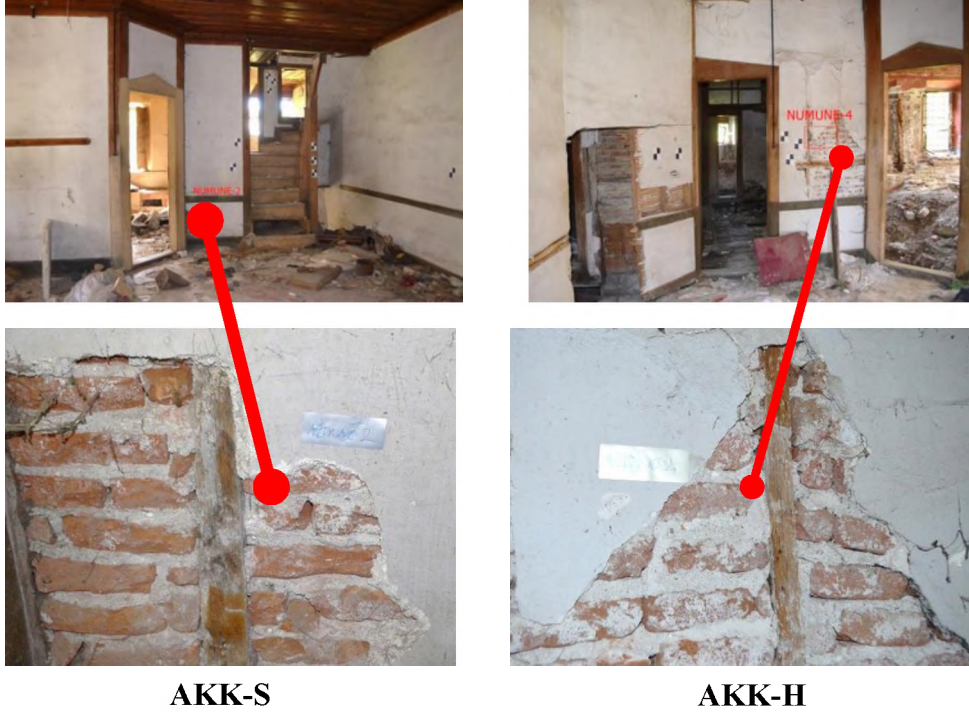
Şekil 6.96. Alaçam Kitaplı Konağı Yapısı'na ait örneklemelerin alındığı bölgeler

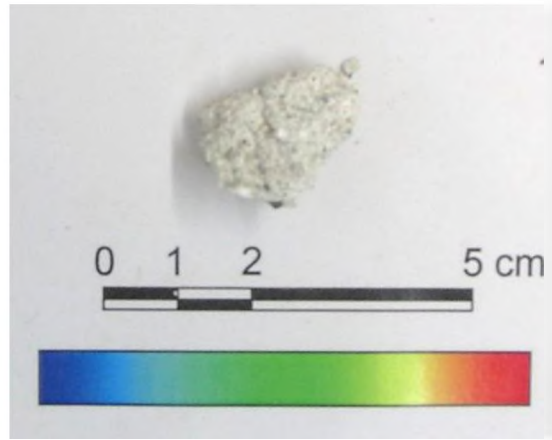
Şekil 6.97. Alaçam Kitaplı Konağı Yapısı'na ait örneklemeler

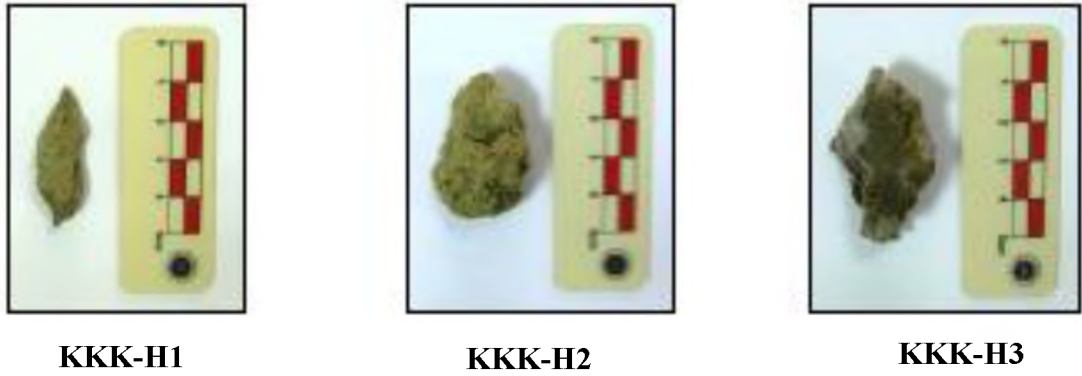
Şekil 6.102. Kavak Koca Köprü'ye ait örneklemeler

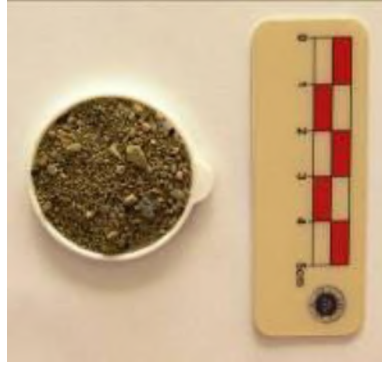
Şekil 6.103. Kavak Koca Köprü'ye ait örneklemeleri agregaları (asidik işlem sonrası elde edilen)

Koca Köprüsü'nden örneklenen harç örneklerden analize uygun olan KKK-H2 örneği asidik işlemde geçirilmiştir. Analiz sonrasında elde edilen karbonat içerikli olmayan agregalar değerlendirilerek, harç örneğin toplam agrega/bağlayıcı (%TA / %TB) oranına ulaşılmıştır (Tablo 6.84). İncelenen harç örneğin toplam agrega içeriği %77,58'dir (Tablo 6.84). Köprüden örneklenen özgün harç örneğin agrega oranı geleneksel/standart uygulamalarda görülen 3:1 (agrega:bağlayıcı) oranıyla oldukça uyumluluk göstermektedir (Tablo 6.84). Örneğin agrega/bağlayıcı içeriğinde detay çalışma, optik mikroskop ince kesit analizi ile gerçekleştirilmiştir (Tablo 6.86). Özgün nitelik taşıyan harç örneğin asidik agrega/bağlayıcı analizinden sonra elde edilen agregaları üzerinde yapılan sistematik elemeler sonucunda (63-1000 µm arasındaki elekler kullanılmıştır) agrega tanecik dağılımı oranına ulaşılmıştır (Tablo 6.85). Harç örnekte iri/kaba kum boyutlu agrega (>1000 µm) oranı %6,58, kil/silt boyutlu taneler (<63 µm) ise %2,22 değerindedir. Harçta yapıyı (%100'e tamamlayan oranda) silt/kum boyutlu taneler (63-1000 µm) tamamlamaktadır (Tablo 6.85). Harç örneğin ağırlıklı agrega yapısını ortalama ve iri kum boyutlu (250-1000 µm) agregalar oluşturmaktadır (Tablo 6.85). Koca Köprüsü'ne ait özgün harcın agrega yapısının makro fiziksel yapısı ile tanecik türleri binoküler mikroskop altında incelenmiştir. Örnekte agregaların, eleme sonucu tercih edilen agrega türüne sahip olmayan heterojen türde agrega boyutu ve çeşitliliği içerdiği görülmektedir. Harcın agrega içeriğinde iri ve yuvarlanmış agregaların yoğun olarak bulunduğu belirlenmiştir (Şekil 6.103).

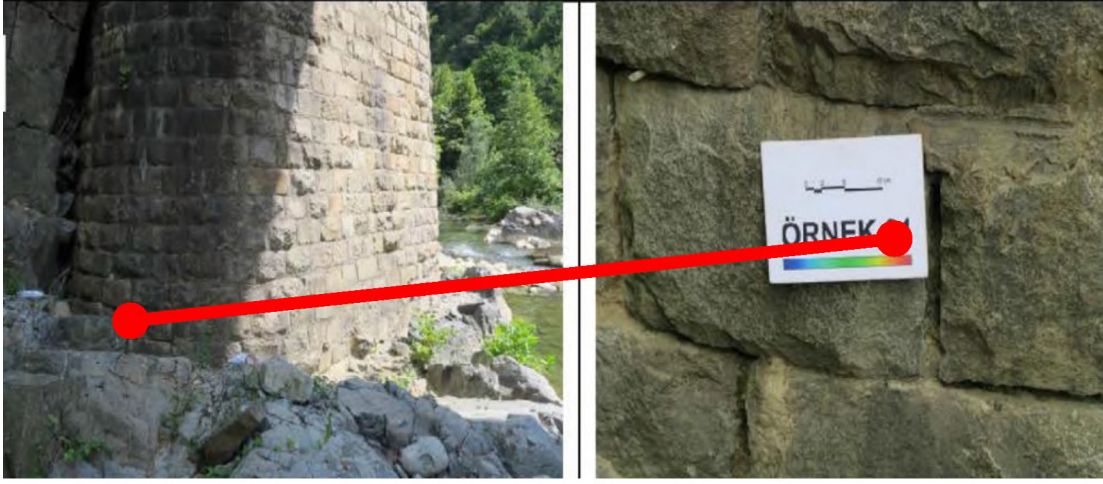
Şekil 6.106. Samsun-Kalın Demiryolu Hattı 21+689 km’de bulunan köprü’ye ait örneklemelerin alındığı bölgeler

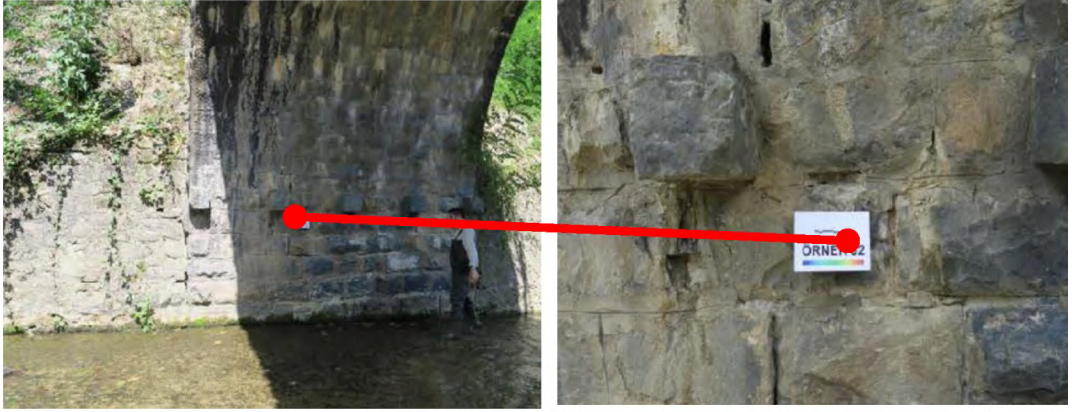
Şekil 6.111. Samsun-Kalın Demiryolu Hattı 33+361 km'de bulunan köprü'ye ait örneklemelerin alındığı bölgeler

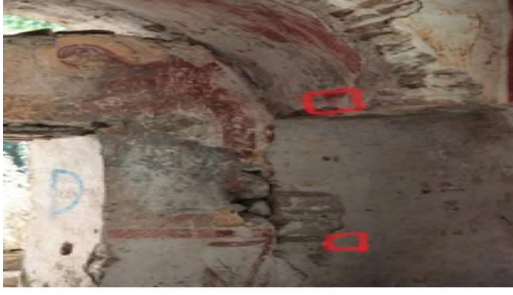
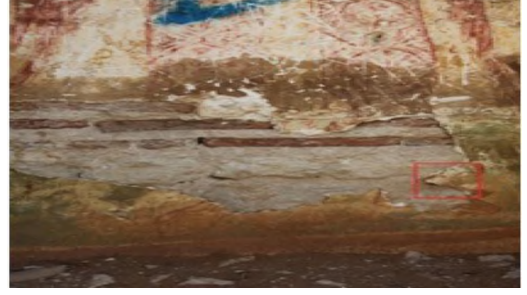
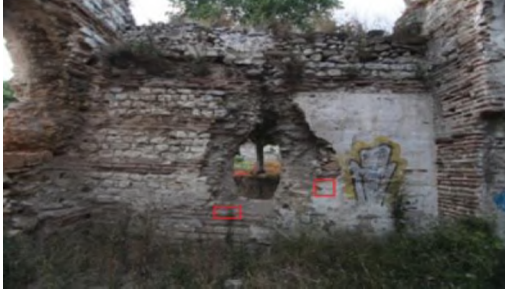
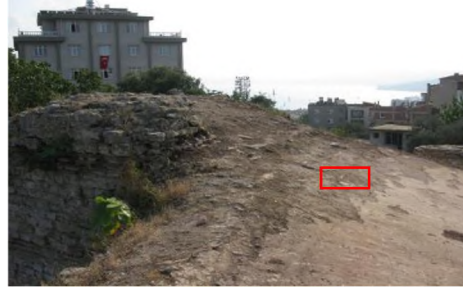
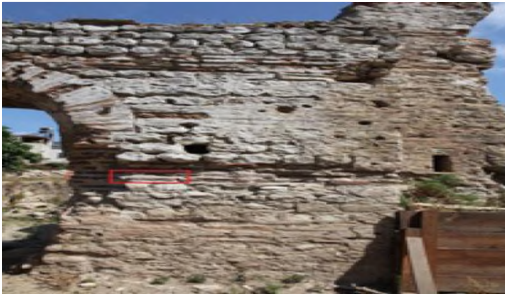
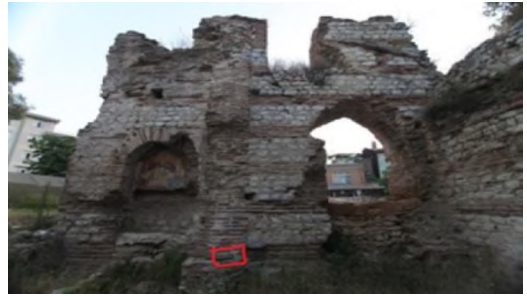
Şekil 6.116. Sinop Balatlar Kilisesi'ne ait örneklemelerin alındığı bölgeler

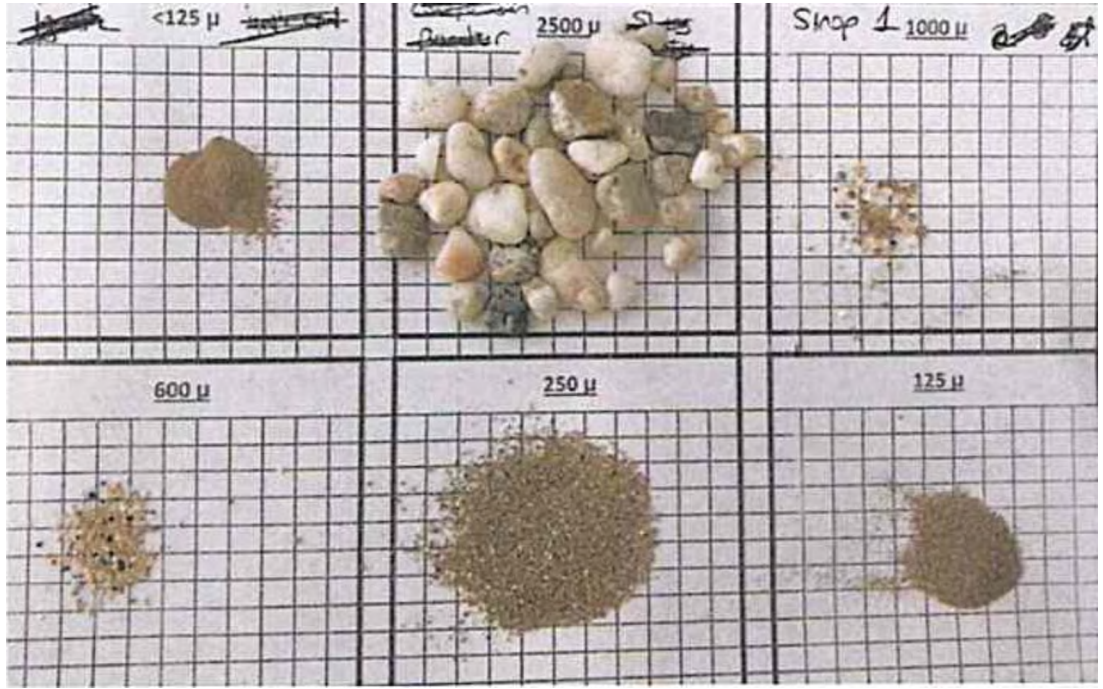
Şekil 6.134. SKD-H1 örneğinde agregaların görsel analizleri

SKD-H1: Örneğin asit sonrası kalan % 78,42'lik kısmının yaklaşık % 95'i 12-15 mm elek üstü çakıldır. Agregaların geneli beyaz renktedir (Şekil 6.134).

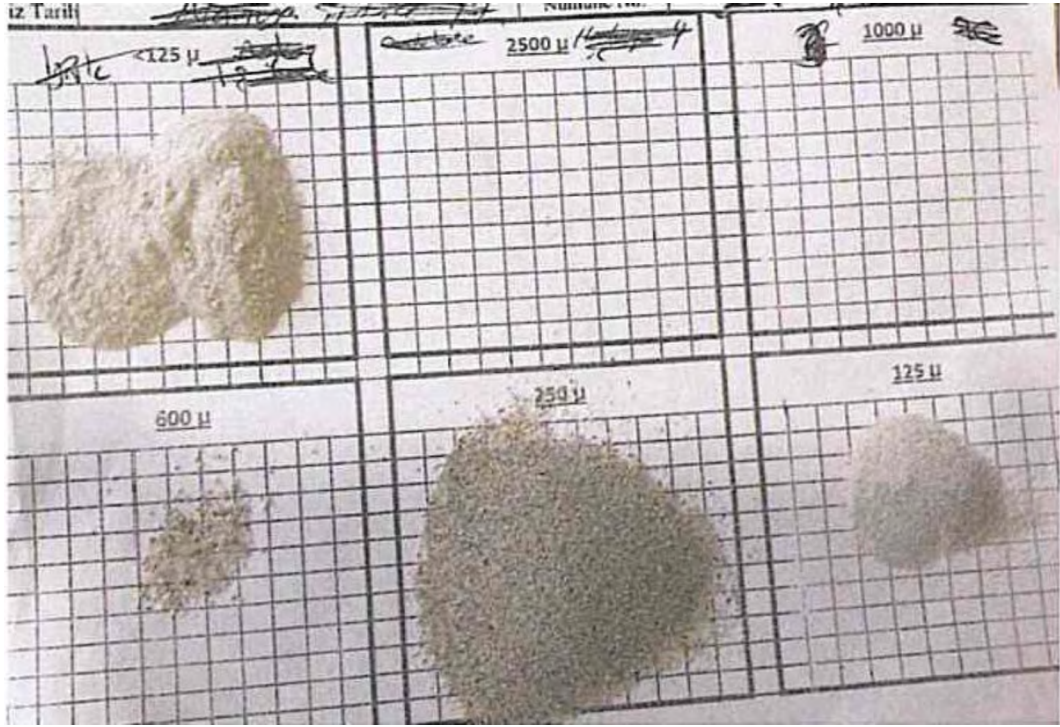
Şekil 6.138. SKD-H5 örneğinde agregaların görsel analizleri

SKD-H5: : Örneğin asit soması kalan % 54,73'lük kısmının tamamına yakını 250 μ m elek altıdır. Agregaların geneli gri, krem ve beyaz renktedir (Şekil 6.138).

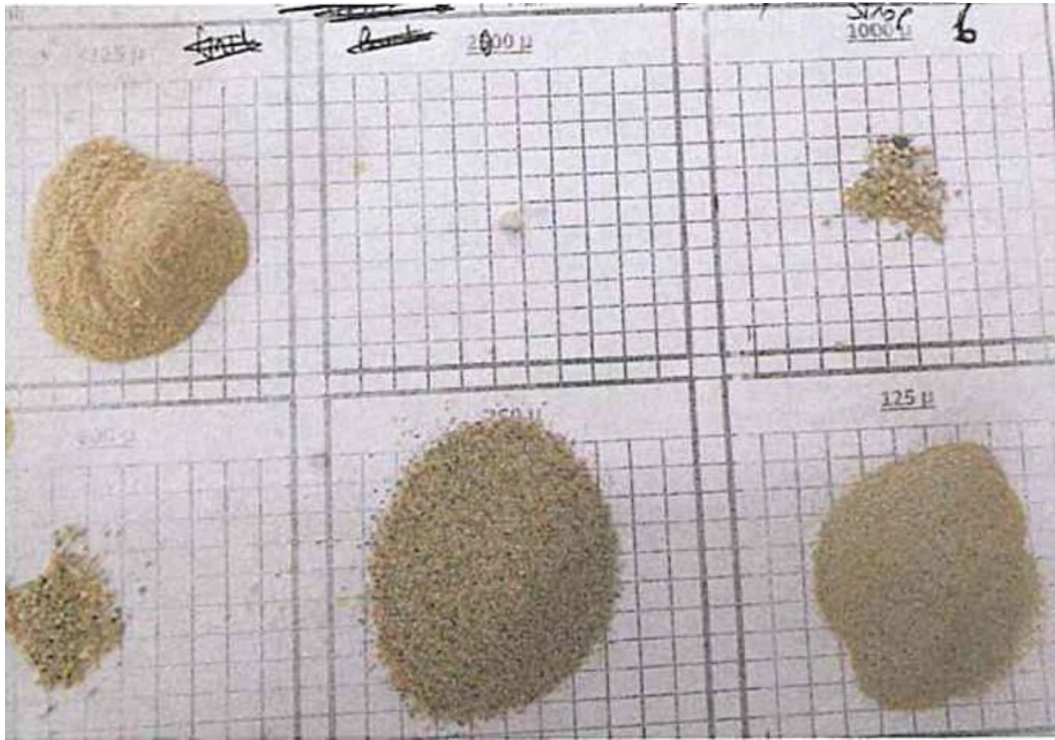
Şekil 6.139. SKD-H6 örneğinde agregaların görsel analizleri

SKD-H6: Örneğin asit soması kalan % 78,13'lük kısmının yaklaşık % 95'i 250 µm elek altıdır. Agregaların geneli gri, krem ve beyaz renktedir (Şekil 6.139).

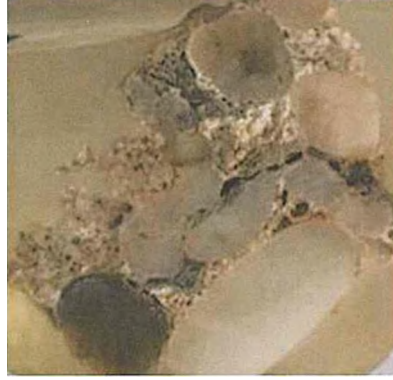
Şekil 6.140. SKD-H1 örneğinin kalın kesit analizleri

SKD-H1: Bağlayıcı alanı %20-25 oranında olan örneğin kalanı agrega ve serbest halde dağılmış minerallerdir. 0,5 mm boyuta kadar orta miktarda gözenekleri bulunan örneğin bağlayıcı-bağlayıcı ve bağlayıcı-agrega fazları nispeten iyidir (Şekil 6.140).

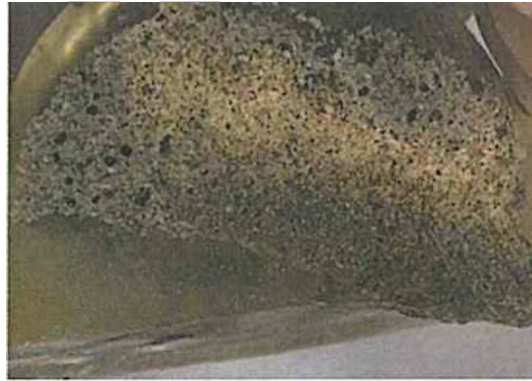
Şekil 6.141. SKD-H2 örneğinin kalın kesit analizleri

SKD-H2: Bağlayıcı alanı %25-30 oranında olan örneğin kalanı agrega ve serbest halde dağılmış minerallerdir. 0,5 mm boyuta kadar orta miktarda gözenekleri bulunan örneğin bağlayıcı-bağlayıcı ve bağlayıcı-agrega fazları iyidir (Şekil 6.141).

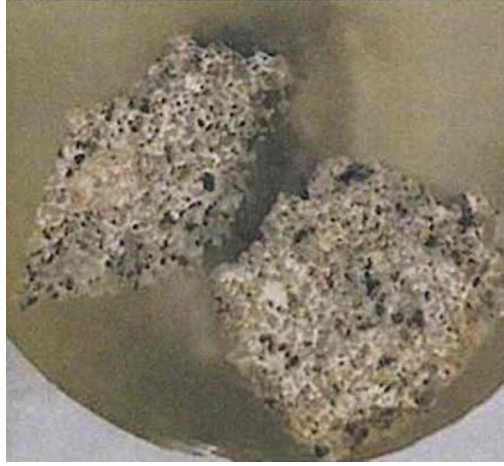
Şekil 6.142. SKD-H3 örneğinin kalın kesit analizleri

SKD-H3: Bağlayıcı alam %30-35 oranında olan örneğin kalanı agrega ve serbest halde dağılmış minerallerdir. 0.5 mm boyuta kadar orta miktarda gözenekleri bulunan örneğin bağlayıcı-bağlayıcı ve bağlayıcı-agrega fazları nispeten iyidir (Şekil 6.142).

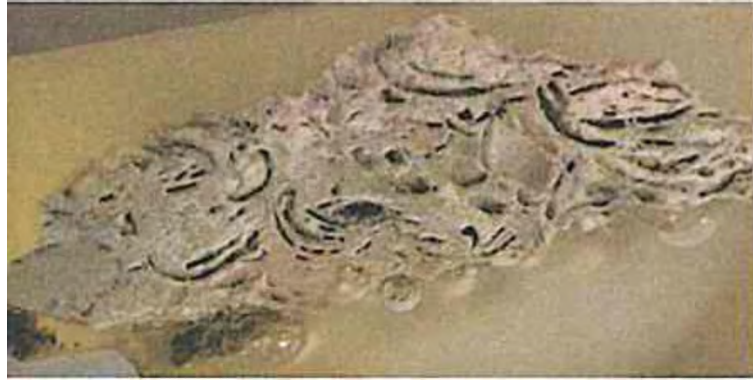
Şekil 6.143. SKD-H4 örneğinin kalın kesit analizleri

SKD-H4: Petrografi bölümünde kireçtaşı olarak belirtilmiştir (Şekil 6.143).

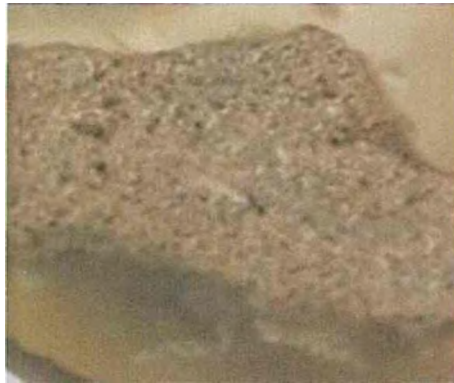
Şekil 6.144. SKD-H5 örneğinin kalın kesit analizleri

SKD-H5: Bağlayıcı alanı yaklaşık %30 oranında olan örneğin kalanı agrega ve serbest halde dağılmış minerallerdir. 0,5 mm boyuta kadar orta miktarda gözenekleri bulunan örneğin bağlayıcı- bağlayıcı ve bağlayıcı-agrega fazları iyidir (Şekil 6.144).
