T.C.
ONDOKUZ MAYIS ÜNİVERSİTESİ
LİSANSÜSTÜ EĞİTİM ENSTİTÜSÜ
İNŞAAT MÜHENDİSLİĞİ ANA BİLİM DALI

ORTA KARADENİZ BÖLGESİ SAHİL İLLERİNDE RESTORASYON
AŞAMASINDAKİ BAZI TARİHİ YAPI HARÇLARINDAN GENEL HARÇ
ÖNERİLERİ GELİŞTİRİLMESİ

Doktora Tezi

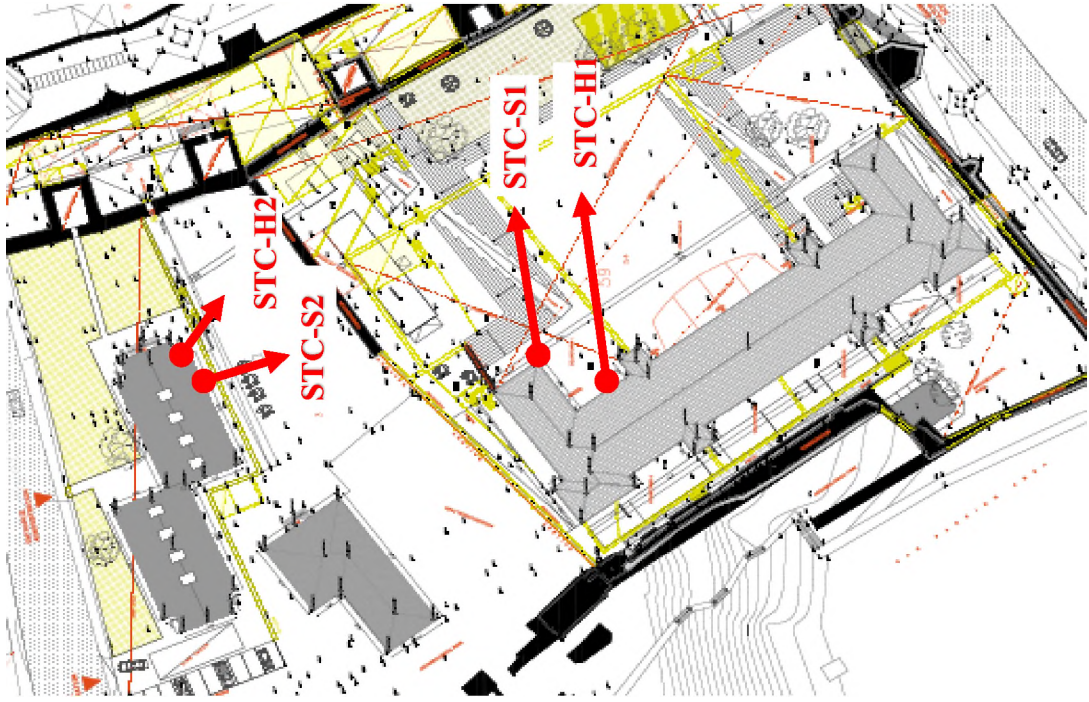
Şekil 6.148. Sinop Tarihi Cezaevi'ne ait örneklemelerin alındığı bölgeler

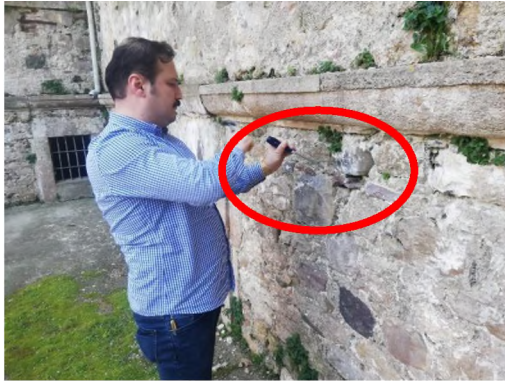
STC-H1

Şekil 6.149. Sinop Tarihi Cezaevi'ne ait örneklemelerin alındığı bölgeler

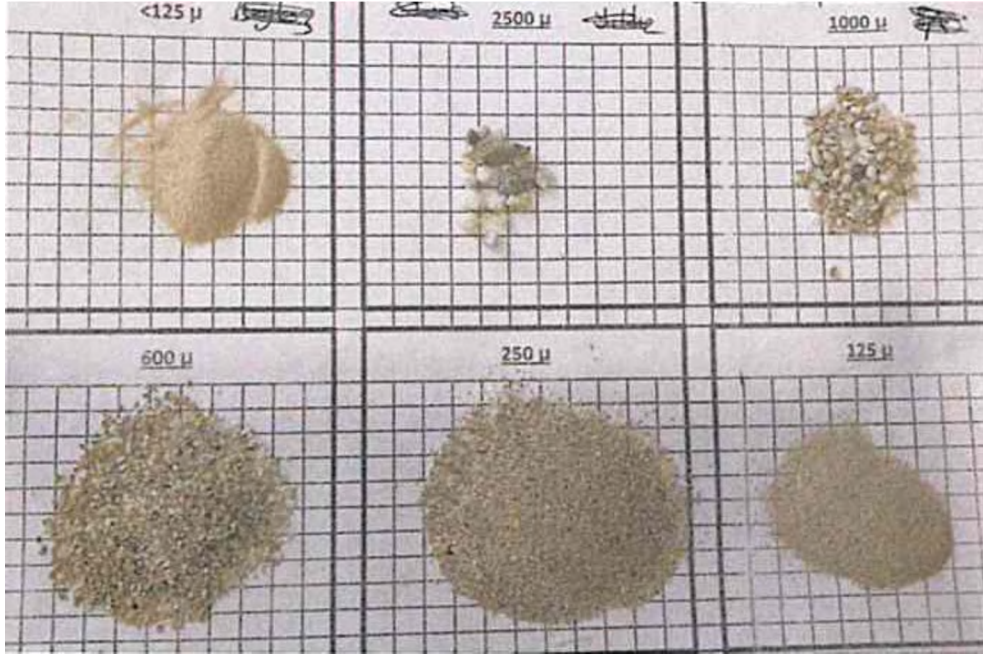
Şekil 6.151. STC-H1 örneğinde agregaların görsel analizleri

STC-H1: Örneğin asit sonrası kalan % 60,67'lik kısmının yaklaşık % 15'i 1 mm elek üstüdür. Agregaların geneli gri, beyaz renktedir (Şekil 6.151).

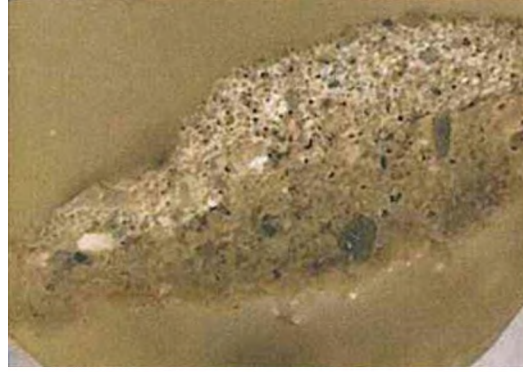
Şekil 6.155. STC -H1 örneğinin kalın kesit analizleri

STC-H1: Bağlayıcı alanı %25-30 oranında olan örneğin kalanı agrega ve serbest halde dağılmış minerallerdir. 0,5 mm boyuta kadar az miktarda gözenekleri bulunan örneğin bağlayıcı-bağlayıcı ve bağlayıcı-agrega fazları iyidir (Şekil 6.155).

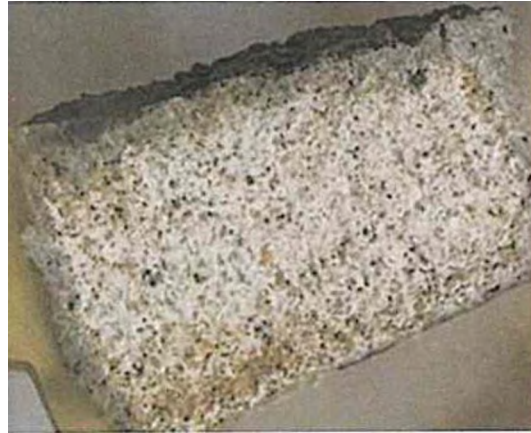
Şekil 6.156. STC -S1 örneğinin kalın kesit analizleri

STC-S1: Bağlayıcı alanı yaklaşık %30 oranında olan örneğin kalanı agrega ve serbest halde dağılmış minerallerdir. 0,5 mm boyuta kadar az miktarda gözenekleri bulunan örneğin bağlayıcı- bağlayıcı ve bağlayıcı-agrega fazları iyidir (Şekil 6.156).

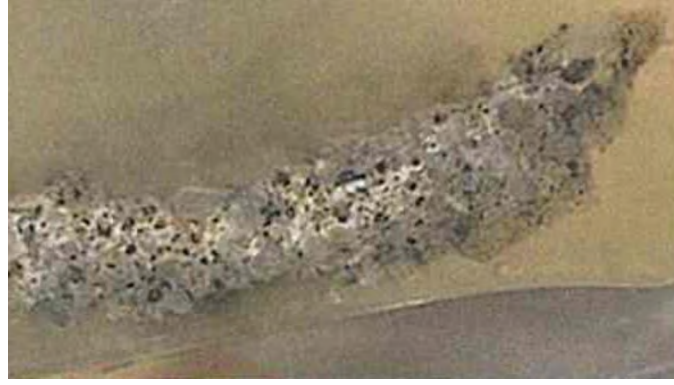
Şekil 6.157. STC -H2 örneğinin kalın kesit analizleri

STC-H2: Bağlayıcı alanı yaklaşık %25 oranında olan örneğin kalanı agrega ve serbest halde dağılmış minerallerdir. 0,5 mm boyuta kadar orta miktarda gözenekleri bulunan örneğin bağlayıcı- bağlayıcı ve bağlayıcı-agrega fazları iyidir (Şekil 6.157).

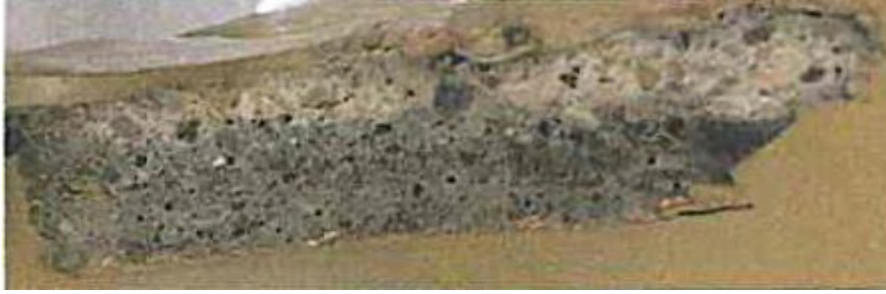
Şekil 6.158. STC-S2 örneğinin kalın kesit analizleri

STC-S2: Bağlayıcı alanı %30-35 oranında olan örneğin kalanı agrega ve serbest halde dağılmış minerallerdir. 0,5 mm boyuta kadar orta miktarda gözenekleri bulunan örneğin bağlayıcı-bağlayıcı ve bağlayıcı-agrega fazları iyidir (Şekil 6.158).

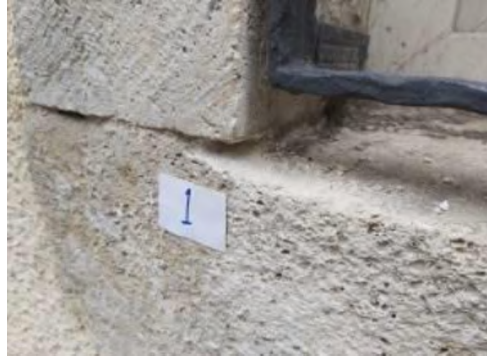
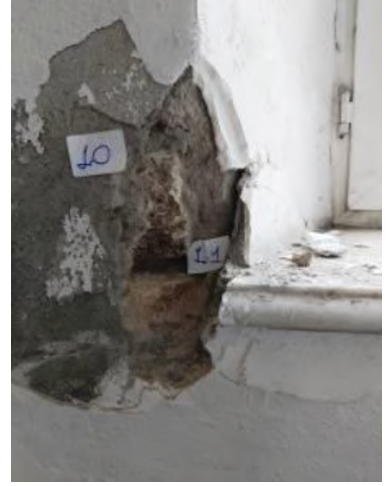
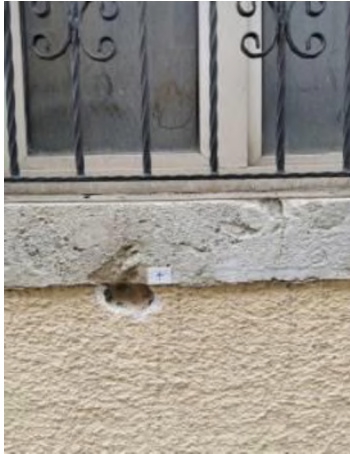
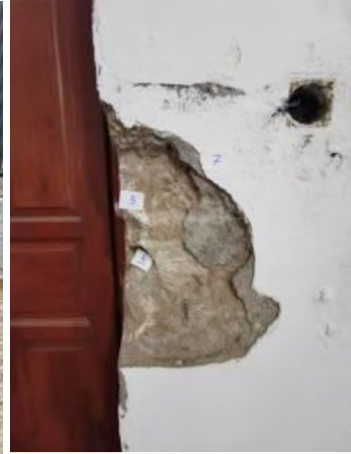
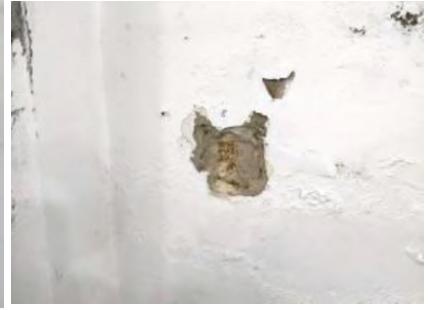
Şekil 6.163. Sinop Tarihi Okul yapısına ait örneklemelerin alındığı bölgeler

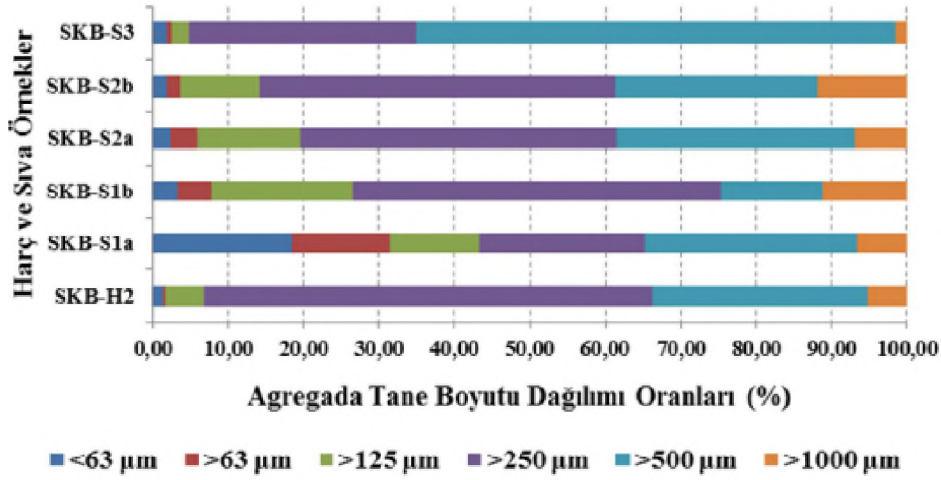
Şekil 6.167. Sinop Tarihi Okul yapısına ait harç ve sıva/sıva katı örneklerinde örneklerde sistematik eleme ile belirlenen agrega boyutu dağılımı (granülometrik analiz)
