# Maksiller Sinüs ve Yumuşak Dokuda Tesadüfen Saptanan Çoklu Yabancı Cisim

## Multiple Foreign Bodies Incidentally Detected in Maxillary Sinus and Soft Tissue

<sup>ID</sup> Ahmet Eren KARABIYIK<sup>a</sup>, <sup>ID</sup> Ayşe Zeynep ZENGİN<sup>a</sup>

<sup>a</sup>Ondokuz Mayıs Üniversitesi Diş Hekimliği Fakültesi, Ağız, Diş ve Çene Radyolojisi ABD, Samsun, TÜRKİYE

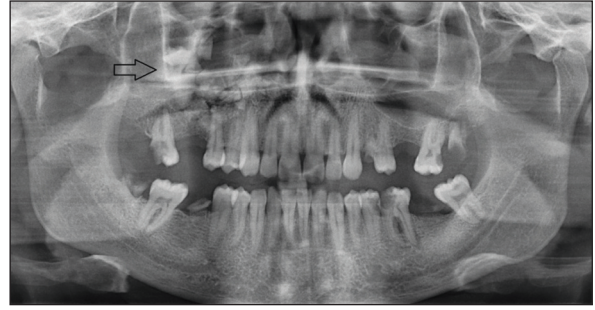
**RESİM 2:** Panoramik radyografide sağ maksiller sinüs içerisinde keskin kenarlı, dörtgen şekilli, kemik dansitesinde yabancı cisimler görülmüyor.

Hastadan alınan panoramik radyografide diş çürükleri ve kök parçalarının yanı sıra sağ üst premolar dişlerinin köklerine süperpoze olan ve sağ maksiller sinüs bölgesinde lokalize, çok sayıda, farklı boyutlarda, heterojen yerleşimli, dörtgen şekilli, radyopak yabancı cisim olduğu görüldü (Resim 2).

Bu olguda, diş ağrısı şikâyetiyle gelen hastadan öncelikle (COVID-19 pandemisinden dolayı periapikal radyografi tercih edilmedi) panoramik radyografi alındı ve panoramik radyografide çürük dişlerle birlikte sağ maksiller premolar dişlerinin köklerine süperpoze olan, maksiller sinüs bölgesinde çoklu radyopak yabancı cisimler tesadüfen görüldü. Hastanın ağız içi ve ağız dışı muayenesinde, sağ yanak ve üst dudak bölgesinde sert cisimler palpe edildiğinden, yumuşak doku görüntülenmesi için USG kullanıldı. Yabancı cisimlerin yoğun olduğu sağ maksiller sinüsün 3 boyutlu görüntülenmesi için de KIBT alınmıştır.

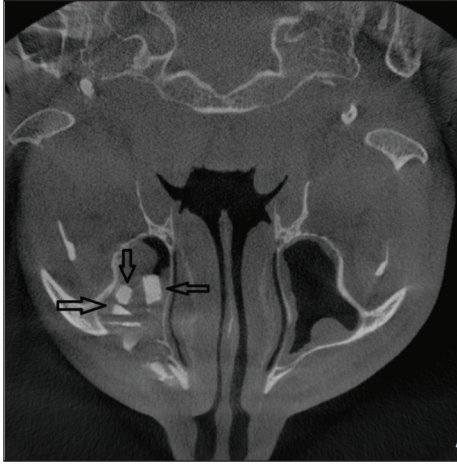
**RESİM 4A:** Maksiller sinüslerin süperiorundan geçen konik ışınli bilgisayarlı tomografi aksiyel kesitinde, sağ maksiller sinüsün anterior duvarında destrüksiyon görülüyor. Maksiller sinüsün büyük kısmını kaplayan irregüler dağılımlı, en büyüğü 10x10x7 mm boyutlarında, dörtgen şekilli, kemik dansitesinde çok sayıda yabancı cisim ve etrafında mukozal kalınlaşmayla uyumlu yumuşak doku dansitesine ait görünüm izleniyor.

Daha detaylı inceleme için alınan KIBT kesitlerinde ise sağ yanak bölgesi ve üst dudak yumuşak dokularına implante olan ve sağ maksiller sinüsün anterior duvarını destrükte ederek, maksiller sinüse yerleşen, irregüler dağılımlı, çeşitli boyutlarda (en büyüğü 10x10x7 mm ) dörtgen şekilli, kemik dansitesinde, çok sayıda yabancı cisim tespit edildi (Resim 4A, Resim 4B, Resim 4C, Resim 4D). Bu yabancı cisimlerin etraflarında, yaygın mukozal kalınlaşmayla uyumlu yumuşak doku dansitesine ait görünümle birlikte sağ maksiller sinüsün büyük bir kısmını kapladığı, ancak osteomeatal kompleksi oblitere etmedikleri izlendi. Maksiller sinüs tutulumu nedeniyle hastanın tekrarlanan anamnezinde,
